船舶事故調査報告書

船種船名 プレジャーボート 剛健Ⅲ
船舶番号 第250-53018号千葉
総トン数 6.6トン

事故種類 被引浮体搭乗待機者死傷（猪苗代湖）
発生日時 令和2年9月6日 10時58分ごろ
発生場所 福島県会津若松市中田浜沖（猪苗代湖）
共和三等三角点から真方位128° 760m付近
（概位 北緯37° 28.8′ 東経140° 02.0′）

令和4年8月3日

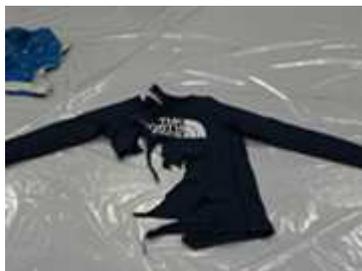
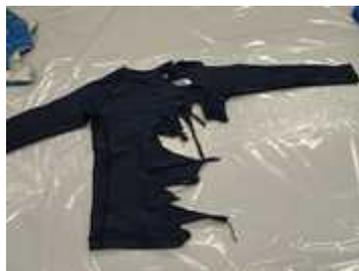
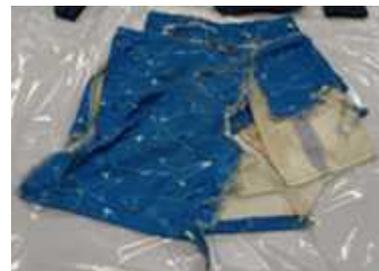
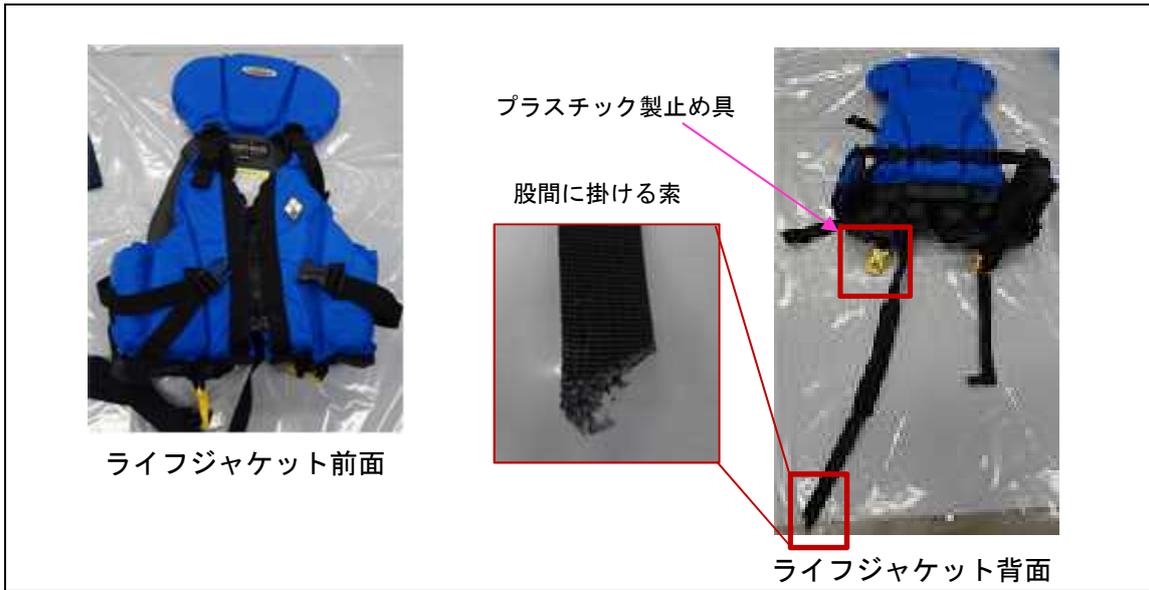
図2-1 搭乗待機者D₁の着衣の状態

これらの本事故後の状態は図 2—1 のとおりであり、上衣及びパンツに引き裂かれたような破損が生じ、特に、上衣には複数の平行した引き裂かれたような跡が残っていた。ライフジャケットについては、身体に接する浮力体に目立った破損はなかったが、股間に掛ける左側の索の先端には切断したような跡があり、黄色のプラスチック製止め具に折損が生じていた。

船長D、搭乗待機者D₁、搭乗待機者D₂、搭乗待機者D₃及び搭乗待機者E₂は、本事故当時、ライフジャケットを着用していたものと推定される。なお、搭乗待機者D₁は、身体を受傷し、着衣が破れていた一方で、ライフジャケットの浮力体には破損が生じておらず、股間に掛ける左側の索が切断され、止め具が破損したのみであったが、本事故時、A船が発生させた引き波によって水の中に沈み込み、プロペラに接触して受傷した際に、ライフジャケットが身体から脱げた可能性があると考えられる。

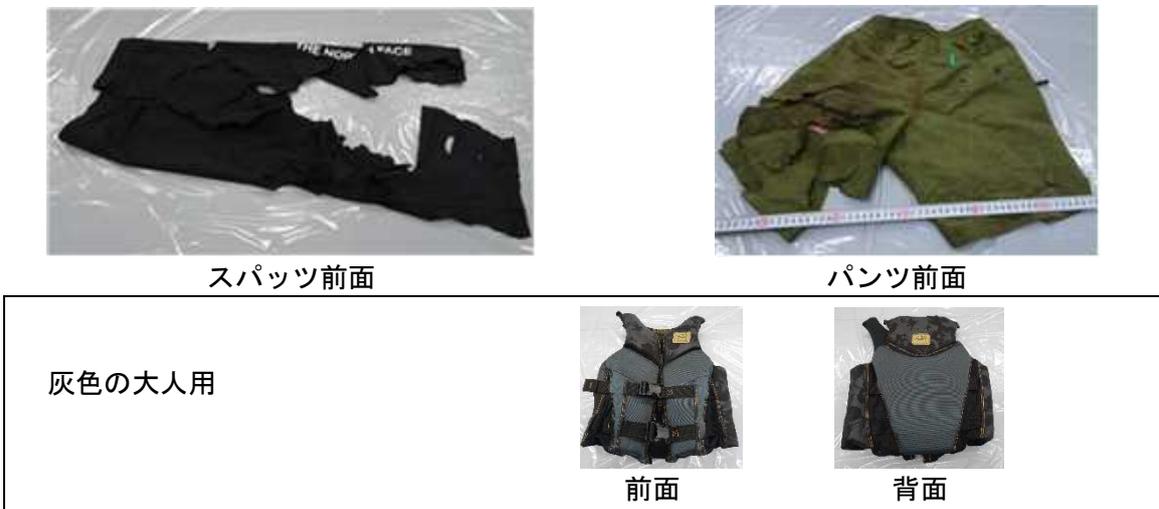
図2-2 搭乗待機者D₂の着衣の状態

搭乗待機者D₂は、下肢に鈍体の衝突による平行でほぼ等間隔な挫裂創を負っており、同じくプロペラとの接触で生じたとして矛盾しないとの見解が医師から示された。

(2) 搭乗待機者D₂は、白色の上衣（フード付き長袖ラッシュガード）、スパッツ及びパンツを着て、灰色の大人用ライフジャケットを着用していた。本事故後、スパッツ及びパンツには、図2-2のとおり、引き裂かれたような破損が生じていた。

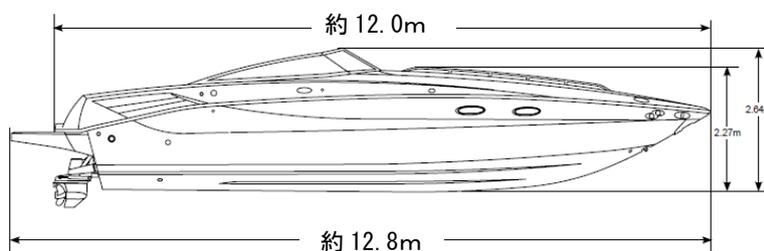
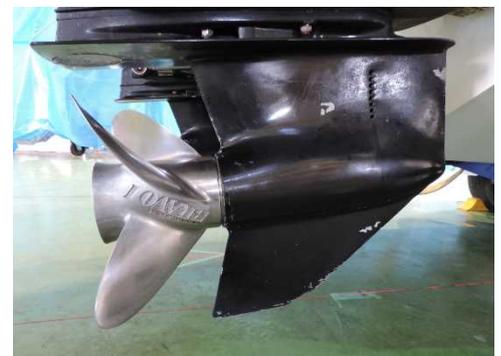
図3 A船の推進器と類似船の船体外観

搭乗待機者D₁は、救急隊到着時、上半身体幹部の受傷部はねじり切れたかのような状態で、背中側に平行した複数の挫裂創*⁵があった。検死の結果では、死因は右緊張性血気胸及び頭部挫滅創であり、創傷の状態から、鈍体の衝突による一連の損傷と推定された。また、本事故前に船舶が至近を通過したとの情報に照らし、船舶のプロペラとの接触で生じたとして矛盾しないとの見解が示された。

プロペラ直径 約385mm プロペラピッチ P38 inch.
プロペラ材質 ステンレス 二軸間の距離 約900mm

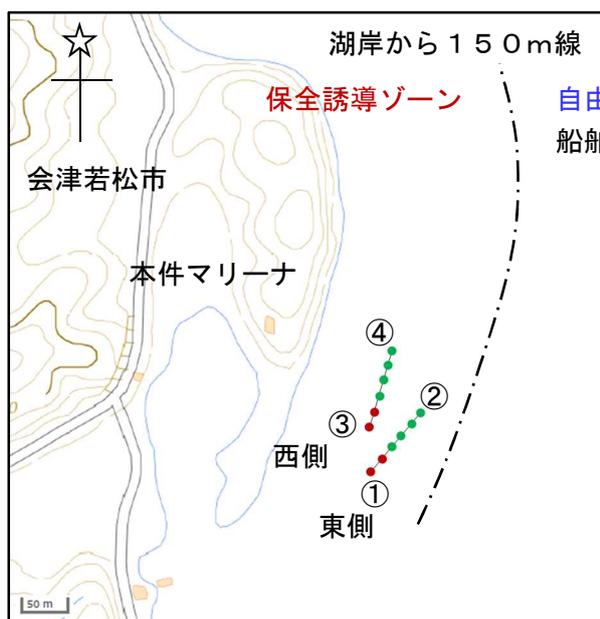
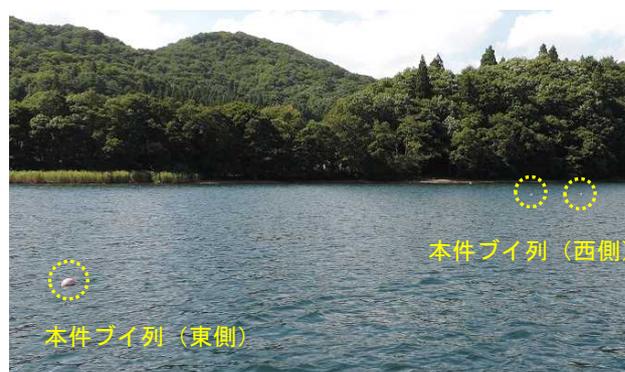
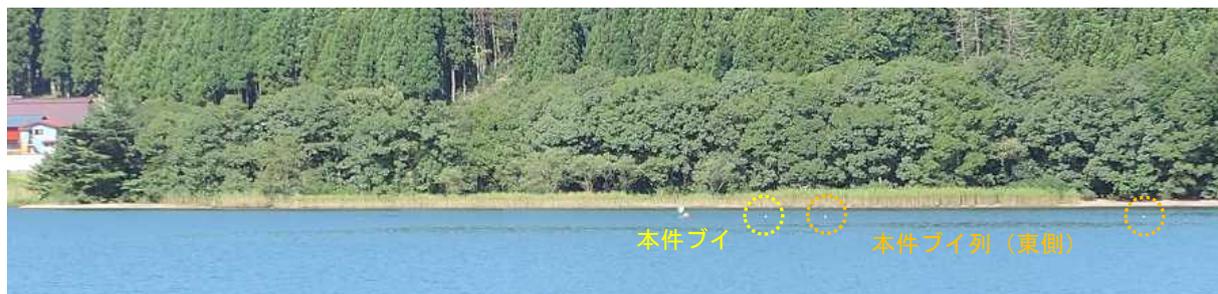
図8 本件ブイ列及び本件ブイの敷設場所

本件ブイを含む本件ブイ列は、測定結果を国土地理院の地理院地図を用いて確認すると、中田浜西側の湖岸から82～137mの場所に敷設され、本件ブイ（ブイ①）の湖岸までの最短距離は100～110mであった。これを中田浜のゾーニングにある湖岸から150mの線に照らし合わせると、図8のとおりであり、本件ブイを含む本件ブイ列は、保全誘導ゾーン（利用禁止区域）内であった。（なお、猪苗代湖の水位及び湖岸線は季節及び取水状況によって変化するため、本件ブイから湖岸までの距離もこれにより若干変動する。）

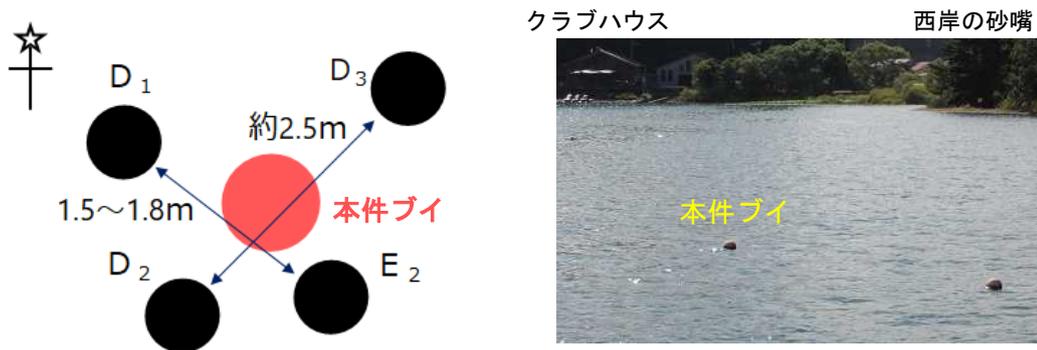
図9 搭乗待機者の浮遊状態

現場調査、船長D、搭乗待機者D₂、搭乗待機者D₃及び搭乗待機者E₂の口述並びに回答書によれば、搭乗待機者4人の浮遊中の位置関係は、本件ブイを中心として図9のとおりであり、仰向けに浮いたり多少移動したりしていた。

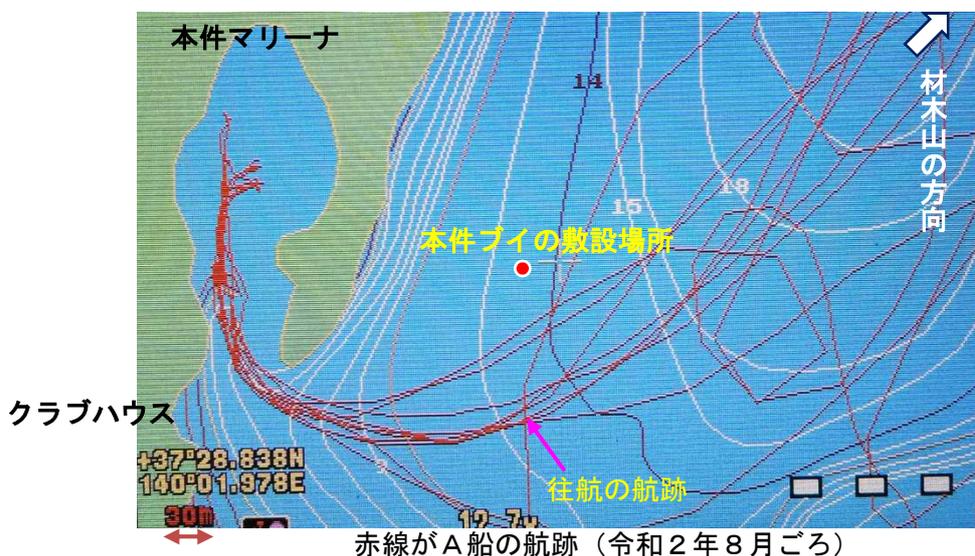
図1.1 A船の中田浜における過去の航跡記録

- (2) A船のGPSプロッターによる航跡記録によれば、船長Aは、本事故前の令和2年8月にA船を操縦して本件マリーナを出発した往航では、本件ブイから南方に約70m離れた場所を東北東方に航行していた。船長Aの口述によれば、この航跡は、船長A自身がふだん同浜を航行するときの認識と合致しているとのことであった。(図1.1参照)

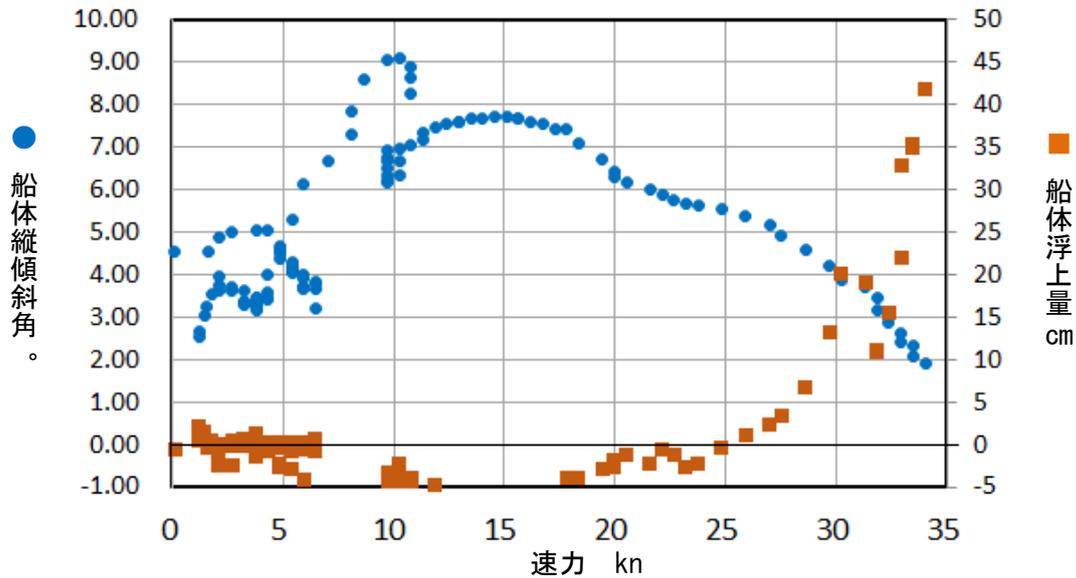
図12 速力、船体縦傾斜角及び船体浮上量の関係

の特性が異なることが分かった。そこで、本事故の発生状況（2.1.1）を踏まえ、増速過程にあるデータのみを抽出し、速力を横軸に、船体縦傾斜角及び船体浮上量を縦軸にとって、A船を停止又は低速の状態から増速させた場合の船体の状態変化を示すと、図12のとおりとなる。

A船の船体は、停止又は低速の状態からの増速過程において、船首部が上がって上下動する不安定な運動（ポーポイジング）をすることが推測される。船体縦傾斜角は、上下にバラつきを持ちながら大きくなる特徴があり、約5 kn（対地速力）（約9.3 km/h）の速力を超える辺りから急に数値が上昇して、約10.3 kn（約19.1 km/h）でピークの約9.1°を示し、約10.8 kn（約20.0 km/h）までは大きく、これを超える速力で安定した数値を示すようになって、約15 kn（約27.8 km/h）で約7.7°となった。

「図12 速力、船体縦傾斜角及び船体浮上量の関係」において、A船の船体縦傾斜角が約7.6° を超えるようになるのは、速力が8.1～10.8 kn（15.0～20.0 km/h）及び13.0～15.7 kn（24.1～29.1 km/h）の範囲にあるときである。A船が漂泊状態から増速する状況にあったことを踏まえると、船体縦傾斜角の変化が大きい9 kn 前後（約16.7 km/h）の速力で本件ブイに接近したこととなる。

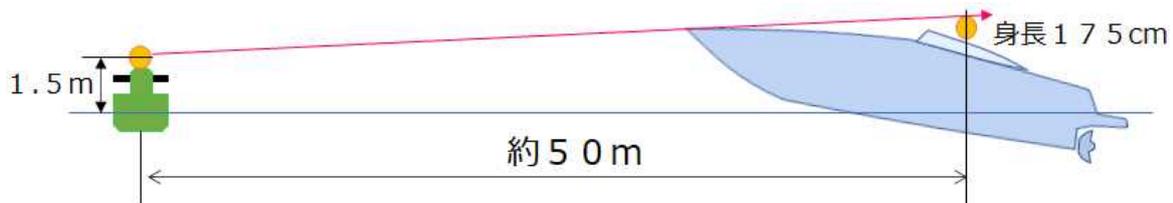
図13 D船からA船船上の操縦者を見た状況

この状態を踏まえ、D船とA船の離隔距離を約50 m、船長Dの眼高を水面から1.5 m、A船の操縦者の身長を175 cm と仮定して、2.15.1 の基礎データ（A船の船体形状及び航行時の喫水）から、図13のとおり船長DからA船及び操縦者を見た見通し線の状況を作図すると、A船の船体縦傾斜角が7.6° 以上の角度となると、船長DからA船船上の操縦者が見えなくなることがわかる。

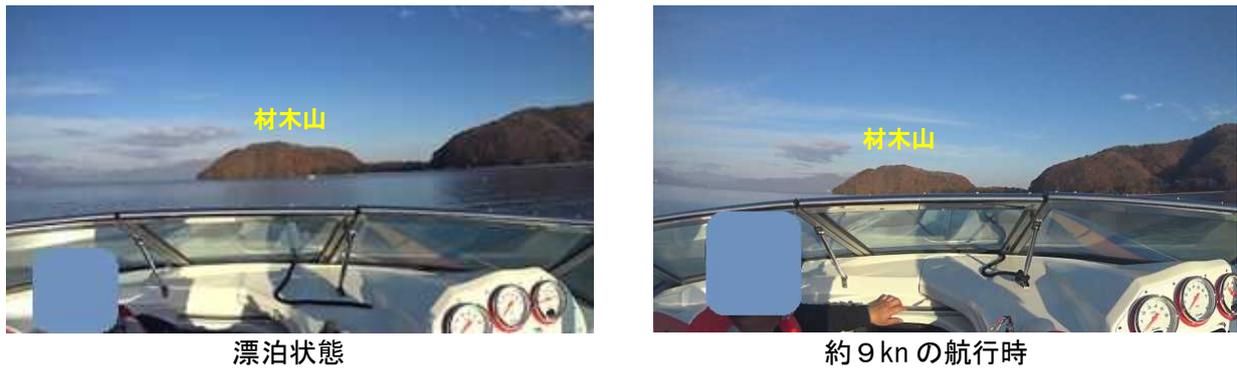
図1-4 A船の船首方見通しの状況等

A船の漂泊状態から約9 kn まで増速した際の船首方の見通しは、漂泊状態では湖面及び材木山の水際が見えていたものの、発進させるとすぐに船首部が持ち上がり始め、約9 kn の速力では、材木山の水際が見えなくなるような状態となっていた。（図14参照）

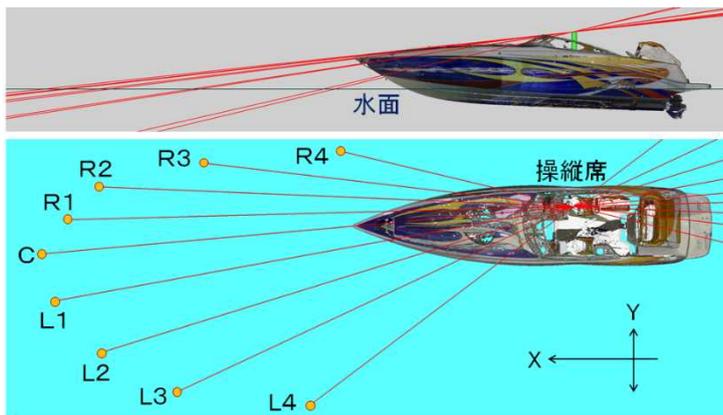
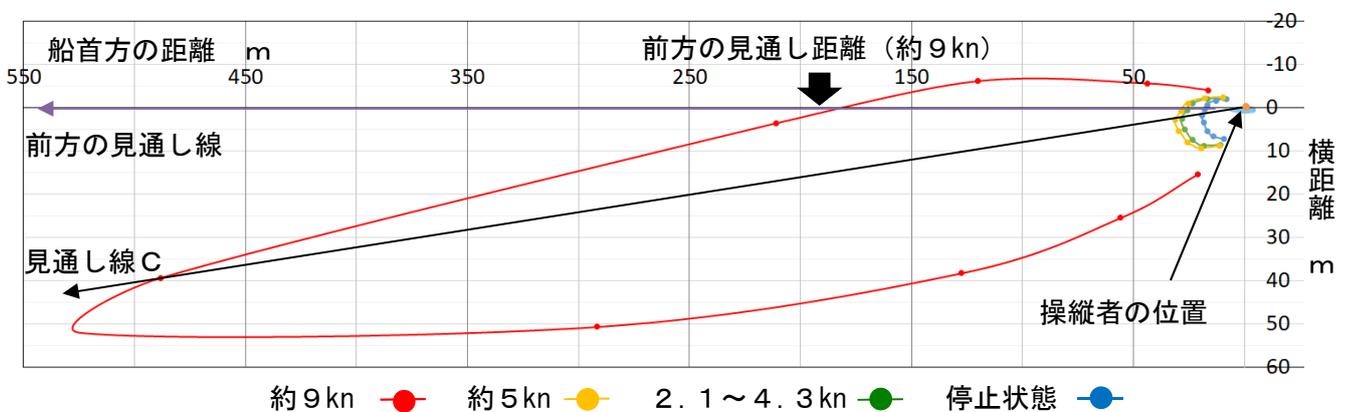
図 1 5 速力、船体縦傾斜角及び船首方見通しの関係

見通し線Cは、操縦者から最も死角が大きくなる位置 (C点) を結んだ線を示しており、正船首方の見通し線から左舷方約4.6°となる。

操縦者からC点までの水平距離は、A船が停止状態の場合には約19 mで、その距離以遠の水面が見えて手前が死角となる。この距離は、約5 knの速力の場合には約31 mとなり、約9 knの速力の場合には約480 mまで延びる。また、約9 knの速力の場合に操縦者が操縦席から正船首方を真っすぐ見た場合に水面が見える見通し距離 (以下「前方の見通し距離」) は約190 mとなる。

A船の速力	船体縦傾斜角	操縦者からC点までの距離
停止状態 0 kn	1.8°	約 19 m
2.1 ~ 4.3 kn	3.8°	約 28 m
約 5 kn	4.8°	約 31 m
約 9 kn	7.6°	約 480 m

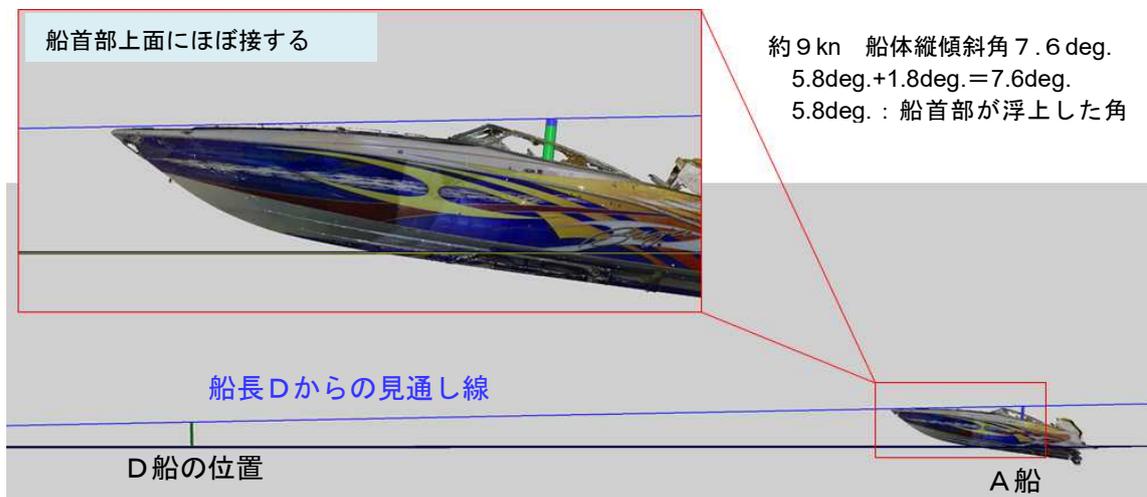
図17 A船が本件ブイに接近するイメージ

- (1) 船長Aは、実走試験の際、本事故当時にA船が漂泊した場所より手前で、約190m離れた仮ブイ及び浮き物標を視認したことから、本事故当時、本件ブイから南西方に170～180m離れたA船が漂泊した場所から、本件ブイが見える状況にあった。
- (2) A船は、本事故当時、船首が材木山と材木岳の間の凹部を向いた状態で漂泊状態から発進し、速度を上げながら北東進を始めたとき、船首部が持ち上がって船体縦傾斜角が 7.6° になるまでの約50mの航走距離の間においては、本件ブイ及び搭乗待機者らが見える状況にあった。
- (3) A船は、(2)の状態からさらに増速し、約9kn（約16.7km/h）の速力で、船体縦傾斜角が 7.6° 又はこれを超えるようなさらに船首部が持ち上がった状態となり、船首方の見通しが悪くなって死角が広がったことから、船長Aから本件ブイ及びその付近にいた搭乗予定者4人並びにD船が見えない状況となった。

A船が約9knの速力及び船体縦傾斜角 7.6° で本件ブイに接近するイメージは、図17のとおりである。

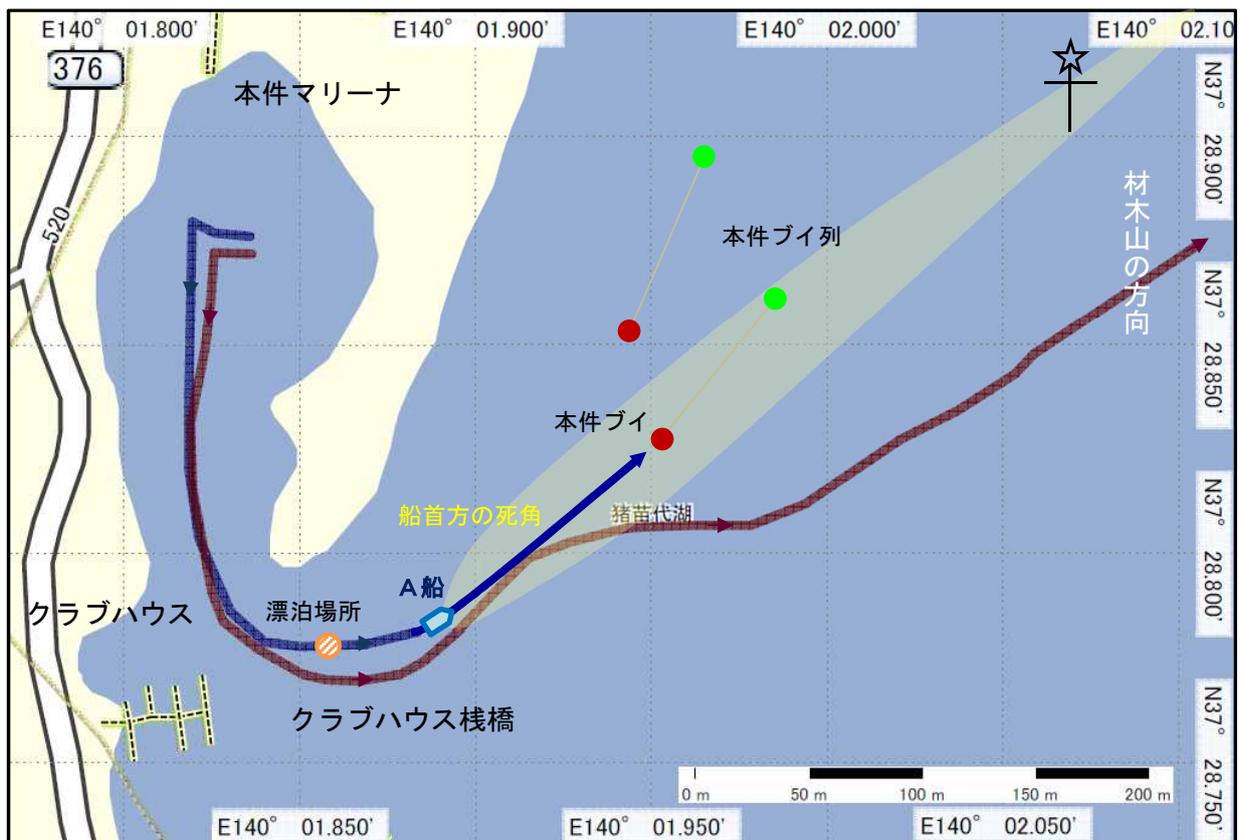
図 1 8 A 船及びB 船の推定航跡と A 船の北東進時における死角範囲
 A 船 → B 船 → 地図データは株式会社マップル製

- ⑥ 本事故当時、B船は、本件ブイから南方に約20m離れた場所を航過したこと、また、A船は、B船の左舷側を追い越したことから、両船は、会津若松ゾーニング計画の船舶誘導区域（利用誘導ゾーン）から保全誘導ゾーン（利用禁止区域）内を航行した。
- ⑦ A船及びB船の推定航跡とA船の北東進時における死角範囲の概略は、本件動画及び本件写真を含む2.13、実走試験に関する2.15.2及び2.13.3並びに3.2.5、事故の発生状況を示した3.1.1～3.1.3、本項①～⑥から図示すると、図18のとおりであった。
