船舶事故調査（コンテナ船DONGJIN FORTUNE 陸上作業員死亡）について  
（経過報告）

令和4年10月27日  
運輸安全委員会（海事部会）

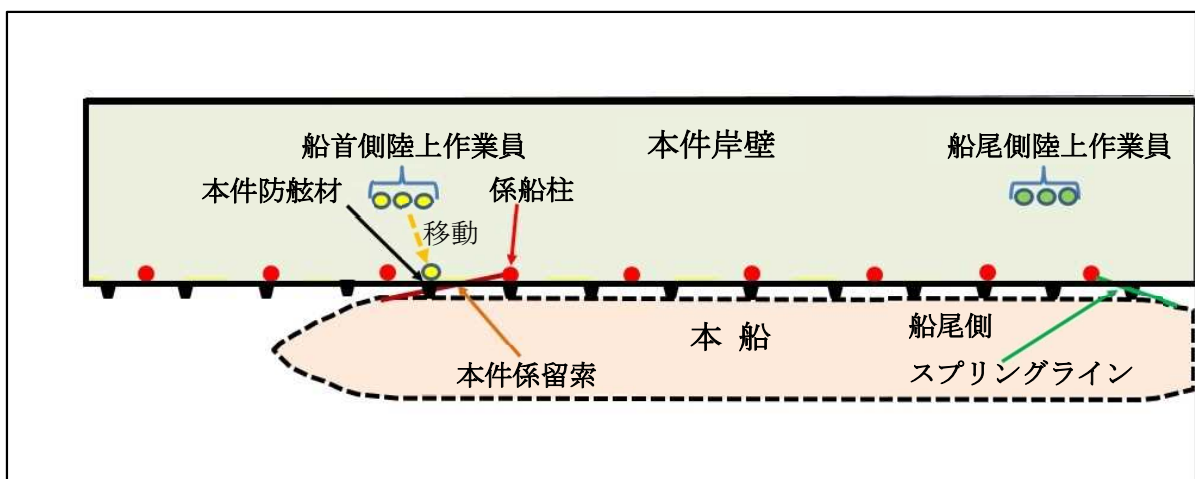
付図 事故発生状況概略図

コンテナ船<sup>ドンジン フォーチュン</sup>DONGJIN FORTUNE（以下「本船」という。）は、船長ほか16人が乗り組み、徳島小松島港小松島区赤石岸壁（以下「本件岸壁」という。）に右舷着けで着岸作業中、綱取り作業に当たっていた陸上作業員が本船の船首側スプリングライン（以下「本件係留索」という。）を本件岸壁上の係船柱に繋いだが、本件係留索が本件岸壁に設置された防舷材（以下「本件防舷材」という。）下部に引っ掛かって緊張した後、令和3年11月9日08時00分ごろ、本件防舷材下部から外れて本件岸壁上へ跳ね上がり、本件岸壁上の陸上作業員1人に当たった。（付図 事故発生状況概略図 参照）
