## 船舶事故調査報告書

令和5年1月25日

運輸安全委員会（海事専門部会）議決

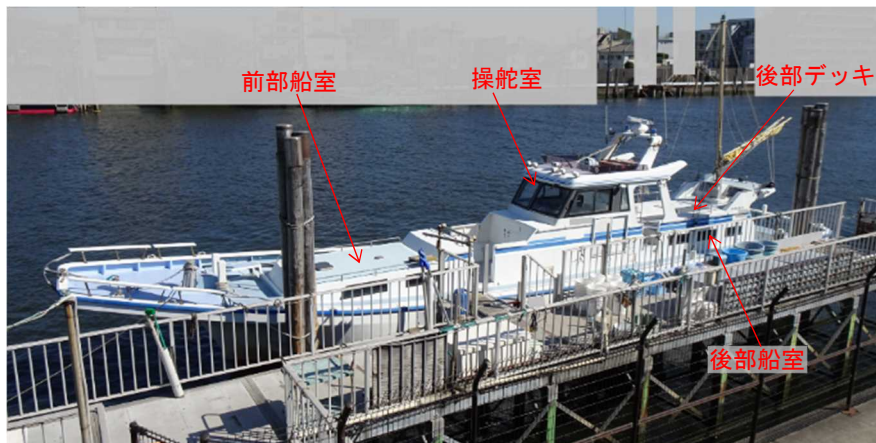
写真1 本船

本船は、船長が操舵室左舷側の操縦席に腰を掛けて手動操舵で操船に当たり、約20ノット（kn）の速力（対地速力、以下同じ。）で東京湾を南進し、大半の釣り客が船体後部の釣り座（両舷ブルワークに沿って設けられた釣りをを行う座席）、前部及び後部船室又は後部デッキで休息していた。（写真1参照）

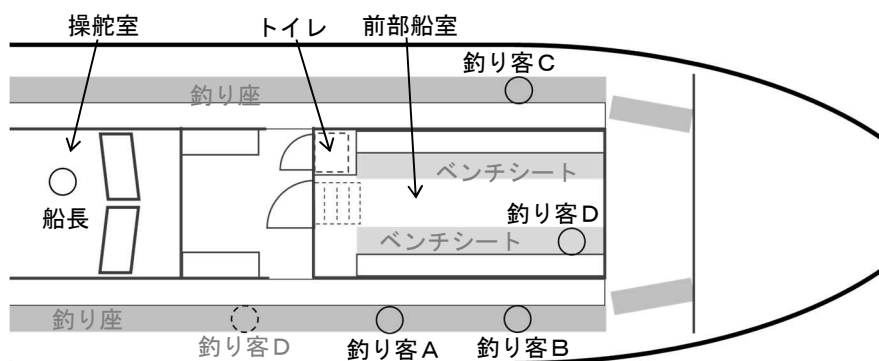
図1 船体前部の釣り客の配置

釣り客Aは、到着前アナウンスを聞いて目を覚まし、前部船室を出て右舷前部の自身の釣り座に着いて腰を掛け、準備していた仕掛けの針3本に餌を付け始めたが、船体が上下に動揺しており、ふだんよりも時間が掛かった。(図1及び写真2参照)

釣り客Aは、約3～4分掛けて餌を付け終え、到着前アナウンスから5分程度経過した頃、突然、腰を掛けていた座席が抜けたような感覚で落下し、釣り座に臀部を打ち付け、釣り座とブル

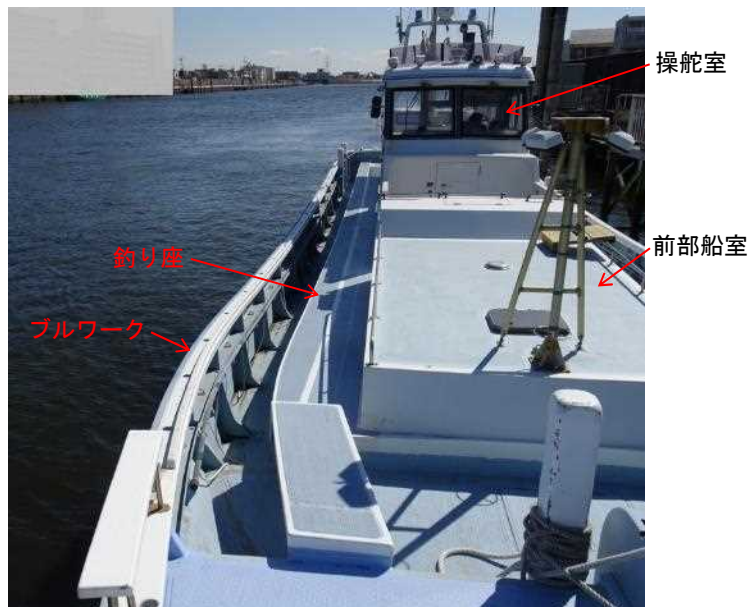
写真2 右舷側の釣り座

ワークとの間に倒れ込んだ。

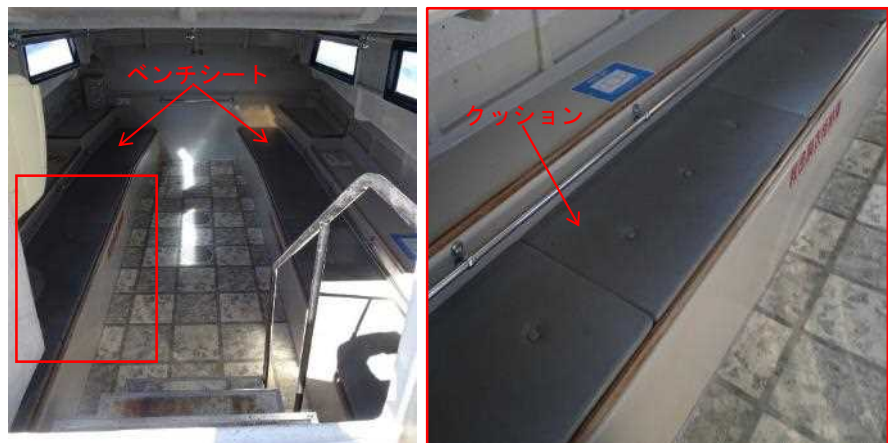
写真3 前部船室及びベンチシート

本船の前部及び後部船室は、室内の両舷にベンチシートを備えており、同シート座面にはクッションが施されていた。(写真3参照)

釣り客Dは、本事故後、臀部を打ち付けたのがベンチシート上のクッションであったので負傷せずに済んだと思った。

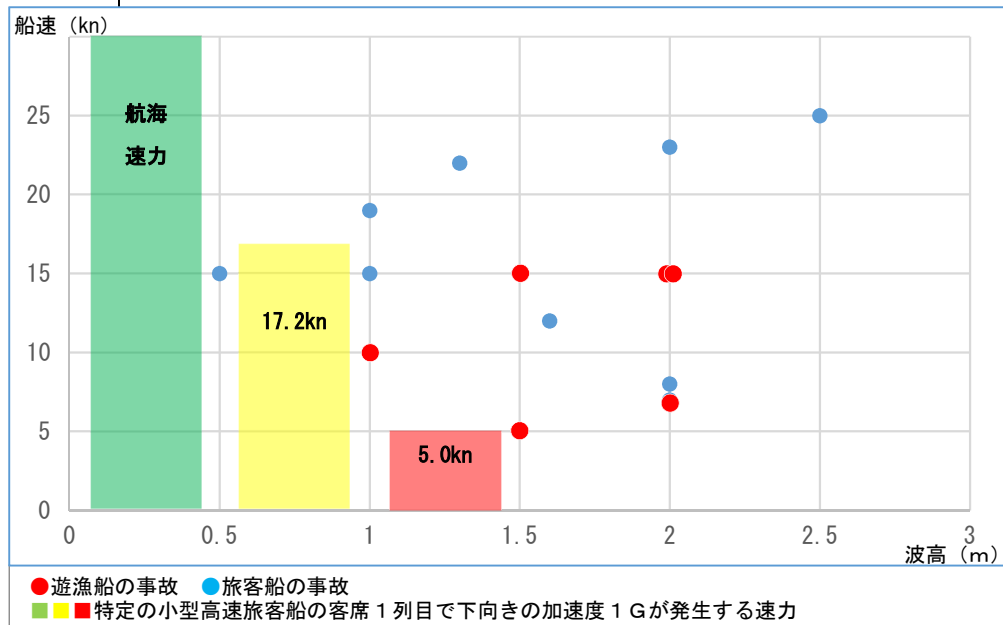
図2 遊漁船、小型旅客船(総トン数5トン以上)の船首上下動に伴う釣り客等が腰椎骨折等を負った事故時の船速と波高

運輸安全委員会が報告書を公表した、総トン数5トン以上の遊漁船(平成23年10月以降)及び小型旅客船での類似事故のうち、事故時の船速及び波高が明らかになったものは遊漁船が6件、小型旅客船が10件で、事故時の船速と波高の関係は図2のとおりである。なお、船速及び波高の記載に幅があるものは、最も小さな値とした。

また、参考として、「小型高速旅客船における腰椎骨折事故の再発防止対策について(日本小型船舶検査機構 平成27年11月4日付)」で示された特定の小型高速旅客船の操船資料から、客席の1列目で下向きの加速度が1Gを超える船速及び波高(乗客の臀部が椅子から浮き上がる状態)を示した。

船長は、本件灯浮標の北方沖で速力を約15knに減じて以降、釣り客が負傷するような船体動揺を感じなかつたが、過去の類似事故（遊漁船及び小型旅客船）が波高1.0m、船速10～19knで発生していることから、釣り客を船体中央部より後方に移動させるか、約15knより更に減速するか、進路を変更する必要があつたものと考えられる。
