船舶事故調査報告書

事故種類	爆発
発生日時	令和3年4月27日 10時00分ごろ
発生場所	沖縄県本部町本部港（渡久地地区） 渡久地港南防波堤灯台から真方位346° 1海里（M）付近 （概位 北緯26° 40.6′ 東経127° 53.0′）
事故の概要	プレジャーボートクマサン 007 は、遊覧の目的で出航準備中、上甲板下部で爆発が発生した。 クマサン 007 は、船長及び同乗者4人が重傷を負い、操舵スタンド、船外機、上甲板等に焼損を生じた。
事故調査の経過	令和3年4月27日、本事故の調査を担当する主管調査官ほか2人の船舶事故調査官を指名した。 原因関係者から意見聴取を行った。
事実情報 船種船名、総トン数 船舶番号、船舶所有者 L×B×D、船質 機関、出力、進水等	プレジャーボート クマサン007、0.3トン 235-53525 沖縄、個人所有 7.38m (Lr) × 3.1m × 1.22m、FRP及びゴム ガソリン機関（船外機）2基、294.20kW（合計）、平成29年10月6日（第1回定期検査）（写真1参照）

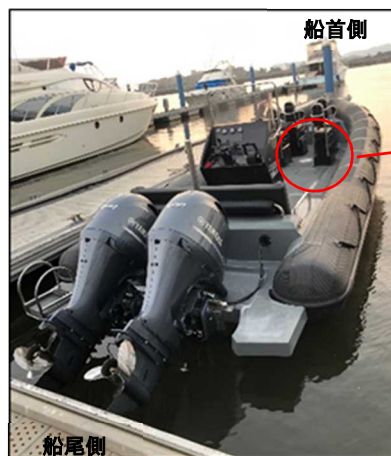
写真7 前部点検口の取付け状況

燃料計（センサー部）は、前部船底区画の燃料油タンク直上にあり、前部点検口を開けて確認できる構造であった。

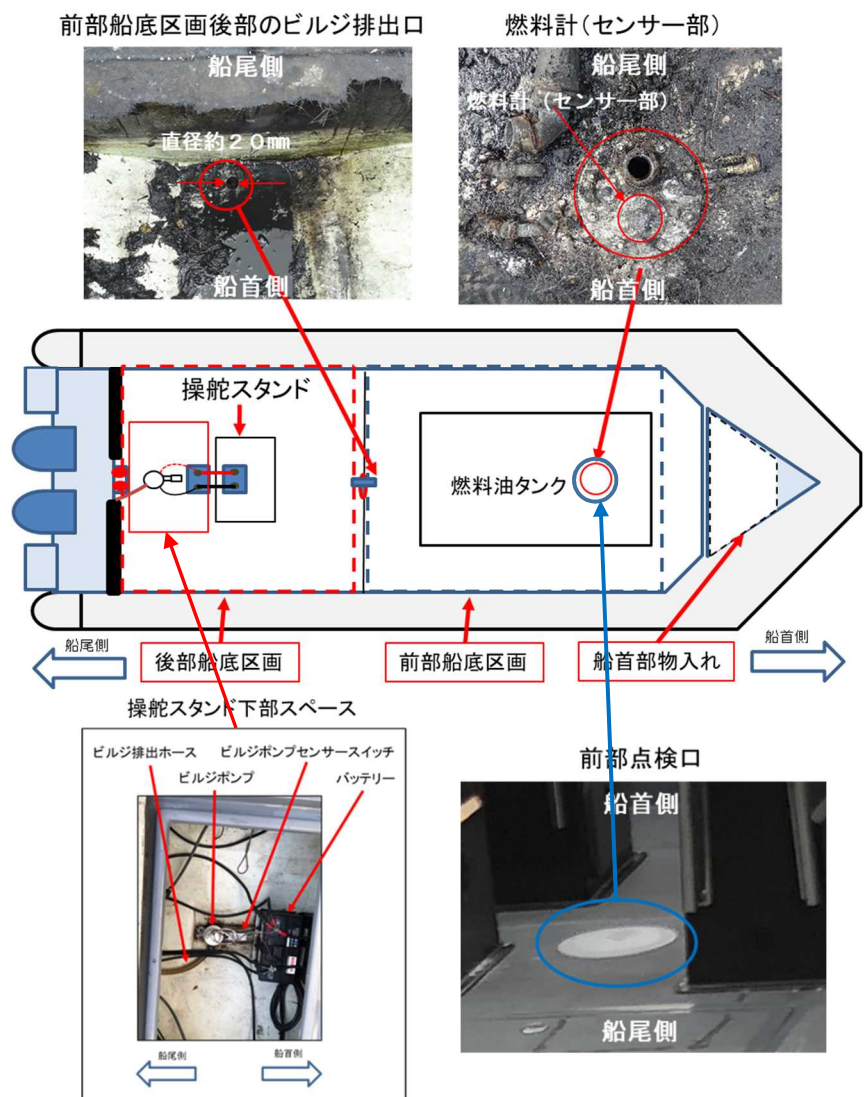
図4 バッテリー及びビルジポンプ等取付け位置

前部船底区画と後部船底区画との間は、隔壁で仕切られていたものの、ビルジ排出口（直径約20mm）で繋がっていた。（図4参照）

前部船底区画には、上甲板中央部船首寄りに前部点検口があったが、外気に通じる換気口がなく、タンク（容量400ℓ）1個が設置されていた。

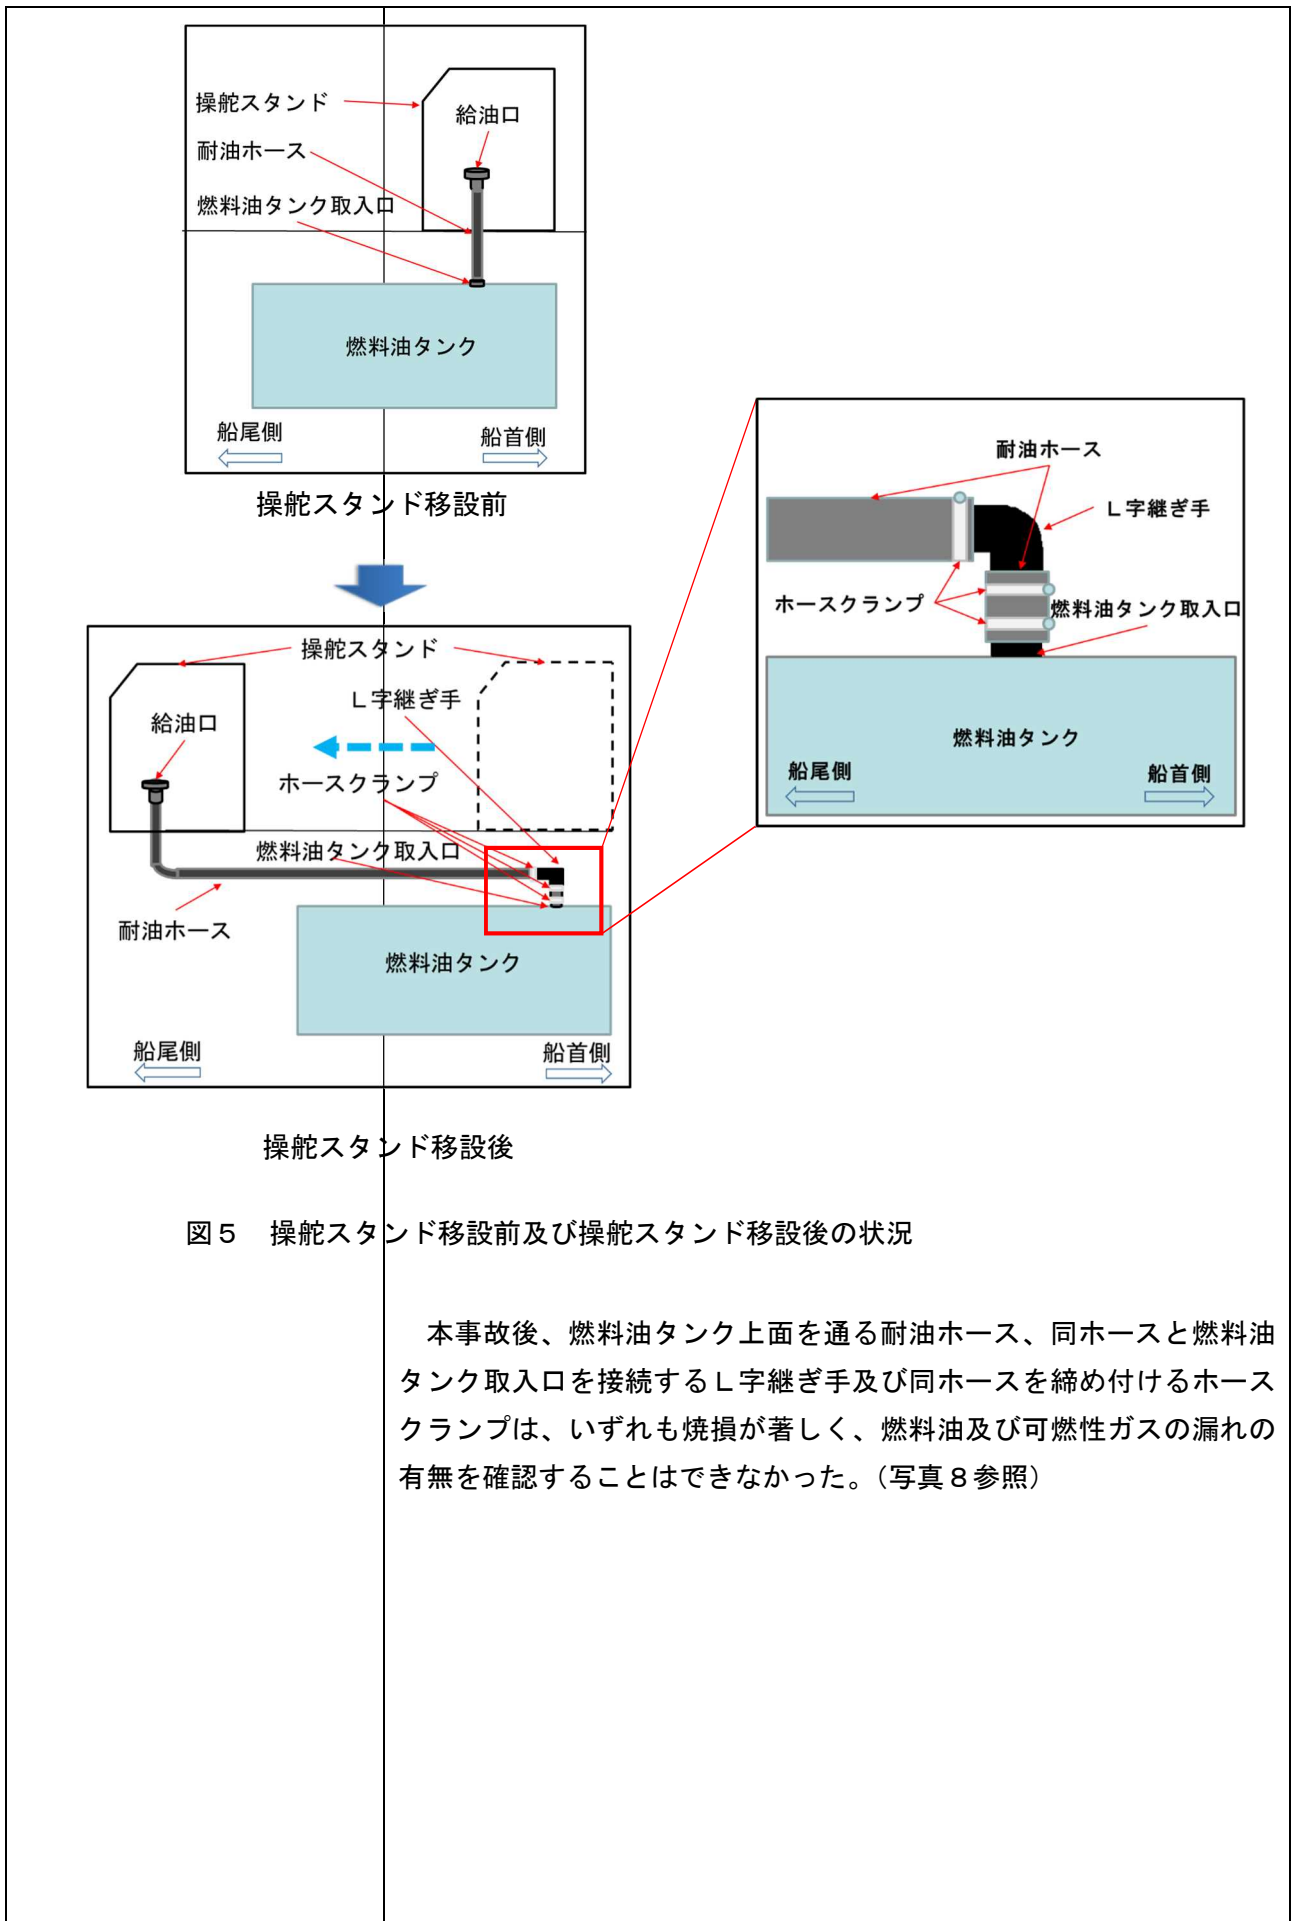
操舵スタンドの移設前には、給油口が燃料油タンク取入口の真上にあり、耐油ホースで上下に接続されている構造であったが、操舵スタンド移設後には、耐油ホースの延伸により、耐油ホースが重くなり、耐油ホースを固定する支えがなかったことで、耐油ホースとL字継ぎ手との接続部分及びホースクランプ付近に力が掛かる構造になっていた。(図5参照)

給油口から給油された燃料油は、耐油ホースとL字継ぎ手を経て燃料油タンクに入る構造になっているところ、操舵スタンドの移設の際に耐油ホースを延伸したことにより、耐油ホースを固定する支えがなかったことで、延伸した耐油ホースの重みと航海による振動等の負荷がL字継ぎ手の接続部に掛かる状態となっていた。

これにより、接続部で耐油ホースを締め付けていたホースクランプが緩んだことで隙間ができた可能性がある。

<p>船長が火を消そうとして、消防用バケツを探したが見当たらず、そばにあった帽子で海水を汲んで掛けたが燃え移った火は消えなかった。</p> <p>消火器を使用して消火活動を行う必要があったものと考えられる。</p>
<p>原因</p>	<p>本事故は、本船が本件港において出航準備中、船長が、発航前点検を行った際、前部点検口を開けて確認する必要はないと思い、船首部物入れと後部船底区画のみを確認したため、前部船底区画に燃料油及び可燃性ガスが漏れていたことに気付かず、前部船底区画で滞留していた燃焼範囲（爆発範囲）に入った可燃性ガスに電気火花が引火して爆発したことにより発生した可能性があると考えられる。</p> <p>船長が、船首部物入れと後部船底区画のみを確認したのは、燃料計（センサー部）等に故障が生じた場合以外は前部点検口を開ける必要はないと思っていたことによると考えられる。</p> <p>前部船底区画に燃料油及び可燃性ガスが漏れた経路については、耐油ホースと燃料油タンクの接続部のホースクランプが緩んだ可能性があると考えられるが、耐油ホース、燃料油タンクの接続部及び燃料油供給系統の焼損が著しいことから、詳細を明らかにすることはできなかった。</p>
<p>再発防止策</p>	<p>今後の同種事故等の再発防止及び被害の軽減に役立つ事項として、次のことが考えられる。</p> <ul style="list-style-type: none"> ・ 船長は、燃料油の補給時及び発航前点検時、燃料油タンク付近の隣接区画等に燃料の漏れや可燃性ガスの滞留がないかについて点検口を開け、視覚及び嗅覚その他の五感を駆使して確認すること。 ・ 船長は、燃料油タンクに接続する耐油ホースの緩みの有無の点検を定期的に行うとともに、必要があればホースクランプの増し締めを行うことが望ましい。 ・ 船長は、耐油ホースとの接続部に過度の荷重が掛からないように耐油ホースを固定する支えを付ける等の工夫が望ましい。 ・ 船長は、持運び式消火器を備え付けておくことが望ましい。

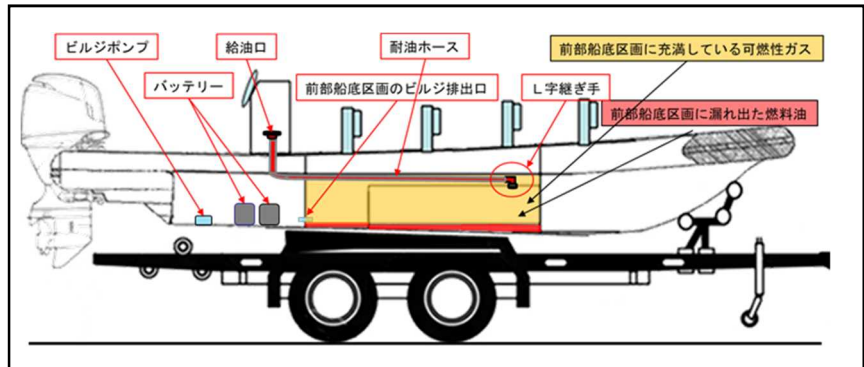
図6 前部船底区画にたまった燃料油及び可燃性ガス

本事故の状況から、本事故時、本船の前部及び後部の船底区画には燃料油及び可燃性ガスが漏洩していたものと推定される。

前部船底区画に燃料油及び可燃性ガスが漏れた経路については、次のとおり燃料油タンクの入入口付近からであった可能性があると考えられるが、耐油ホース、燃料油タンクの接続部及び燃料油供給系統の焼損が著しく、燃料油及び可燃性ガスが漏れた状況の詳細を明らかにすることはできなかった。

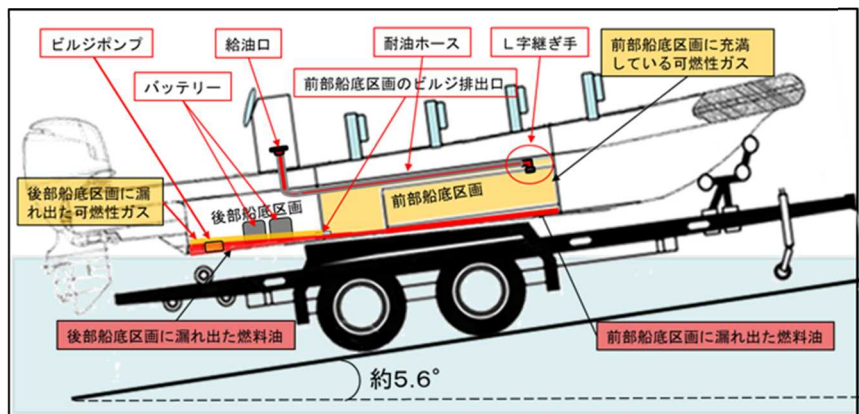
図7 スロープの傾斜で船体が船尾方に傾き、燃料油及び可燃性ガスがビルジ排出口を通り前部船底区画から後部船底区画に漏れた状況

本船は、船揚場のスロープから海面に降ろされた際、スロープの傾斜で船体が船尾方に傾いたことにより、燃料油取入口付近から前部船底区画に漏れた燃料油及び可燃性ガスが、前部船底区画から後部船底区画に繋がるビルジ排出口を通過して後部船底区画に漏れた可能性がある。(図6～8参照)

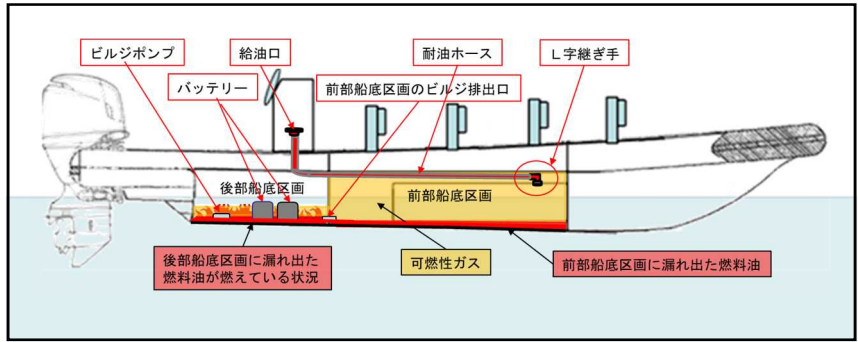
図9 後部船底区画の可燃性ガスに電気火花が引火し、燃料油及び可燃性ガスに燃え移った状況

船長は、更に船外機を下げようとチルトダウンの操作を行った際、足元付近で火が着いたのを視認した。

このことから、後部船底区画のバッテリー端子付近に電気火花が発生した可能性がある。(図9参照)

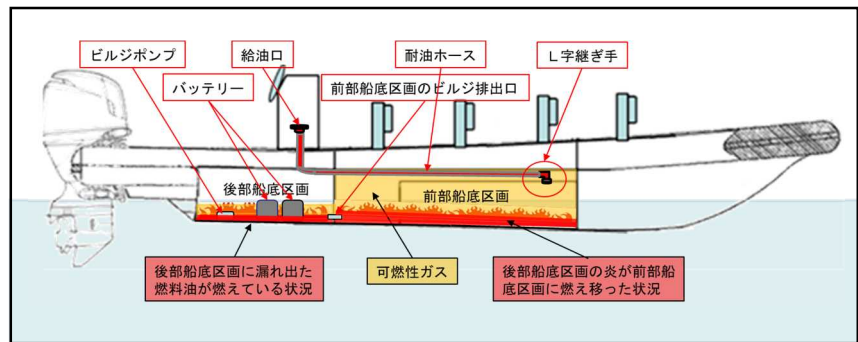
図10 後部船底区画からの炎がビルジ排出口を通り前部船底区画に燃え移った状況

本船は、後部船底区画の可燃性ガスに引火後、漏れた燃料油及び可燃性ガスに燃え移り、その炎が、ビルジ排出口を通して前部船底区画に空気と一緒に流れ込み、前部船底区画に滞留していた燃焼範囲（爆発範囲）値に達していた可燃性ガスに引火して爆発した可能性があると考えられる。（図10～11参照）
