船舶事故調査報告書

令和5年6月7日
 運輸安全委員会（海事部会）議決
 委員長 武田 展雄
 委員 佐藤 雄二（部会長）
 委員 田村 兼吉
 委員 早田 久子
 委員 岡本 満喜子

事故種類	衝突
発生日時	令和3年5月20日 09時42分ごろ
発生場所	千葉県いすみ市大原漁港東南東方沖 大原港東沖防波堤灯台から真方位125° 4.6海里（M）付近 （概位 北緯35° 12.7′ 東経140° 29.2′）
事故の概要	遊漁船あままさ丸は、釣り場に向けて南進中、また、遊漁船はなぶさ丸は、遊漁の目的で漂泊中、両船が衝突した。 はなぶさ丸は、釣り客1人が死亡し、後部甲板張り出し部に脱落等を生じ、また、あままさ丸は、船首部外板に擦過傷等を生じた。
事故調査の経過	令和3年5月20日、本事故の調査を担当する主管調査官ほか2人の船舶事故調査官を指名した。 令和3年5月21日現場調査、口述聴取及び回答書受領 令和3年5月22日、6月1日、令和4年3月10日現場調査及び口述聴取 令和3年6月8日～11日、14日、21日、7月2日、令和4年1月19日口述聴取 令和3年6月10日、8月11日、13日、19日、25日、30日、9月29日回答書受領 原因関係者から意見聴取を行った。
事実情報 船種船名、総トン数 船舶番号、船舶所有者等 L×B×D、船質 機関、出力、進水等	A 遊漁船 あままさ丸、17トン CB2-70383（漁船登録番号）、個人所有 19.16m×4.97m×1.42m、FRP ディーゼル機関、569kW、平成30年9月10日 第232-45526号（船舶検査済票の番号） B 遊漁船 はなぶさ丸、4.99トン CB3-76313（漁船登録番号）、個人所有 10.76m（Lr）×2.90m×0.72m、FRP ディーゼル機関、279.49kW、昭和55年7月29日 第232-6834号（船舶検査済票の番号） （写真1及び写真2 参照）

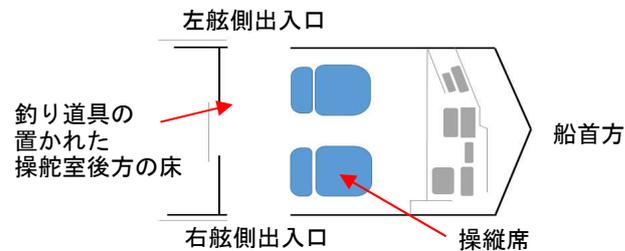
図1 A船の操舵室配置図

船長Aは、船首方を一瞬見て他船はいないと思い、09時41分ごろ、操縦席を離れ、操舵室後方の床に置かれた釣り道具の整理を行っていたところ、09時42分ごろ船首方からの衝撃音を聞いた。

c 船長Aは、釣り場を移動する目的で南進を開始したのち、腰掛けた姿勢のまま船首方を一瞬見て他船を見掛けなかったことから、船首方に航行の支障となる船舶はいないものと思ひ、操縦席を離れ、操舵室後方で床に置かれた釣り道具の整理を行いながら航行を続け、船首方にB船が漂泊していることに気付かず、B船と衝突したものと考えられる。

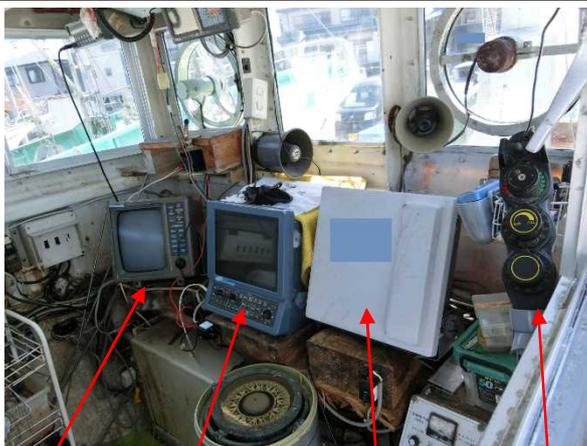
写真3 B船の操舵室（中央）

船長Bは、09時10分ごろ、操舵室の右舷側に立った姿勢で、右舷甲板の釣り客の様子とGPSプロッター及び魚群探知機を見ながら、B船の船首を風上である東北東方に向けて、船体が潮流に流されると海中に垂らした釣り糸が斜めに延びるので、‘釣り竿の真下に釣り糸が延びるように、適宜、主機や舵を使って、船体姿勢や位置の調整’（以下「船体位置調整」という。）を行った。

b 船長Bは、操舵室右舷側に立った姿勢で、右舷甲板の釣り客の様子とGPSプロッター及び魚群探知機を見ながら、船体位置調整に意識を向けていたことから、周囲の見張りを適切に行っていなかったものと考えられる。

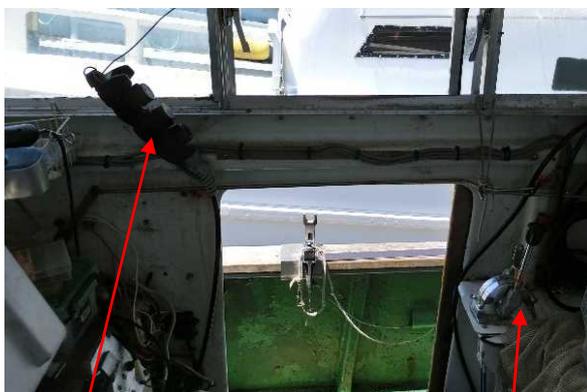
写真4 B船の操舵室（右舷側）

船長Bは、A船との衝突を避ける目的で、中立としていた主機操縦レバーを前進にしようとしたが間に合わず、B船の左舷船尾部とA船の船首部とが衝突した。

c 船長Bは、釣り客B₂の声を聞いて右舷側通路の船尾方に移動したところ、既にA船が至近まで来ており、主機を前進にしようとしたが間に合わず、A船との衝突を避けることができなかったものと考えられる。

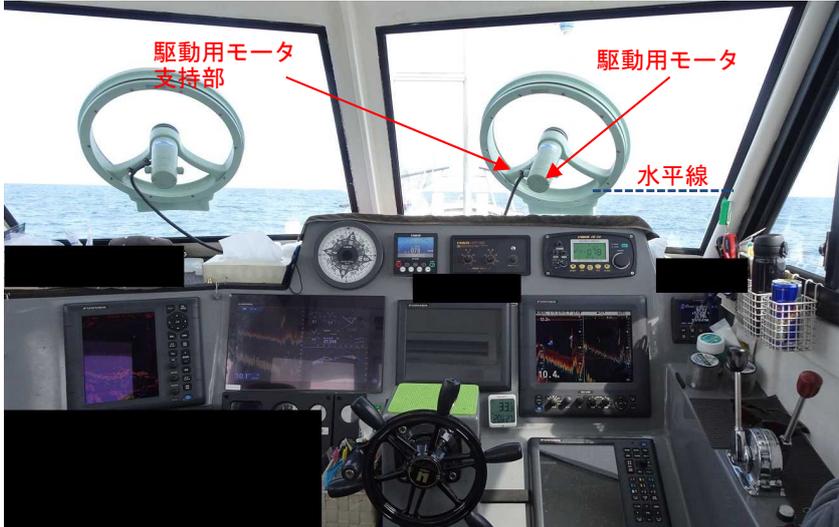
<p>写真5 A船の操縦席から船首方の見通し状況(約13knで航行中)</p> <p>(2) 船長Aの見張りの状況</p> <p>船長Aは、同業者として遊漁船が集まっているポイントが気になっており、本事故当時、船首方よりも、左舷正横方から左舷船首方にかけて漂泊して遊漁中であった4隻の動向が気になっていた。</p> <p>船長Aは、ふだん、視界の悪いときや周囲に多数の船がいるときには、立ち上がって船首方の見張りを強化するようにしていたが、本事故当時は、船首方を一瞬見たのみで他船はいないと思い、操縦席に腰を掛けた姿勢のままであった。</p> <p>また、船長Aは、ふだん、近距離移動の際には、レーダーを1.5Mレンジに切り替えて航行するようにしていたが、本事故当</p>

b A船は、航行中、船長Aが操縦席に腰を掛けた姿勢で船首方を見ると、旋回窓の窓枠下端、駆動用モータ及びその支持部が水平線と重なり、見通しが一部妨げられる状況であったが、見張りを行う際は、ふだんから顔の位置を動かすなどして、船首方を見通すことができたものと考えられる。

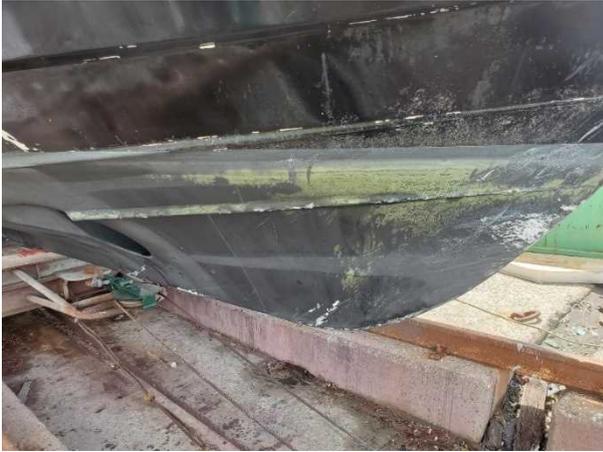
A船 ①右舷船首部外板

A船の船首部とB船の左舷船尾部とが衝突した後に、A船の船首部がB船に乗り上げて、B船の後部甲板張り出し部を脱落させたものと考えられる。

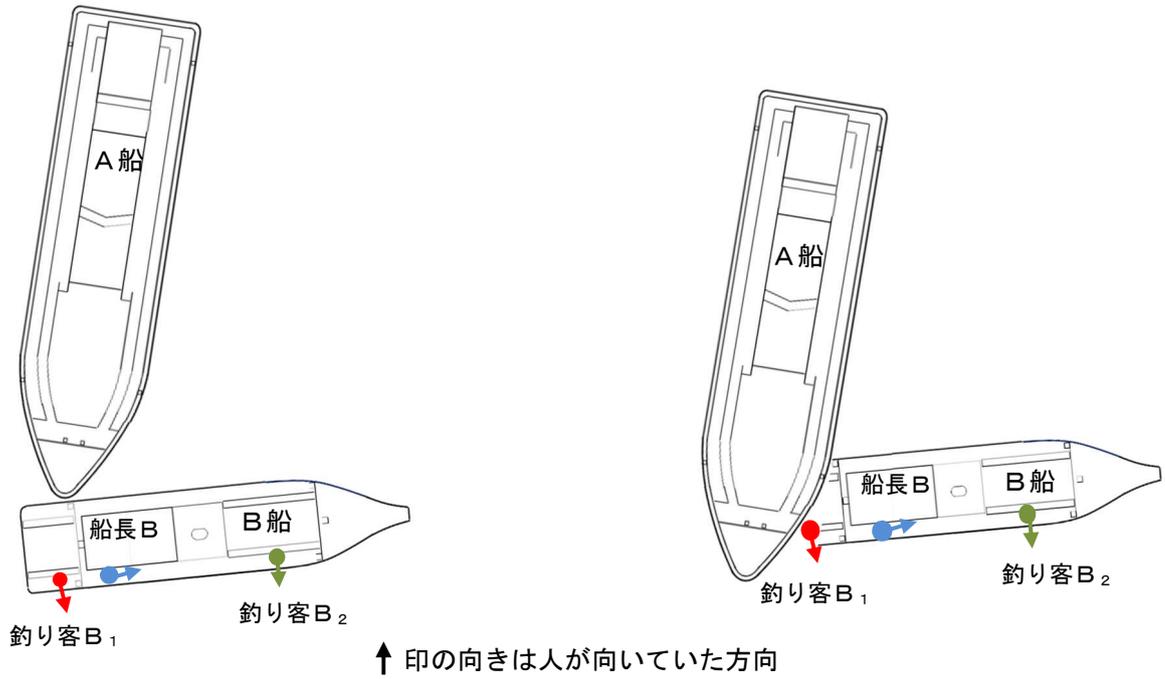
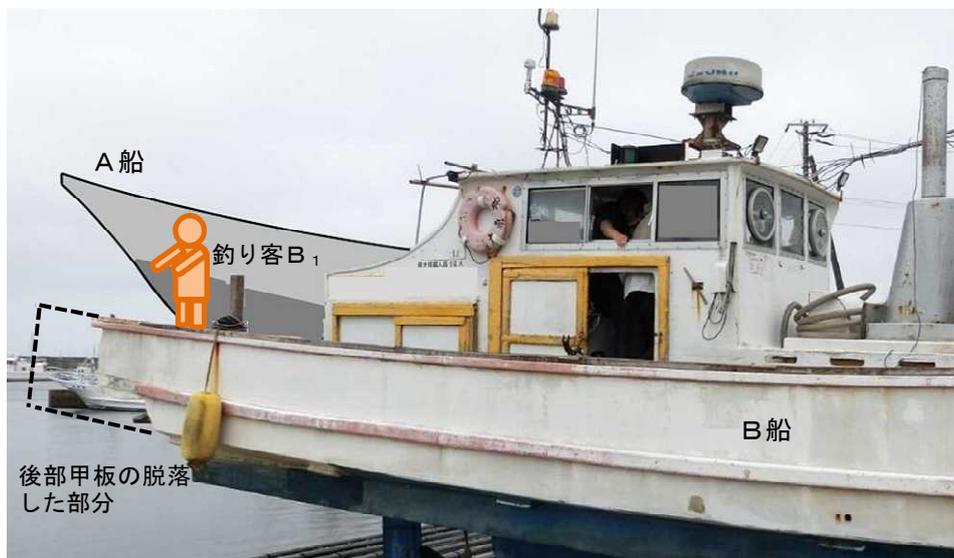
付図3 A船及びB船の衝突に関する状況（イメージ）

船長Aは、周囲を確認したところ、左舷後方に初めてB船を認め、A船の船首部とB船の船尾部とが衝突した後に、A船がB船に乗り上げて、その後部甲板を通過したことに気付いた。
