## 船舶事故調査報告書

令和5年6月7日

運輸安全委員会（海事部会）議決

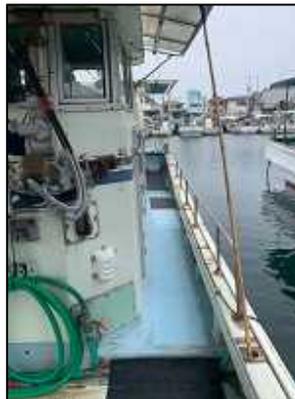
写真3 船体左舷側

船長は、07時25分ごろ、操舵室の中央やや右寄りにある舵輪を使用して操船中、釣り客Aが操舵室横の左舷側通路を船尾方向へ歩いているのを操舵室左舷側の開けていた窓及びドア越しに目撃した。船長は、釣り客Aがトイレに行ったと思っていたが、トイレに入ったところまでは確認していなかった。また、釣り客Bは、釣り客Aが船尾方向に歩いていったことに気付いていなかった。(写真3参照)

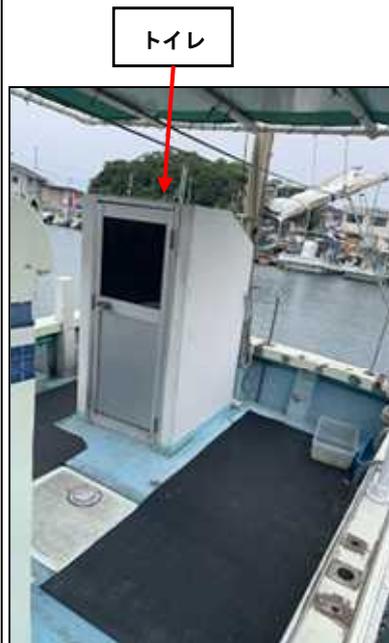
写真6 本船の後部甲板

後部甲板のトイレ周辺は、手すりが設置できる構造ではなかったため、滑り止めとしてゴムマットを敷いていた。

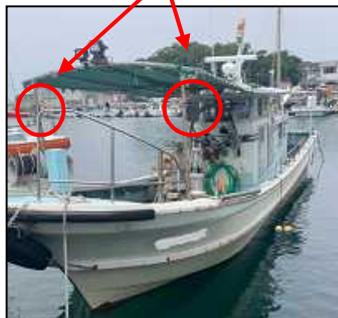
写真8  
本船のバックミラー

操舵室の後部倉庫の上に換気用のファンが設置されているので、操舵室後部の窓から後部甲板のトイレ周辺を見ることはできなかった。また、船首部両舷側のオーニング（日よけ）の支柱にバックミラーが設置されており、操舵室横の通路はバックミラーで操舵室から見えるようになっていたが、後部甲板のトイレ周辺は死角になっており、操舵室からバックミラーを介してトイレ周辺を見ることもできなかった。（写真8及び写真9参照）

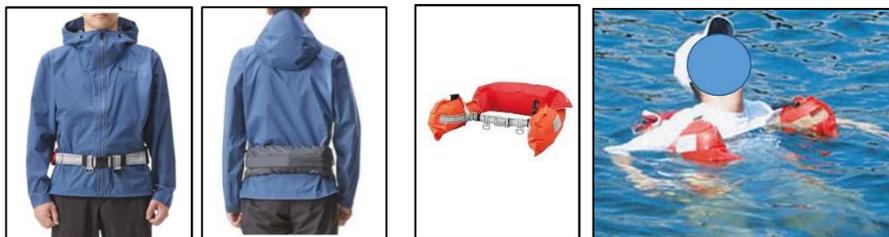
写真10 釣り客Aが着用していたものと同型の救命胴衣

釣り客Aが着用していた膨脹式救命胴衣は、船舶安全法（昭和8年法律第11号）第6条の4第1項の規定による型式承認を受けた小型船舶用救命胴衣であった。

① 釣り客Aが着用していた膨脹式救命胴衣は、発見時、腰の辺りで膨脹しているのを救助船長が目撃していることから、正常に作動していたものと考えられる。

② 評価センターの試験では、被験者が若干の後傾姿勢を取った場合は顔面を水面上に出した状態で浮遊することができたが、他方、顔面が水面にうつ伏せの状態となった場合は、顔面を水面上に出すことができなかった。

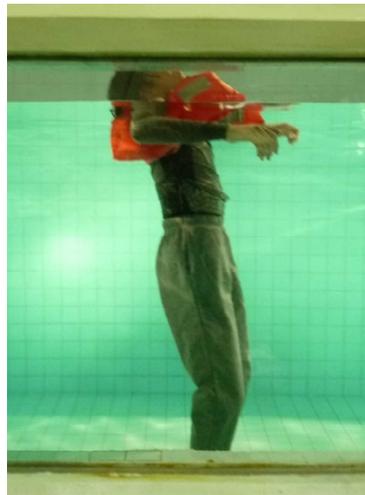
写真11 浮遊試験の状況

浮遊試験では、胴体角度後傾5度及び口元高さ約13cmの姿勢で浮遊することができた。(写真11参照)
