船舶事故調査報告書

令和5年7月5日

運輸安全委員会（海事部会）議決

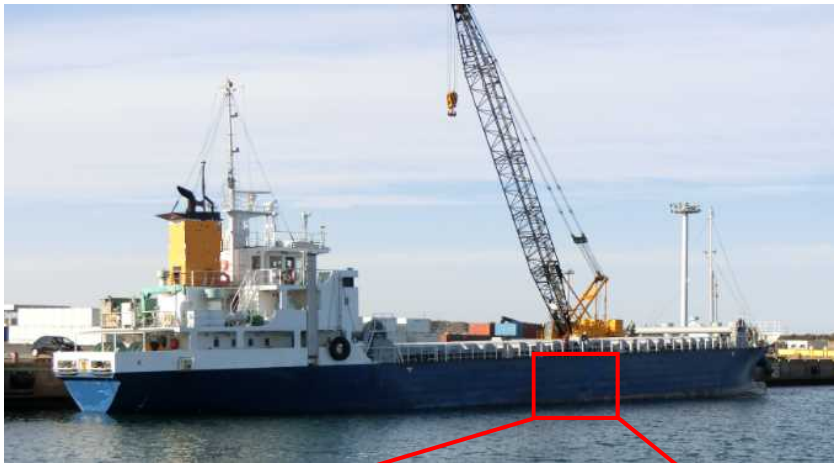
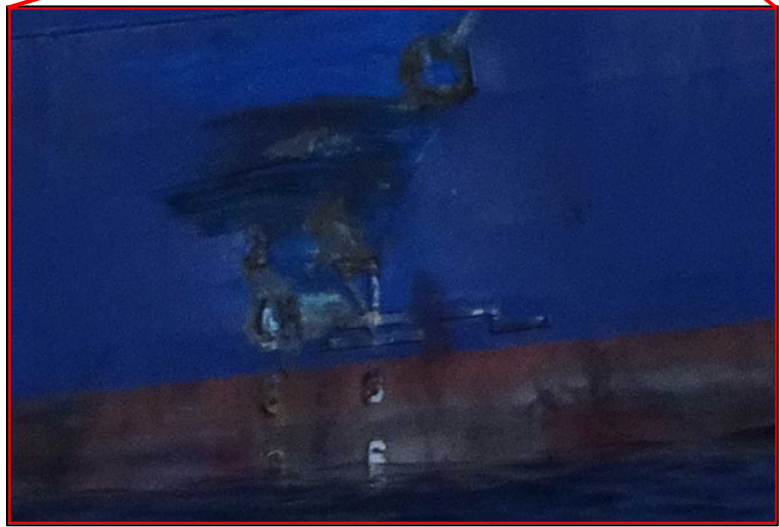
写真1 A船及び損傷状況

<p>A 船長A 68歳 四級海技士（航海） 免許年月日 昭和49年7月5日 免状交付年月日 平成31年4月11日 免状有効期間満了日 令和6年5月26日</p> <p>甲板長A 28歳 六級海技士（航海） 免許年月日 令和2年12月4日 免状交付年月日 令和2年12月4日 免状有効期間満了日 令和7年12月3日</p> <p>B 船長B 57歳 一級小型船舶操縦士・特殊小型船舶操縦士・特定 免許登録日 昭和60年10月23日 免許証交付日 令和2年10月22日 （令和7年10月22日まで有効）</p> <p>乗組員B 55歳</p> <p>(2) 乗組員の主な乗船経験等 船長Aは、船員としての経験年数が約46年であり、そのうち、船長職の経験年数が約37年であった。 甲板長Aは、船員としての経験年数が約4年であり、平成30年7月16日から甲板員としてA船に乗船し、令和2年12月16日からは甲板長として乗船していた。 船長Bは、漁業及び遊漁船業の経験年数が約35年であり、そのうち、遊漁船船長職の経験年数が約27年であった。</p>
死傷者等	<p>A なし B 重傷 2人（釣り客）、軽傷 8人（船長B、乗組員B、釣り客6人）</p>
損傷	<p>A 右舷外板中央部に凹損及び長さ約3.4mの擦過傷 B 船首部に圧壊 （写真1及び写真2 参照）</p>

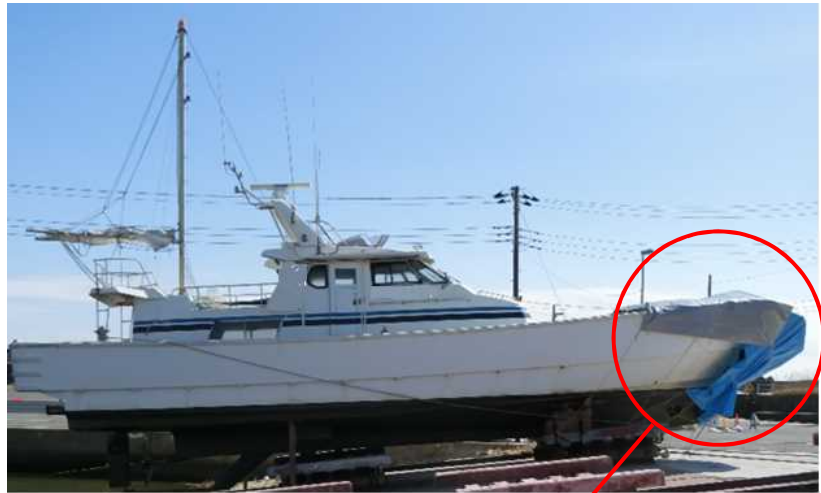
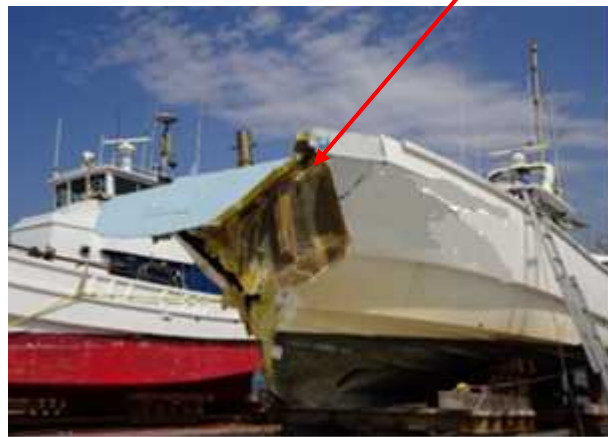
写真2 B船及び損傷状況

B船は、船長B、乗組員B及び釣り客8人が負傷したほか、船首部に圧壊を生じた。

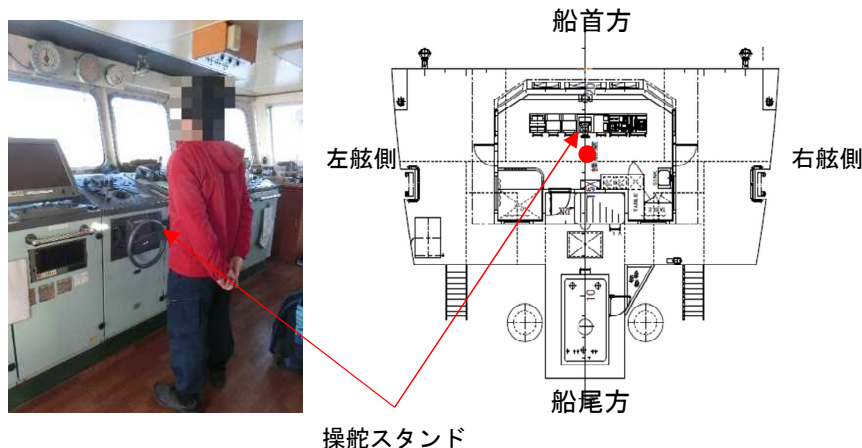
写真3 甲板長Aの当直状況 図1 甲板長Aの操船位置

甲板長Aは、11時37分ごろ昇橋し、片貝漁港南東方沖において、前直者の船長Aから、前方に‘右舷対右舷の行会い関係である全長約70mの内航油タンカー’（以下「C船」という。）及び周囲に複数の漁船がいることについて引継ぎを受けた後、11時40分ごろ、操舵スタンド前に立った状態で単独での船橋当直を開始した。（写真3及び図1参照）

甲板長Aは、右舷船首方4M付近にA船の船首方を横切る進路で航行するB船を認め、その外観からB船が漁船又は遊漁船と判断し、漁船及び遊漁船はいつもA船の進路を避けてくれていたことから、B船も同様にA船を避けてくれると思い、右舷船首方のC船に注意を向けていたものと考えられる。

甲板長Aは、C船の存在から、自らが右転してB船を避航するのは危険と判断したものと考えられる。

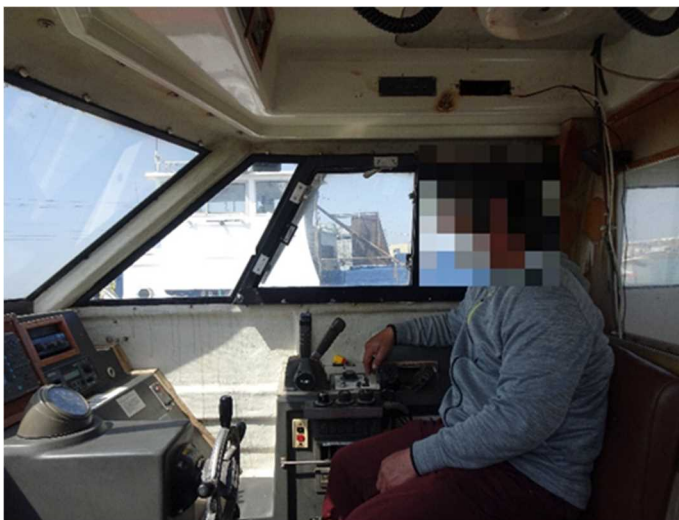
写真4 船長Bの操船状況

船長Bは、操舵室右舷側の操縦席に腰を掛け、自動操舵により、約312°の針路及び約15.0knの速力で航行していた。その際、操舵室前面の窓ガラスに波しぶきが打ち付けられ、見通しの確保に時々ワイパーを使用していたが、それでも前方の見通しが悪かったので、6Mレンジとしたレーダー監視に意識を向けて見張りを行っていた。（写真4参照）

船長Bは、強風注意報及び波浪注意報が発表され、操舵室前面の窓ガラスに波しぶきが打ち付けられる中、見通しの確保に適宜ワイパーを使用していたが、それでも前方の見通しを十分に確保できなかったことから、6Mレンジとしたレーダー監視に意識を向けて見張りを行っていたと考えられる。

<p>中、A船及びB船が互いの進路がほぼ同時刻に交差する状況下、両船が同じ針路及び速力で航行を続けたため、衝突したものと考えられる。</p> <p>A船が同じ針路及び速力で航行したのは、甲板長AがB船を右舷船首方に認めた際、漁船及び遊漁船はいつもA船を避けてくれており、B船も同様にA船を避けてくれると思ったこと、C船の存在から、自らが右転してB船を避航するのは危険と判断したことによるものと考えられる。</p> <p>B船が同じ針路及び速力で航行したのは、船長Bが操舵室前面の窓ガラスに波しぶきが打ち付けられて前方の見通しが十分に確保できない中、A船及びC船をレーダー及び目視で認めた際、両船の船首方をそれぞれ安全に通過できると判断したこと、その後、海面反射の影響により、レーダー画面で両船が識別できなくなった際も、両船の船首方を安全に通過できるといったことによるものと考えられる。</p>
<p>再発防止策</p>	<p>今後の同種事故等の再発防止に役立つ事項として、次のことが考えられる。</p> <ul style="list-style-type: none"> ・船長及び当直者は、接近する船舶の動きについて、自身の経験に基づく思い込みで判断することなく、目視及びレーダーにより継続的に監視し、レーダーのARPA機能を有効に活用する等、適切な見張りを行うこと。 ・船長及び当直者は、接近する船舶の針路及び速力に変化がない場合には、早めに自船の針路及び速力を変更するなど、十分に余裕のある時機に衝突を回避するための措置を採ること。 ・小型船の船長は、操舵室の窓ガラスに波しぶきが打ち付けられることにより見通しが悪化する状況においては、操舵室の横窓を開けて目視による見張りを行い、レーダーを備えている場合には、適切に調整して使用すること。

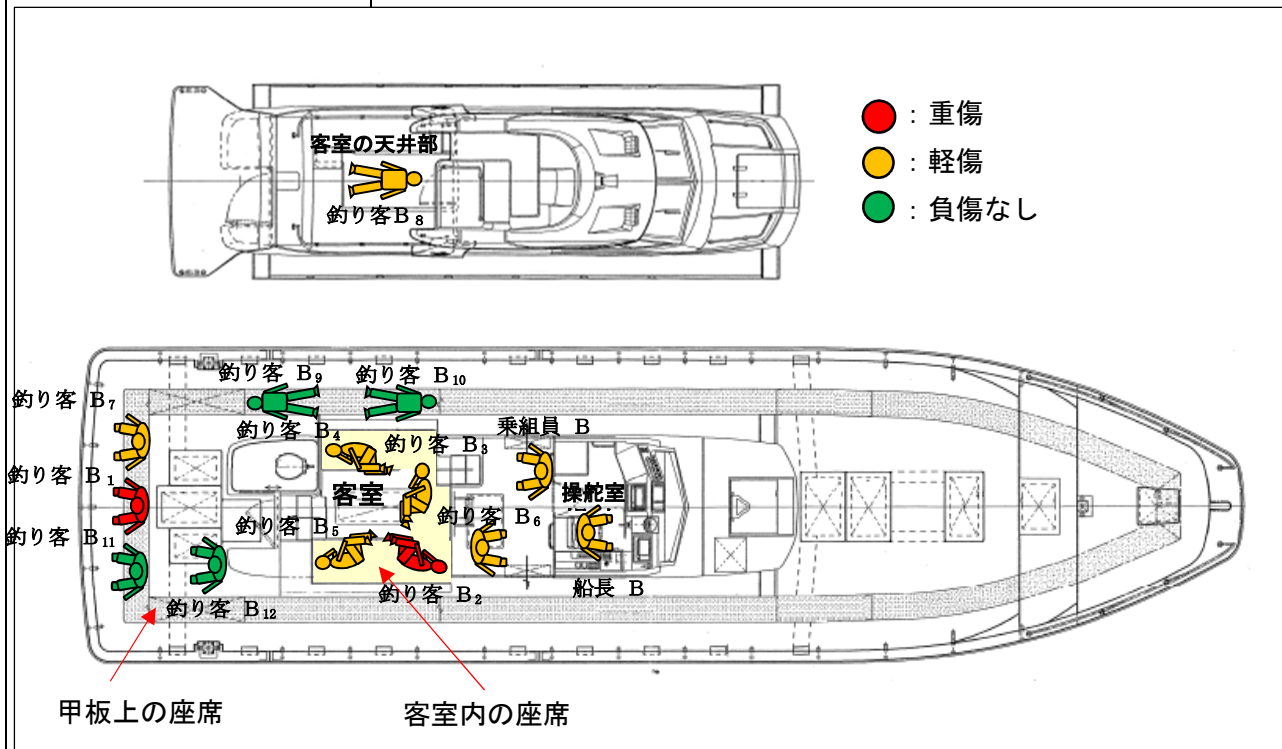
図2 B船の本事故前の乗組員及び釣り客の乗船位置

B船の乗組員及び釣り客の乗船位置は、次のとおりであった。(図2参照)

B船の乗組員及び釣り客の本事故発生時における年齢、姿勢及び負傷内容は、表1記載のとおりであった。

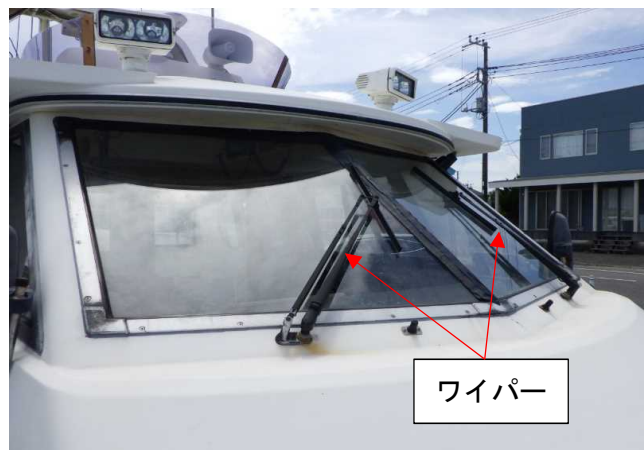
写真5 B船の操舵室前面の窓ガラス

船長Bは、航行中に操舵室前面の窓ガラスに付着した水滴をワイパーで払拭するだけでは十分に視界を確保することが困難だと感じていたことから、B船建造の1年後にB船の僚船を建造した際には、操舵室前面の窓ガラスに旋回窓を取り付けた。船長Bは、旋回窓の取付けにより航行中の視界が改善されたことを認めた。

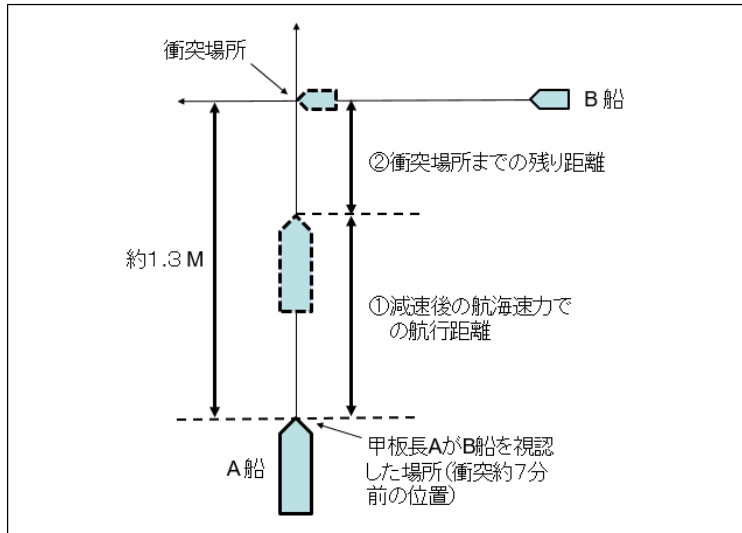
図3 A船の操船に関するモデル図

一般的に、船舶間での安全な距離について、具体的な数値については基準が定められておらず、他船とどの程度、安全な距離をとるかについては操船者の判断に委ねられているが、文献^{*3}によると、船首方向の安全な距離として、船舶の長さの6.4倍が一つの目安として見積もられている。この見積りに照らし合わせると、A船の船首方向約0.3Mが、A船の安全な距離の目安となる。

甲板長Aは、B船がA船の船首方を通過時、A船の船首方向に約0.3Mの安全な距離を確保するためには、A船の速力を甲板長AがB船を認めた時点から、約11.5knから約8.6knに減速する必要があると考えられる。また、約0.3Mの安全な距離は確保されていないが、B船を認めた時点で、表2の航海速力に減速した場合、A船と衝突場所までの距離が、約0.2M～約0.1Mとなり、実質的にB船との衝突を回避することは可能であったものと考えられる。(表2、図3及び図4 参照)

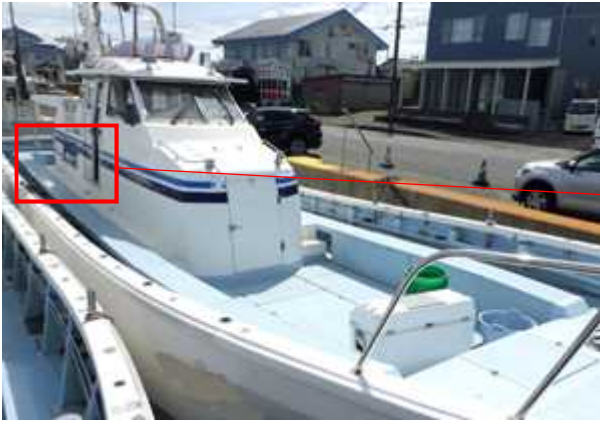
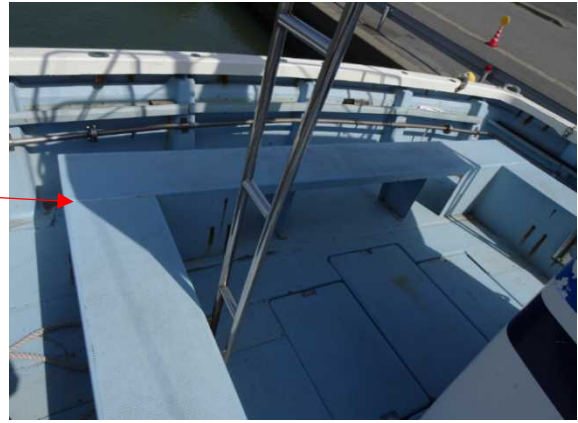
写真7 B船の後部甲板上の座席

(付図1-1 事故発生場所概略図、付図1-2 A船、B船及びC船の航行経路図、付表1~3、写真7 B船の後部甲板上的座席、写真8 B船客室及び客室天井部 参照)
