船舶事故調査報告書

令和6年10月9日

運輸安全委員会（海事専門部会）議決

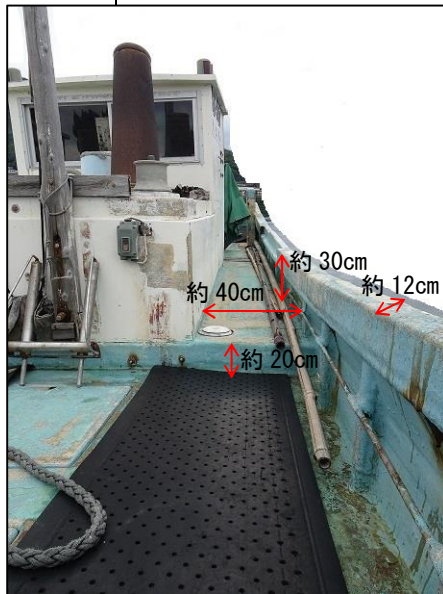
写真3 操舵室左舷側の通路

・操舵室左舷側の通路は、幅約40cm、操舵室前面構造物と船尾甲板との境付近の床に約20cmの段差があり、通路付近のブルワークは、甲板からの高さ約30cm、上端の幅約12cmであった。なお、操舵室右舷側の通路は、幅約20cmであった。

(写真3参照)

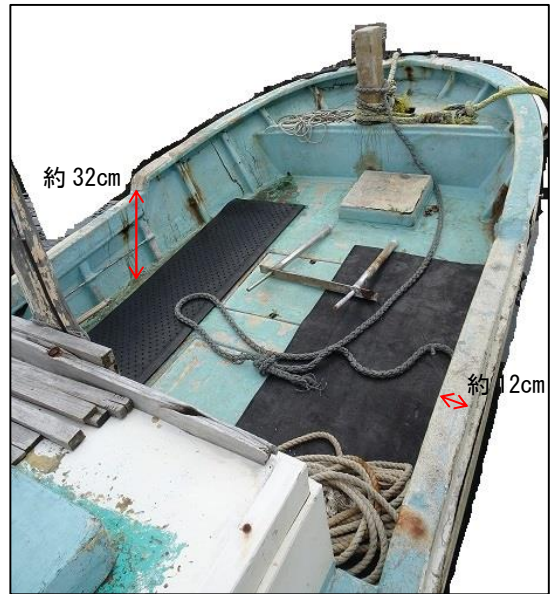
写真4 船首甲板

・船首部中央付近両舷のブルワークは、甲板からの高さ約32cm、上端の幅約12cmであり、海面からブルワーク上端までの高さは約80cmであった。(写真4参照)
