船舶事故調査報告書

事故種類	衝突（岸壁）
発生日時	令和6年3月25日 06時40分ごろ
発生場所	富山県伏木富山港新湊区 新湊東防波堤灯台から真方位183°1,230m付近 （概位 北緯36°46.4′ 東経137°07.1）
事故の概要	旅客船兼自動車渡船海竜は、航行中、岸壁に衝突した。 海竜は、旅客1人及び機関長が負傷し、右舷船首部に擦過傷を生じ、また、岸壁は、コンクリートに一部剝離が生じた。
事故調査の経過	令和6年3月26日、本事故の調査を担当する主管調査官（神戸事務所）を指名した。なお、後日、1人の地方事故調査官を指名した。 原因関係者から意見聴取を行った。
事実情報 船種船名、総トン数 船舶番号、船舶所有者等 L×B×D、船質 機関、出力、進水等	旅客船兼自動車渡船 海竜、44トン 130023、富山県 16.00m (Lr) × 5.80m × 1.80m、鋼 ディーゼル機関2基、154kW（合計）、昭和63年10月 （写真1 参照）

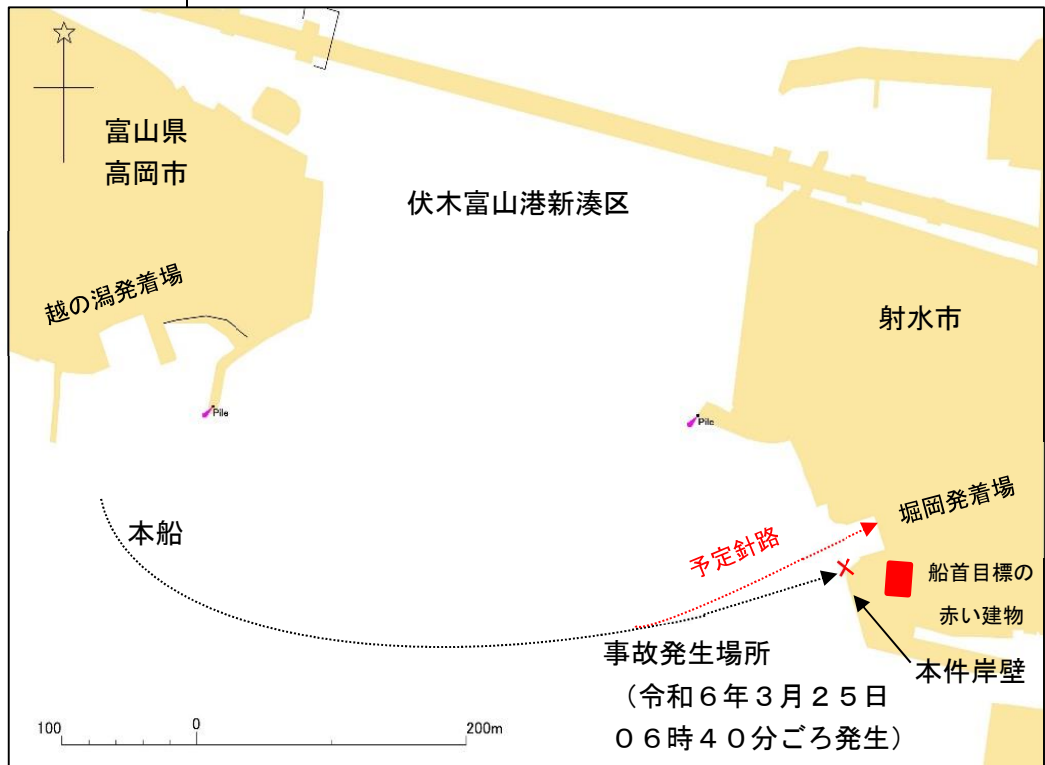
図1 事故発生経過概略図

<p>事故の経過</p>	<p>本船は、船長及び機関長が乗り組み、旅客1人を乗せ、自転車1台を積載し、令和6年3月25日06時35分ごろ、始発便の出航場所である伏木富山港新湊区内の堀岡発着場に向けて、回航の目的で同区内の越の渦発着場を離岸した。</p> <p>本船は、船長が操舵室右舷側に立ち、約6ノット（半速）の対地速度として手動操舵で東進を始めた。</p> <p>船長は、船首方に船首目標の赤い建物が見えたので舵を中央として東進中、堀岡発着場に近づいてから主機を中立として左転し、堀岡発着場に着岸しようと考えていたところ、操舵室船尾側の窓枠に置いていた消臭剤が床に落ちたことに気付いた。</p> <p>船長は、船尾方を振り向いて床に落ちた消臭剤を^{かが}屈んで拾い上げて窓枠に戻し、その後、船首方約3mに堀岡発着場南西方の岸壁（以下「本件岸壁」という。）を認めたので、主機を後進一杯としたが間に合わず、06時40分ごろ本船の右舷船首部が本件岸壁に衝突した。 (図1参照)</p>
--------------	--

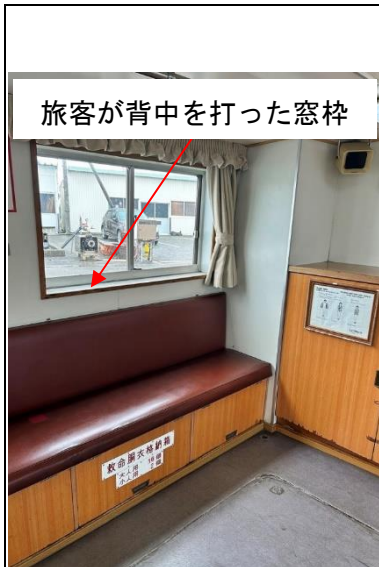
写真2 客室

<p>旅客は、客室左舷側の座席に座っていたところ、大きな船体振動を感じて立ち上がった直後、衝撃を受けて窓枠で背中を打った。</p> <p>機関長は、機関室において機器の点検を終えたので、車両甲板に移動して旅客の誘導に当たろうと機関室出口の梯子を掴もうとした際、</p>
--	--

旅客は、自転車に乗って帰宅したが、背中に痛みがあったので、病院に行つて診察を受けたところ、約2週間の加療を要する背部打撲傷と診断された。

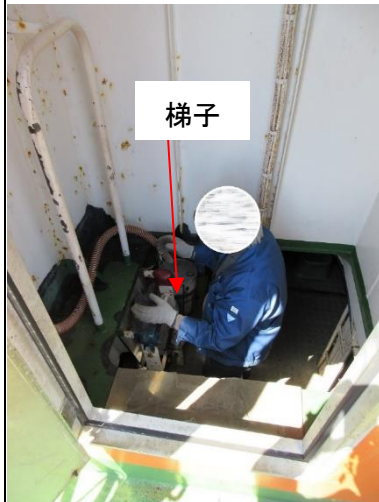
写真3 機関長の衝突時の状況 (再現)

衝撃を受けて右脇を右肘で打ち、機関室の床に倒れた。

機関長は、徐々に右腕が上がらなくなってきたので、交替の船員が出動後、越の潟発着場で機関長を交替して病院に行き、全治3週間程度を見込む右肋骨多発骨折と診断された。

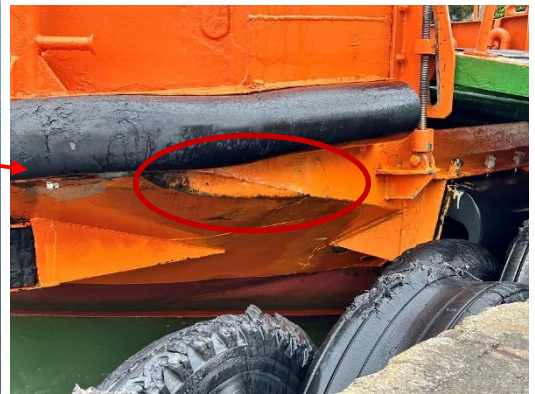
写真5 損傷箇所

写真1 本船（富山県ホームページより）
乗組員等に関する情報	船長 67歳 五級海技士（航海）（履歴限定） 免許年月日 平成8年8月6日 免状交付年月日 令和4年7月25日 免状有効期間満了日 令和9年7月24日
死傷者等	軽傷 2人（旅客及び機関長）
損傷	本船 右舷船首部に擦過傷 岸壁 コンクリートに一部剝離

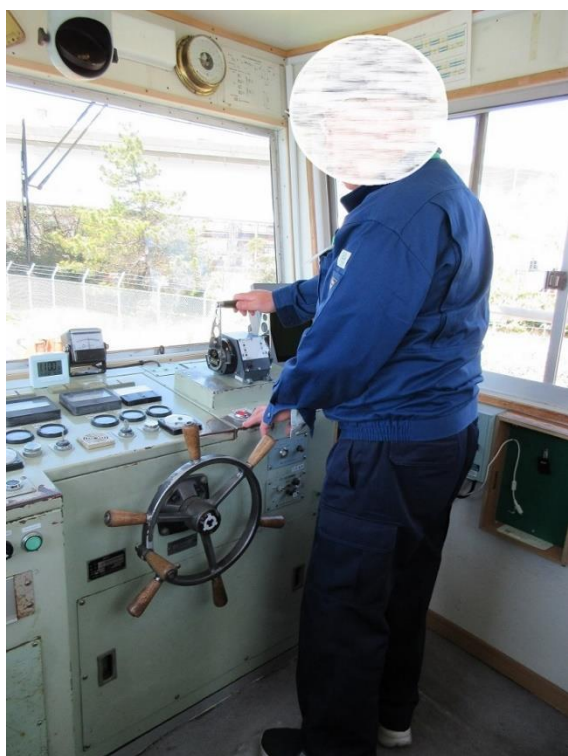
写真7 船長の操船状況（再現）

船長は、落ちた消臭剤を拾い上げた後、船首方約3mに本件岸壁を認めるまでの間のことをよく覚えておらず、暖房を入れて閉めきった操舵室で防寒着を着ていて、暖かいと感じていたのではなかったと、頭がぼーっとして操船への集中力が低下していたのではないかと本事故後に思った。

<p>原因</p>	<p>本事故は、本船が、伏木富山港新湊区において航行中、船長が、操舵室船尾側の窓枠から落ちた消臭剤を拾い上げた後、本件岸壁に接近していることに気付くのが遅れたため、船首方約3mに本件岸壁を認めて主機を後進一杯としたが間に合わず、本件岸壁に衝突したものと考えられる。</p>
<p>再発防止策</p>	<p>富山県富山新港管理局は、本事故後、乗組員に対し、次の指導を</p>

- ・船長は、入港時、減速等のタイミングを逸しないよう、操船に集中すること。
- ・乗組員は、回航目的の運航に旅客を乗せないこと。
