船舶事故調査報告書

事故種類	衝突
発生日時	令和6年4月17日 11時46分ごろ
発生場所	福井県坂井市雄島北西方沖 雄島灯台から真方位298° 11.9海里（M）付近 （概位 北緯36° 20.7′ 東経135° 54.1′）
事故の概要	漁船みどり丸は、北西進中、また、漁船海峡は、船首を南西方に向けて漂泊中、両船が衝突した。 みどり丸は、船首部外板に亀裂を伴う擦過傷を生じ、また、海峡は、左舷中央部外板の破口等を生じた。
事故調査の経過	令和6年5月8日、本事故の調査を担当する主管調査官（神戸事務所）ほか1人の地方事故調査官を指名した。 原因関係者から意見聴取を行った。
事実情報 船種船名、総トン数 船舶番号、船舶所有者等 L×B×D、船質 機関、出力、進水等	A 漁船 みどり丸、4.54トン IK3-13292（漁船登録番号）、個人所有 9.60m（Lr）×2.77m×0.78m、FRP ディーゼル機関、264.80kW、昭和53年3月20日 第244-5496号（船舶検査済票の番号） B 漁船 海峡、0.7トン FK3-12563（漁船登録番号）、個人所有 5.56m（Lr）×1.92m×0.73m、FRP ガソリン機関（船外機）、36.80kW、平成27年4月14日 第244-24120号（船舶検査済票の番号）
乗組員等に関する情報	A 船長A 73歳 一級小型船舶操縦士・特殊小型船舶操縦士・特定 免許登録日 平成15年9月11日 免許証交付日 令和5年8月2日 （令和10年9月10日まで有効） B 船長B 74歳 一級小型船舶操縦士・特殊小型船舶操縦士・特定 免許登録日 昭和49年12月20日 免許証交付日 令和6年2月2日

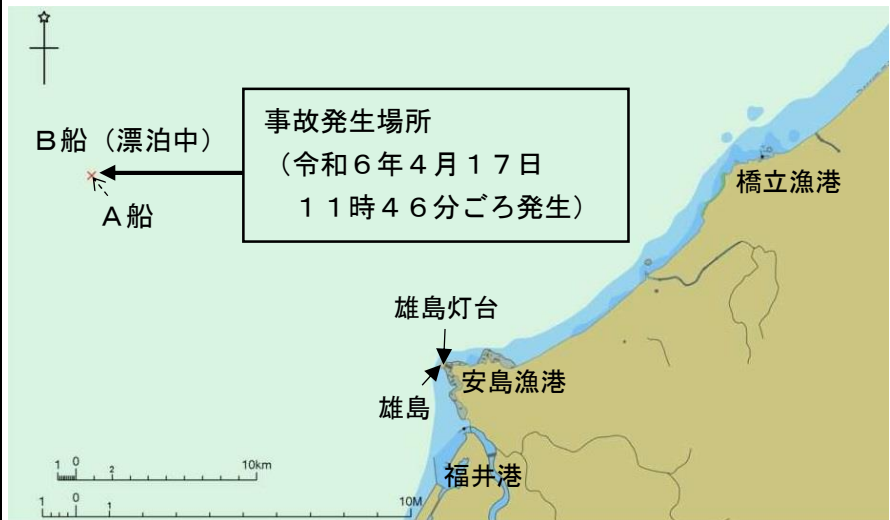
図1 事故発生経過概略図

(令和11年5月24日まで有効)
死傷者等	なし
損傷	A 船首部外板に亀裂を伴う擦過傷 B 左舷中央部外板に破口、機関に濡損等
気象・海象	気象：天気 晴れ、風向 南西、風力 2、視界 良好 海象：波高 約0.5m、潮汐 上げ潮の末期、水温 約15℃
事故の経過	<p>A船は、船長Aが1人で乗り組み、一本釣り漁の目的で、令和6年4月17日06時00分ごろ石川県加賀市橋立漁港を出航し、漁場を移動しながら操業を行い、11時20分ごろ雄島北西方沖の漁場に至った。</p> <p>船長Aは、操業を始める前に周囲を確認し、A船の北西方にB船を視認した後、約15分操業を行い釣果がなかったので、漁場を移動しようとして操舵室右舷側の座席に腰を掛け、下を向いて魚群探知機を見ながら手動操舵により約4ノットの対地速力で北西進を開始した。(写真1参照)</p> <div data-bbox="671 891 1302 1361" data-label="Image"> </div> <p>写真1 船長Aの操船姿勢(再現)</p> <p>船長Aは、同じ姿勢で北西進中、11時46分ごろ船体に衝撃を感じたので顔を上げて周囲を見たところ、右舷方に転覆した状態のB船を認め、A船とB船とが衝突したことに気付いた。(図1参照)</p>

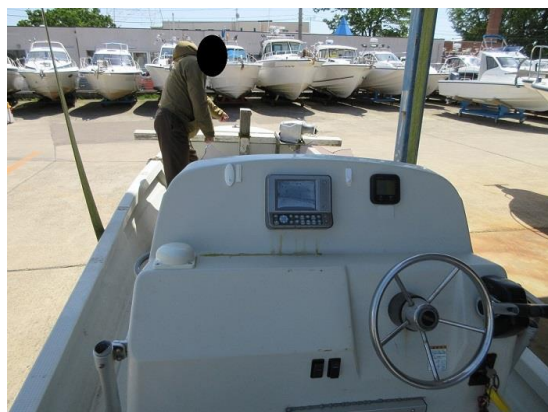
写真2 船長Bが船首部でシーアンカーを揚げていた姿勢（再現）

船長Bは、11時40分ごろ魚が釣れなくなったので帰航することとし、釣り竿を片付け、船首部に移動してシーアンカーを揚げ始めた際、他船のエンジン音が聞こえて左舷方約700～800m付近からB船に向かってくるA船を認めたが、ふだん漁場では航行する船舶が漂泊中のB船を避けていたので、A船も同様にB船を避けてくれると思い、シーアンカーを揚げながら漂泊を続けた。(写真2参照)

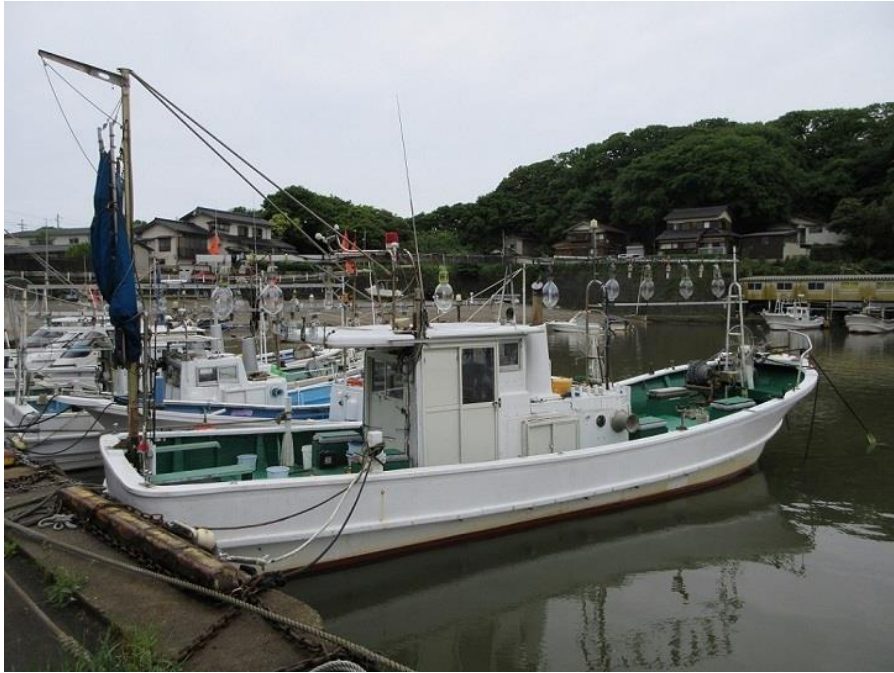
写真3 A船

<p>船長Bは、シーアンカーを揚げている途中で再度左舷方を見たところ、左舷正横約40mの距離にA船を認め、A船に向かって大声を出して手を振ったが、A船が針路を変える様子がないので危険を感じて右舷船尾部に移動した直後、B船の左舷中央部とA船の船首部とが衝突し、B船が右舷方に転覆して落水した。</p> <p>(写真3 A船、写真4 B船 参照)</p>
その他の事項	<p>船長Aは、操業を始める前に視認していたB船までは距離が十分にあると思い込み、漁場を移動する際、魚群探索に意識が向いて船首方の見張りを適切に行わないまま航行を続けたと本事故後に思った。</p> <p>船長Bは、首掛け型の自動膨張式救命胴衣を着用しており、落水後、救命胴衣が膨張して海面に浮上した。</p> <p>船長Bは、音響による信号を行うことができる手段として笛を備えていたが、本事故時、笛を操縦台に置いていて身に付けていなかった。</p>
分析 乗組員等の関与 船体・機関等の関与 気象・海象等の関与 判明した事項の解析	<p>A あり、B あり A なし、B なし A なし、B なし</p> <p>A船は、雄島北西方沖を北西進中、船長Aが、下を向いて魚群探知機を見ながら魚群探索に意識を向けた状態で航行を続け、船首方の見張りを適切に行っていなかったことから、前路で漂泊中のB船に接近していることに気付かず、B船と衝突したものと考えられる。</p> <p>船長Aは、操業を開始する際にA船の北西方にB船を視認したが、B船までは十分に距離があると思い込んだことから、漁場を移動する際、下を向いて魚群探知機を見ながら魚群探索に意識を向けた状態で航行を続けたものと考えられる。</p> <p>B船は、雄島北西方沖の漁場で操業を終え、船首を南西方に向けてシーアンカーを揚げながら漂泊中、船長Bが、左舷方からB船に向かってくるA船を認めた際、航行するA船が漂泊中のB船を避けてくれると思い漂泊を続け、継続的にA船の動静に注意を払わなかったことから、B船を移動させる時機を逸し、A船と衝突したものと考えられる。</p> <p>船長Bは、ふだん漁場では航行する船舶が漂泊中のB船を避けていたことから、本事故時もA船がB船を避けてくれると思ったものと考えられる。</p>

<p>を払わなかったため、B船を移動させる時機を逸し、両船が衝突したものと考えられる。</p>
<p>再発防止策</p>	<p>今後の同種事故等の再発防止に役立つ事項として、次のことが考えられる。</p> <ul style="list-style-type: none"> ・ 漁船の船長は、航行中、魚群探索に意識を向け過ぎず、常時、周囲の見張りを適切に行うこと。 ・ 漂泊する小型船舶の船長は、接近する他船を認めた場合、自船を避けてくれると思わず、継続的に他船の動静に注意を払い、余裕のある時機に注意喚起を行ったり、必要に応じて機関を始動して移動したりするなど衝突を避ける措置を採ること。 ・ 小型船舶の船長は、有効な音響による信号を行うことができるものとして笛を備える場合、常時、身に付けるかすぐに使用できるような場所に置いておくこと。
