船舶事故調査報告書

船種船名 コンテナ船 ONE APUS
船舶番号 143426 (IMO番号 9806079)
総トン数 146,694トン

事故種類 コンテナ積付台等損傷
発生日時 令和2年11月30日 23時22分(船内時間)ごろ
(1回目の大きな横揺れ)～
令和2年12月1日 00時59分(船内時間)ごろ
(2回目の大きな横揺れ)

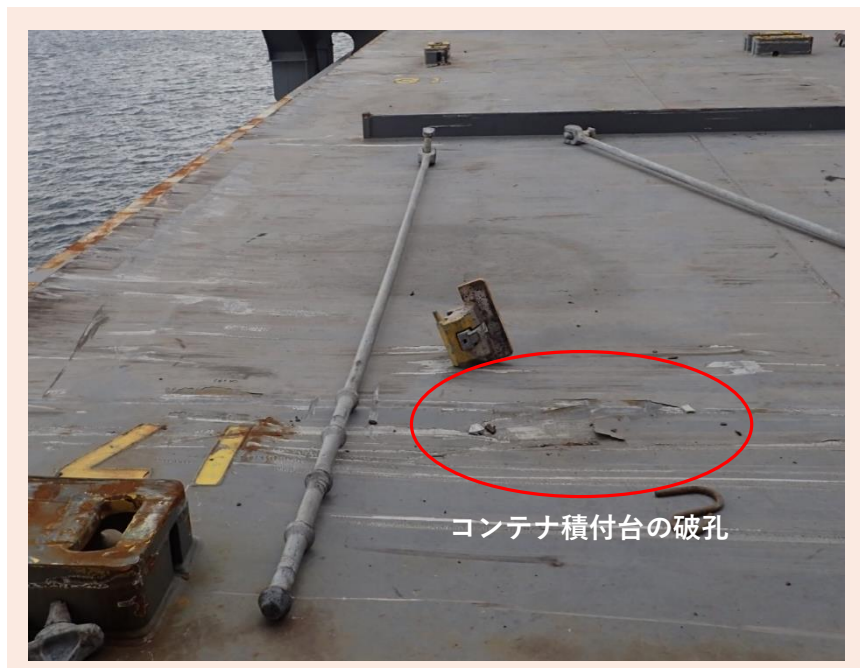
写真1 コンテナ積付台の損傷

現場調査及びA社の回答書によれば、本船は、コンテナ積付台に破孔を生じ、船首部及び中央部外板に擦過傷を生じたほか、上甲板のハンドレールの曲損、消火海水管の消火栓等の脱損、圧縮空気及び清水系統管の曲損、陸上からの受電設備の曲損、ラッシングブリッジ(コンテナを固縛(ラッシング)するための資材を取り付けるブリッジ)のハンドレールの曲損、パイロットラダーの損失等を生じた。(写真1～4参照)

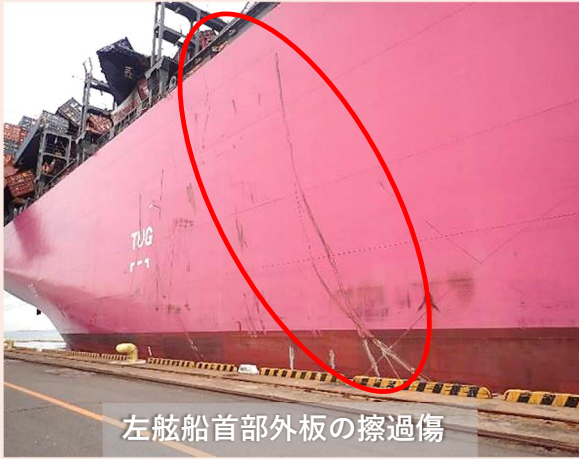
左舷船首部外板の擦過傷

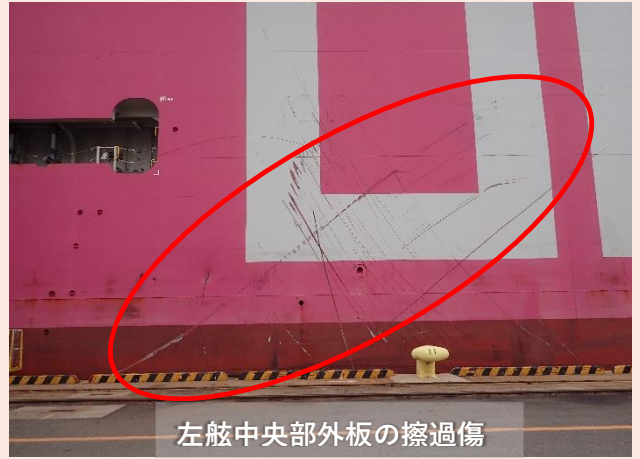
左舷中央部外板の擦過傷

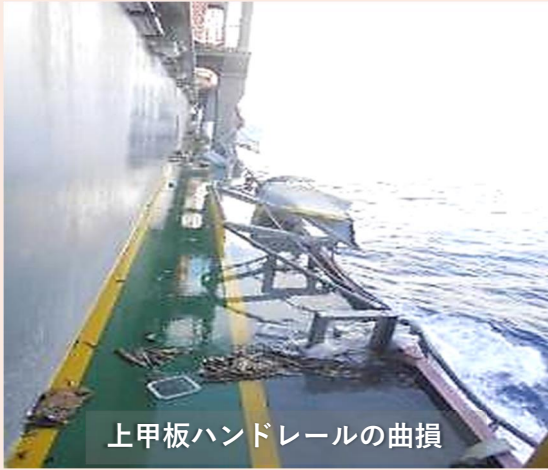
上甲板ハンドレールの曲損

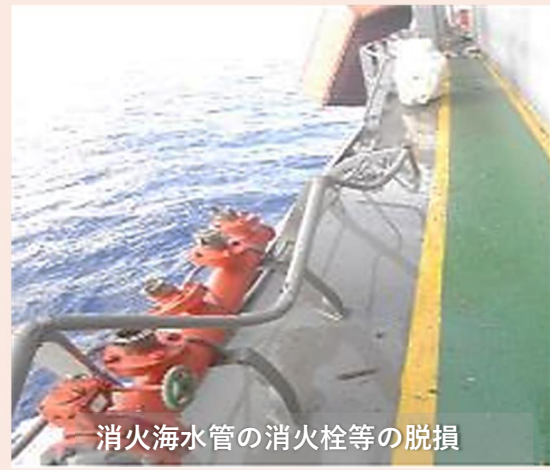
消火海水管の消火栓等の脱損

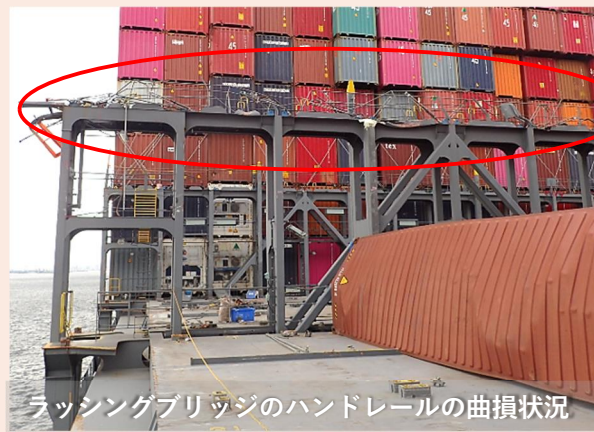
ラッシングブリッジのハンドレールの曲損状況

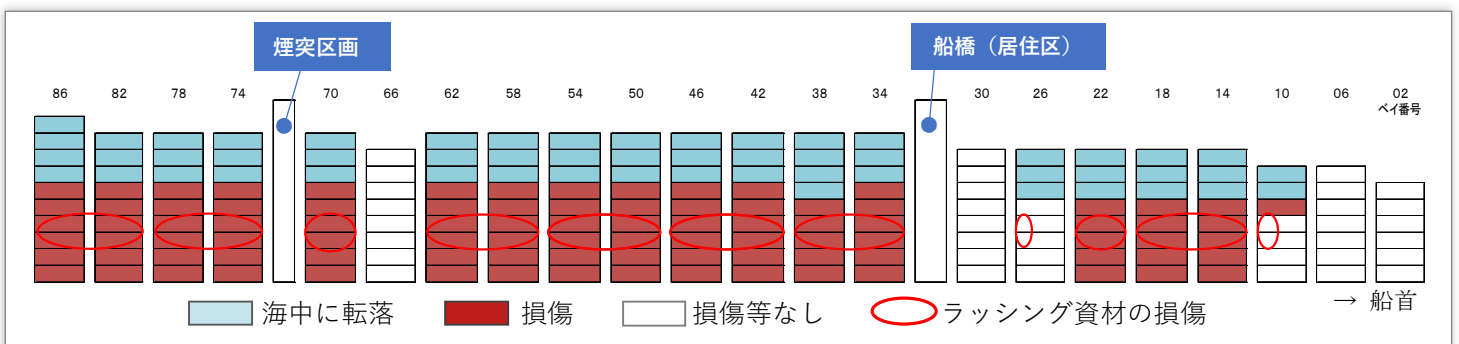
図6 上甲板積載コンテナ及びラッシング資材の損傷位置の概略図

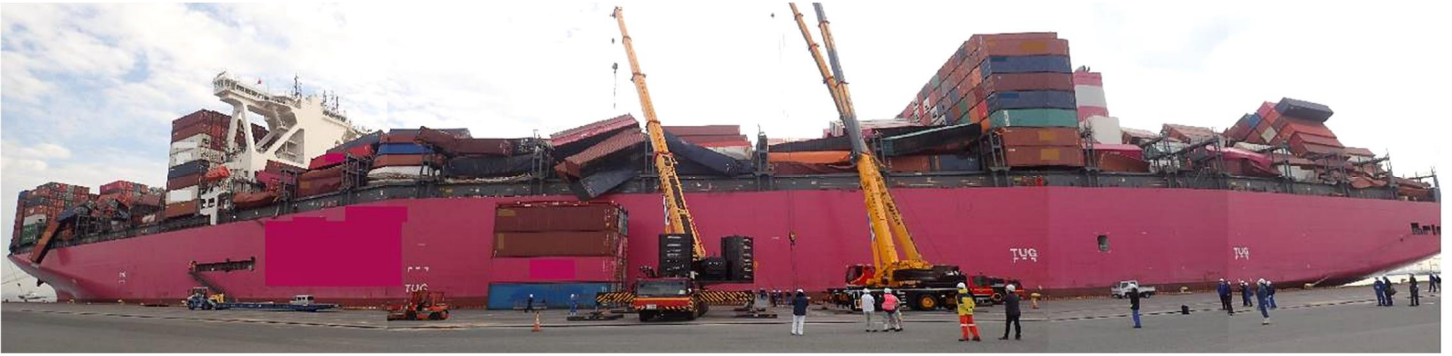
写真5 本船の左舷側から見たコンテナが倒壊した状況

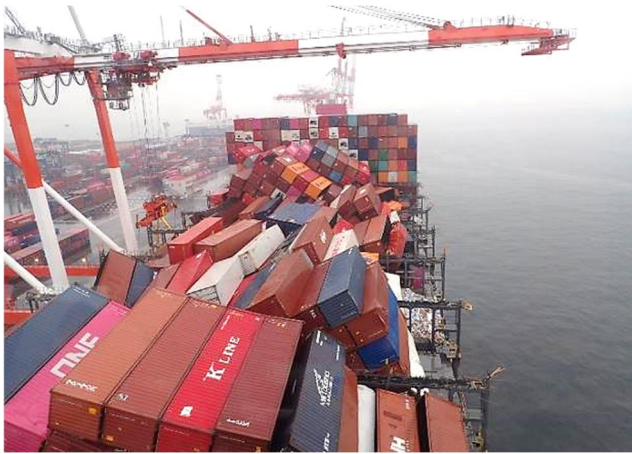
写真6 上甲板上コンテナの倒壊状況

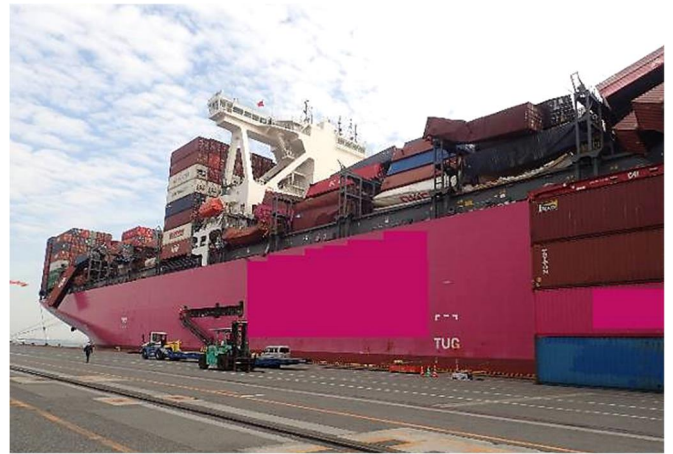
写真7 左舷船首部コンテナの倒壊状況

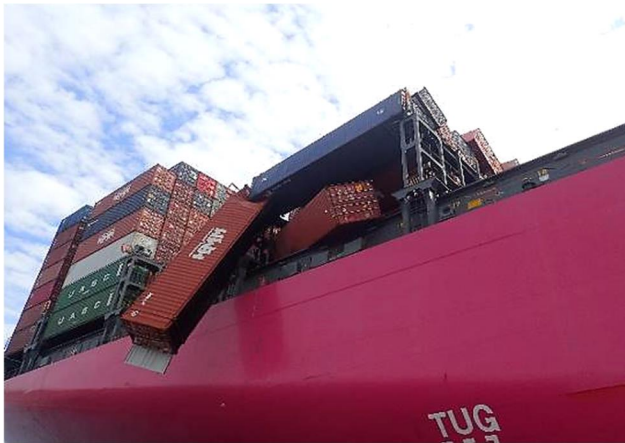
写真8 落下寸前のコンテナの状況

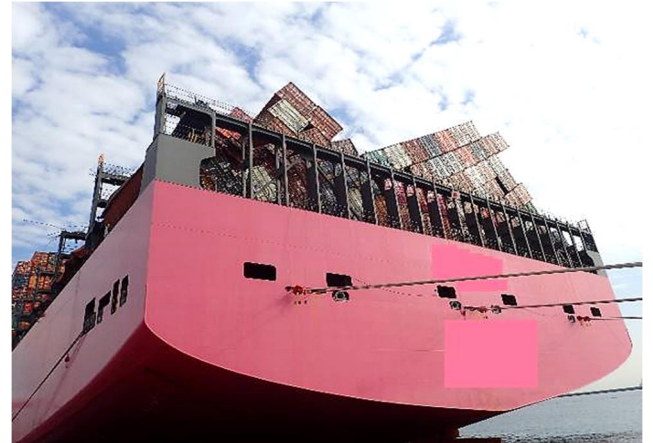
写真9 船尾部コンテナの倒壊状況

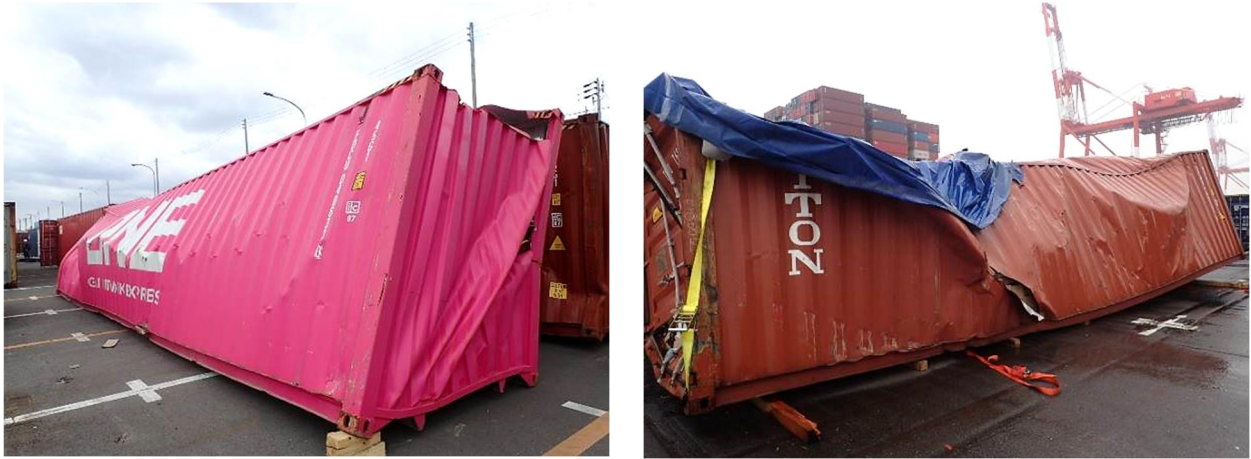
現場調査によれば、損傷したコンテナは、隣接するコンテナによって押さえつけられて天面及び側面が圧損し、コンテナ底部材が変形している状況であった。(写真10、11参照)

写真10 コンテナの圧損状況

- ① 上甲板上に積載されていたコンテナ3,593個のうち、海上に落下したものが1,841個、残存していたコンテナのうち、甲板上で倒壊するなどして損傷したものが983個であったものと認められる。
- ② 上記①の甲板上で倒壊等したコンテナは、コンテナ本体の圧損状況、コンテナ底部材の変形、ラッシングバーの曲損状況から、船体動揺によりラッシング資材の定格荷重を超える荷重が掛かったものと考えられる。
- ③ コンテナの積み上げ段数が8段以下のコンテナ列(計9列)では半数で倒壊があった一方、9段以上のコンテナ列(計13列)では全列で倒壊があったことから、積み上げ段数が高くなるほど船体動揺によりコンテナ等に掛かる荷重が大きくなったものと考えられる。

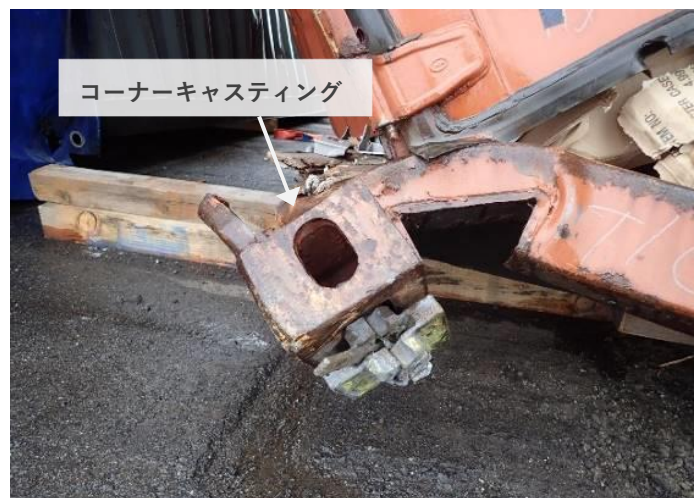
写真11 コンテナ底部材の変形状況

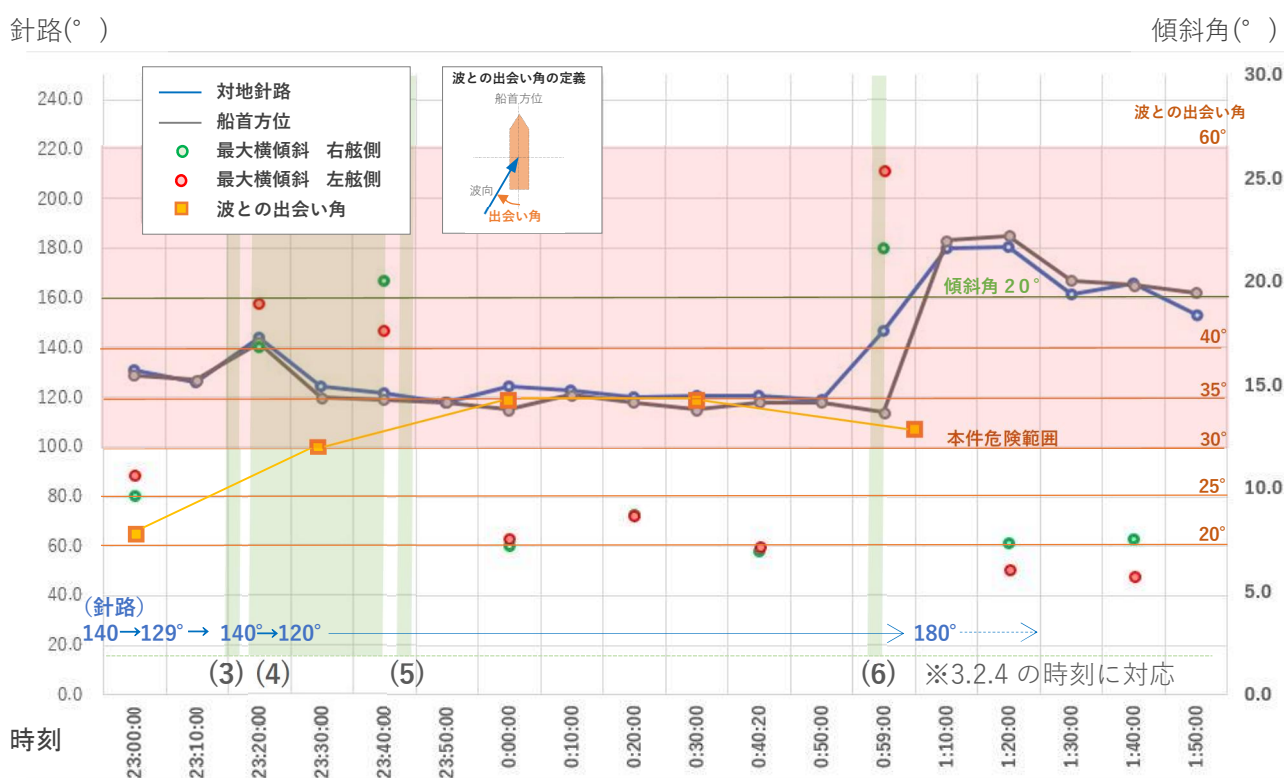
(6) 船長は、12月1日00時58分ごろ、約120°の針路及び約11.7knの速力で航行中、突然、横傾斜角が大きくなって約25°となり、00時59分ごろ、針路を150°とする指示に続いて約180°まで変針した。
(図12参照)

図12 針路（対地針路・船首方位）、横傾斜角（20分間の最大値）及び波との出会い角の推移

- (1) 本船の姿勢センサによる横傾斜の計測値（最大値）は、23時39分に 20.0° （右舷側）となり、その後、23時59分～00時39分に 10° 以下となっていたが、00時59分に 25.3° （左舷側）となっていた。
- (2) 本船は、23時39分に横傾斜が 20.0° となり、ラッシングプログラムで想定されていた最大振幅（約 16.1° ）を超えたことにより、コンテナの固縛金具等が損傷し、甲板上に積載していたコンテナが倒壊し、更に00時59分に横傾斜が 25.3° となったことから、コンテナの倒壊等が拡大し、コンテナ積付台等の甲板上構造物に損傷が生じたものと考えられる。
