# 船舶事故調査報告書

令和6年5月8日

運輸安全委員会(海事部会)議決

事故種類	釣り客死亡
発生日時 	不明(令和5年4月2日 11時20分ごろ~11時30分ごろの
	間)(死亡推定時刻は、令和5年4月2日11時30分ごろであっ
	<i>t</i> =。)
発生場所	秋田県男鹿市加茂漁港西方沖
	入道埼灯台から真方位182°5.7海里(M)付近
	(概位 北緯39°54.6′ 東経139°41.8′)
船舶事故の概要	遊漁船売美丸は、船長が1人で乗り組み、釣り客3人を乗せ、男鹿
	市加茂漁港西方沖で遊漁をしながら漂泊中、釣り客1人が落水して死
	亡した。
事故調査の経過	令和5年4月6日、本事故の調査を担当する主管調査官ほか1人の
	船舶事故調査官を指名した。
	令和5年4月6日~8日現場調査及び口述聴取
	令和5年4月12日、18日、28日、5月10日、23日、6月
	13日、25日、8月23日、29日、9月15日、10月2日、令
	和6年1月23日口述聴取
	令和5年5月2日、12月8日回答書受領
	令和6年1月24日口述聴取及び回答書受領
	原因関係者から意見聴取を行った。
事実情報	
船種船名、総トン数	遊漁船
船舶番号、船舶所有者	AT3-6447 (漁船登録番号)、個人所有
L× B×D、船質	9.80m (Lr) ×2.60m×0.80m、FRP
機関、出力、進水等	ディーゼル機関、169. 2kW、昭和54年6月

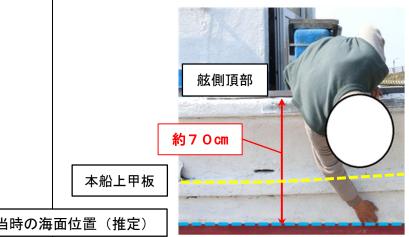
写真2 釣り客Aを支えていた当時の状況を再現

船長は、釣り客B及び釣り客Cと協力し、3人で釣り客Aを左舷 船尾部付近から本船上に引き揚げようとしたが、釣り客Aは意識が なく、ぐったりしており、海面から舷側頂部までが高く、船上に引 き揚げることができなかった。また、引き揚げようとしているうち に、釣り客Aの救命胴衣が脱げてしまったので、海中に沈まないよ う、釣り客Aの身体を支えるだけの状況となった。(写真2参照)

事故当時の海面位置(推定)

船長は、本船を釣り客Aの風下に移動させ、釣り客B及び釣り客Cと協力して、釣り客Aを左舷船尾側から引き揚げようとしたが、救助に当たった船長、釣り客B及び釣り客Cは、いずれも75歳以上の高齢者であったことから、舷側から身を乗り出し

て、約70cm 下の海面から意識のない成人男性を引き揚げるのは、困難であったと考えられる。

なお、船長、釣り客B及び釣り客Cの3人が、釣り客Aを左舷 船尾部から引き揚げようとしているときに救命胴衣が脱げている ことから、釣り客Aの着用していた救命胴衣は、股ひもがなかっ たか、又は股ひもが十分に締められていなかったものと考えられ る。

- ・遊漁船の船長は、航行中か水産動植物の採捕中かにかかわらず、乗 船者の状況を常に監視するなどして、その安全の確保に最大限の注 意を払うこと。
- ・遊漁船の船長は、乗船者が持参した救命胴衣が、国土交通省の型式 承認基準に適合した小型船舶用救命胴衣であるかを確認し、同基準 に適合していないものである場合は、乗船者に対し、船内に備付け の同基準に適合した救命胴衣を着用させること。
- ・遊漁船の乗船者が着用する救命胴衣は、股ひもの付いたものである ことが望ましい。
- ・遊漁船の乗船者は、救命胴衣を着用する際、落水時に脱げたりする ことがないよう、ファスナーなどを確実に締め、締め具を身体に合 わせて調整し、適切に着用すること。股ひもを有している場合は、 必ず股ひもを使用すること。

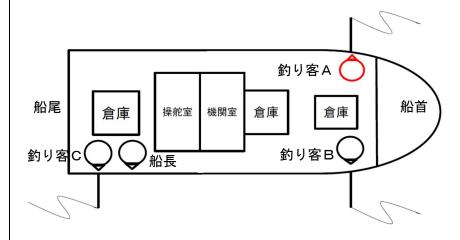
図1 事故当時の船長及び釣り客3人の配置図

船長は、釣り場に向かう際は操舵室内で操船し、遊漁中は操舵室後部でリモコンを用いて船位を保持するなどしていた。本事故発生場所に到着し、その後、右舷船尾部で釣り客Cの仕掛けの手伝いなどをしていた。本事故当時の釣り客Cの位置からは、釣り客Aの位置が操舵室により死角となっていたので、船長には釣り客Aの様子は見えなかった。船長は、仕掛けを降ろすよう声を掛けた際に姿を見て以降、釣り客Aの様子は見ていなかった。

釣り客Bは、右舷船首部で、持参した椅子に腰を掛け、右舷 方を向いた状態で、釣り客Aとは背中合わせで釣りを行ってい た。釣り客Aとは、漁場の移動中には会話をしていたが、釣り をしていた時は余り会話をしておらず、釣り客Aの様子を見て いなかった。

釣り客Cは、右舷船尾部で、船長から助言を受けながら釣りを行っていた。本事故当時の釣り客Cの位置からは、釣り客Aの様子は見えなかった。(図1及び写真3参照)

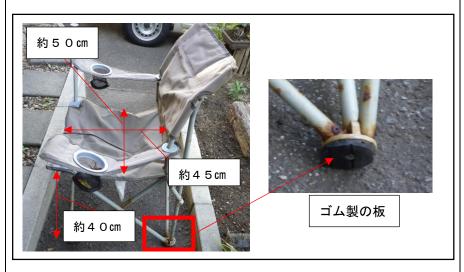
写真4 釣り客Aが使用していた折り畳み式の椅子

釣り客Aが持参し、本事故当時使用していた椅子は、キャンプや釣りなどの主にアウトドアで使用される座面等が布製の折り畳み式の椅子であり、着座できる状態に広げたときの座面

は、幅約50cm、奥行き約43cmの四角形で、座面の高さが約40cm、両サイドに肘掛けがあり、腰を掛けると尻は深く沈み込む。4本ある各脚先端の接地面には、滑り止めと思われるゴム製の板が取り付けられていた。(写真4参照)

本事故当時、釣り客Aが腰を掛けていた椅子は、布製の座面の高さが約40cmで両サイドに肘掛けがあり、腰を掛けると尻が深く沈み込むこと、釣り客Aの釣り座付近の舷側の高さが約51cmであることから、身長約170cmの釣り客Aが椅子に座ったままの状態から舷側を越えて落水する可能性は考えにくいこと、また、本船が本事故発生場所に到着して遊漁を再開して以降、本船の右舷側にいた船長、釣り客B及び釣り客Cが、釣り客Aの姿を見ていないことから、釣り客Aは、本船の左舷側のいずれかの場所で、中腰もしくは立ち上がった状態から舷外に落水した可能性が考えられる。

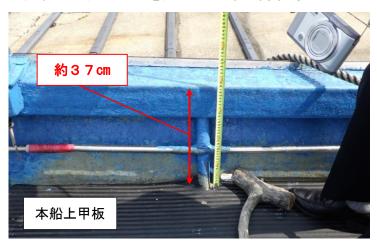
写真5 左舷舷側の高さ

本船の操舵室舷側甲板の幅が最も狭い箇所は、左右両舷共に、操舵室壁面から舷側までの幅が約40cm、舷側の高さが約37cmで、操舵室の左右外壁面には手すりが設けられていた。(写真5及び写真6参照)
