船舶事故調査報告書

事故種類	乗揚
発生日時	令和6年3月26日 13時05分ごろ
発生場所	広島県廿日市市 ^{はつかいち} 巖島 ^{いつく} 大鳥居北方沖 亀石灯標 ^{かめいし} から真方位079° 1.2海里（M）付近 （概位 北緯34° 17.9′ 東経132° 19.1′）
事故の概要	旅客船兼自動車渡船ななうら丸は、漂泊中、風を受けて圧流され、浅所に乗り揚げた。 ななうら丸は、船首プロペラ軸軸封装置に破損を生じた。
事故調査の経過	令和6年3月27日、本事故の調査を担当する主管調査官（広島事務所）ほか1人の地方事故調査官を指名した。 原因関係者から意見聴取を行った。
事実情報 船種船名、総トン数 船舶番号、船舶所有者等 L×B×D、船質 機関、出力、進水等	旅客船兼自動車渡船 ななうら丸、268トン 142703、JR西日本宮島フェリー株式会社（A社） 38.15m×10.00m×3.87m、鋼 ディーゼル機関、736kW、平成28年6月20日
乗組員等に関する情報	船長 51歳 四級海技士（航海） 免許年月日 平成18年12月27日 免状交付年月日 令和3年2月25日 免状有効期間満了日 令和8年2月24日
死傷者等	なし
損傷	船首プロペラ軸軸封装置に破損
気象・海象	気象：天気 曇り、風向 北、風速 約8m/s、視界 良好 海象：波高 約30cm、潮汐 下げ潮の中期、潮高 約208cm （13：00 広島） 広島県廿日市市には、3月26日04時08分に強風注意報及び波浪注意報が発表され、本事故当時も継続中であった。
事故の経過	本船は、令和6年3月26日12時10分ごろ、廿日市市 ^{みやじま} 宮島口棧橋に向け、同市宮島棧橋を離棧しようとしたところ、船尾操舵室の主機回転数とCPP翼角を連動して操縦するハンドル（以下「速度ハンドル」という。）の「ポテンション断線」警報が出て、速度ハンドル

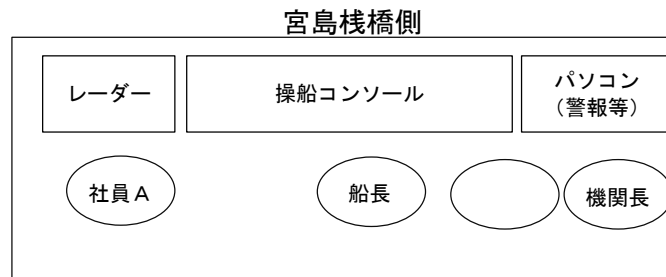
図2 本事故時の船尾操舵室の乗船者の配置

船長ほか3人は、船尾操舵室に集まり、みやじま丸の離着棧の状況に意識を向けて、速度ハンドルの不具合等について話をしていた。

船長は、レーダーによる船位の確認を行っていなかった。(図2参照)

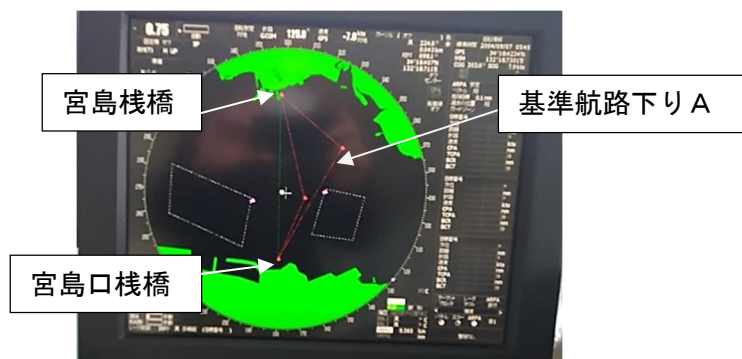
図3 A社所有の船舶のレーダー画面

本船は、令和2年2月13日、濃霧注意報が発表され視界制限状態の中、霧が晴れ始めたので、船首目標である建物が見えてくると思い、目視のみで見張りを行って航行し、大鳥居の北方に座洲した。

A社は、同座洲ののち、A社所有の船舶のレーダーに基準航路を設定し、視界制限状態では、基準航路より宮島側を航行しないよう指導するとともに、視界制限状態での操船訓練を実施した。

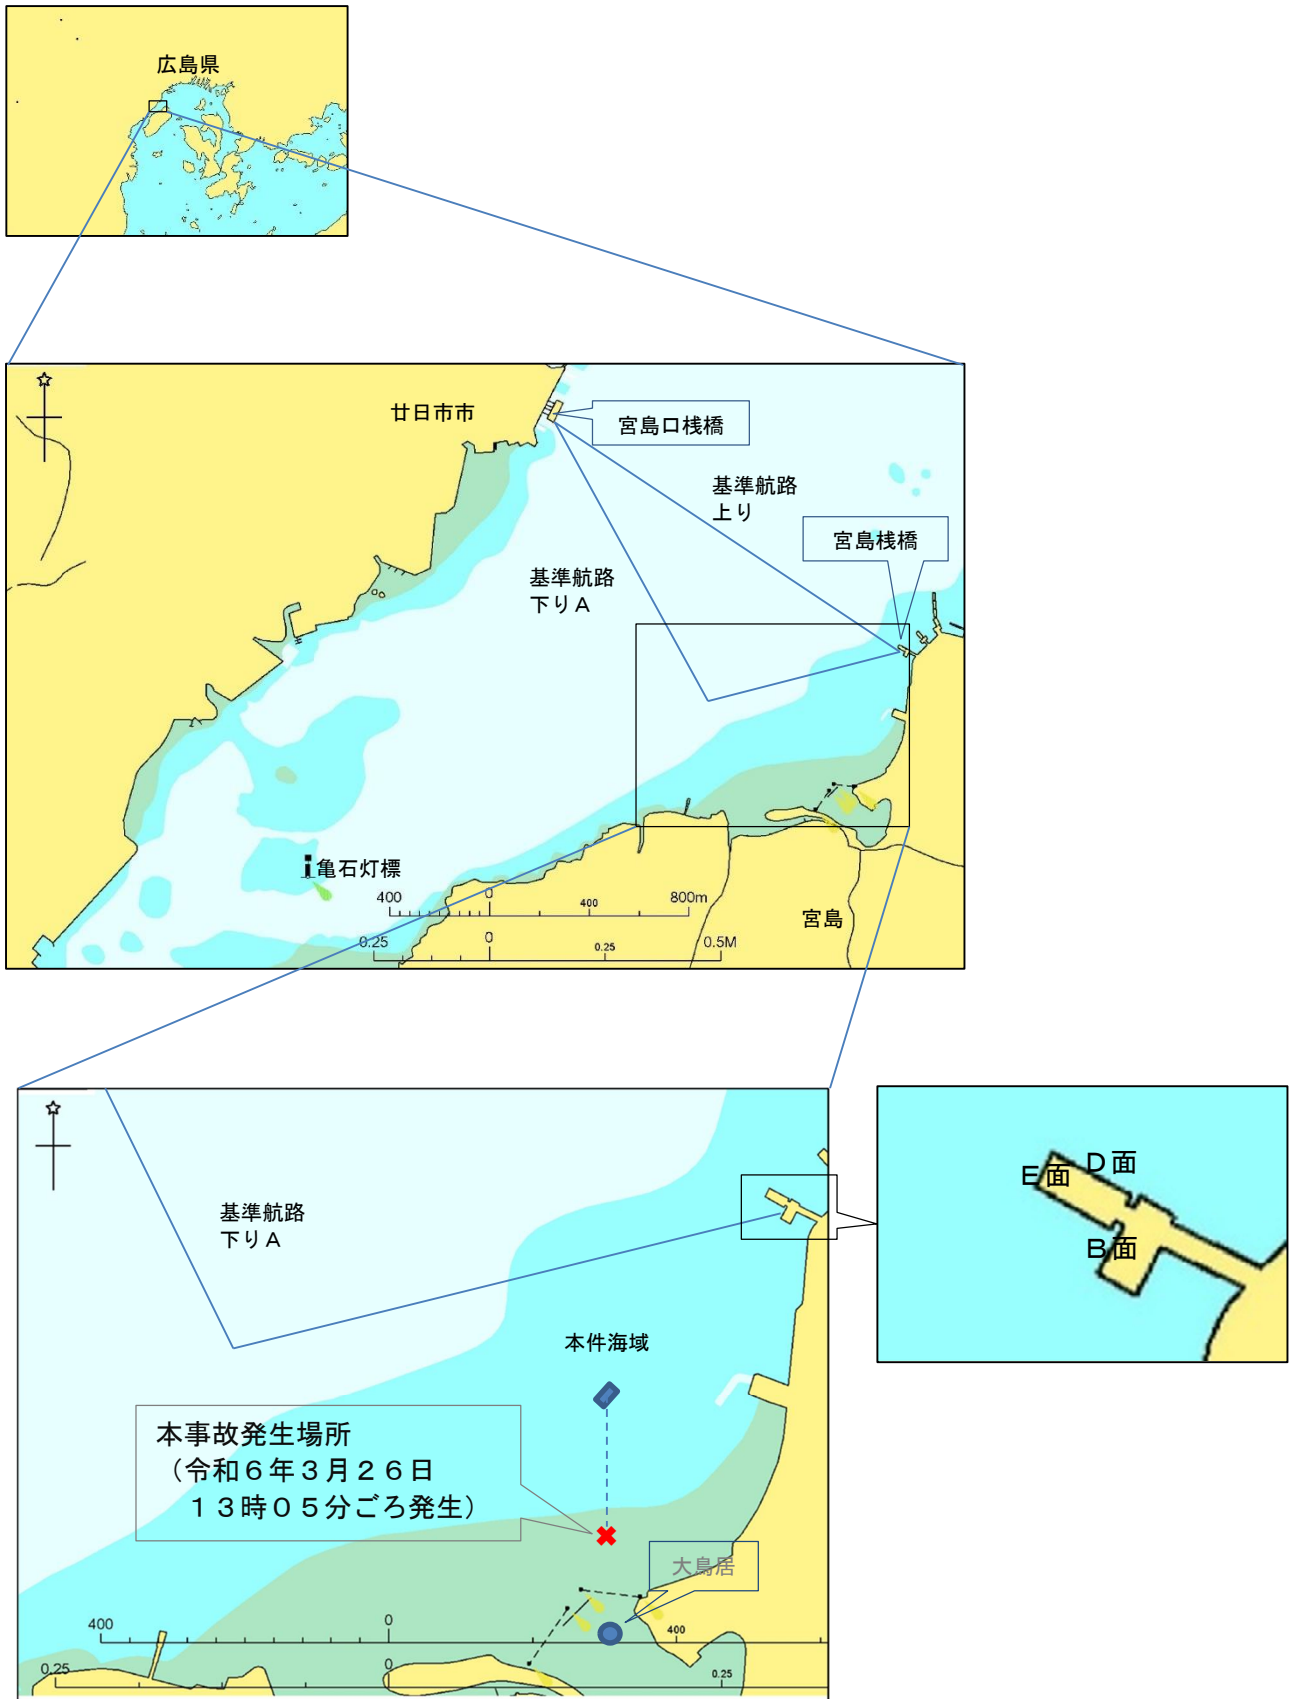
付図1 事故発生経過概略図

本船は、12時55分ごろ宮島栈橋の南南西約300m付近に到着し、レーダーを作動させ、機関中立とし、船尾方から風を受ける状態で、船尾を宮島栈橋（北北東）方に向けて漂泊を開始した。

社員Aは、右舷（操舵室が向いている方向から見て右方向）側を見て、宮島の建物が近くなっていることを認めて「近い」と声をあげた。

船長は、社員Aの声を聞いて、機関を前進（操舵室が向いてる方向）としてプロペラは回ったものの、本船が動かず、13時05分ごろ船尾を宮島棧橋に向けた状態で浅所に乗り揚げたことを知った。

同ポテンシヨメーターを、建造時以来7年間使用していたものと考えられる。
原因	本事故は、本船が、強風注意報が発表されている中、船尾方から風速約8m/sの風を受ける状況下、船長が、前方のみやじま丸の離着棧の状況に意識を向けて、目視、レーダー等による船位の確認を行わずに漂泊を続けたため、圧流されていることに気付かず、大鳥居方に圧流され続けて浅所に乗り揚げたものと考えられる。
再発防止策	<p>A社は、本事故後、次の再発防止策を行うこととし、A社の乗組員に周知した。</p> <ul style="list-style-type: none"> ・ 本件海域への侵入を禁止する。 ・ 棧橋に他船が着棧して待機する場合、原則、棧橋の他の面に船首又は船尾部を付けて待機することとし、棧橋に付けることができなければ、宮島口棧橋と宮島棧橋の間の海域の中央付近で待機する。 ・ 自船の船位のみならず他船の船位にも注意を向け、A社全体で安全を確認する。 <p>今後の同種事故の再発防止等に役立つ事項として、次のことが考えられる。</p> <p>(1) 同種事故の再発防止策</p> <ul style="list-style-type: none"> ・ 旅客船の運航者は、乗揚等の危険性がある海域を検証し、採るべき対策を取りまとめて乗組員に周知し、対策を実施するよう指導すること。 ・ 乗組員は、運航者が取りまとめた対策を理解し、実施すること。 <p>(2) その他安全に関する事項の対策</p> <ul style="list-style-type: none"> ・ 船舶所有者は、主機遠隔操縦装置等の離着棧時に使用する重要な装置については、同装置の主要部品を、同装置の製造者が推奨する時期までに交換すること。なお、同装置の取扱説明書に交換時期（推奨）が記載されていない場合には、同装置の製造者と協議の上、交換時期（推奨）を定めること。

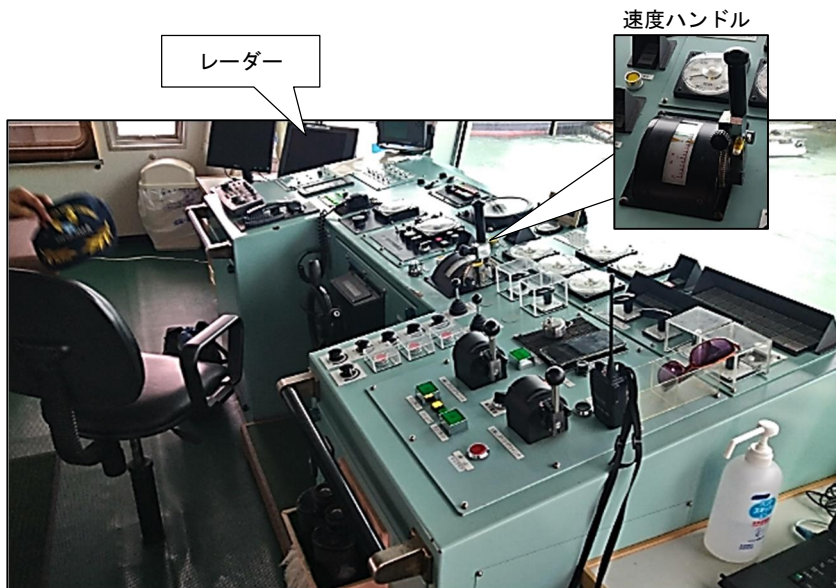
付図3 船尾操舵室 操船コンソール等

船長は、旅客を下船させて、A社に不具合が生じたことを報告するとともに、機関長に速度ハンドルが使用できないことを伝えた。機関長は、速度ハンドルの制御系をリセットしたところ、速度ハンドルが使用できるようになった。

<p>ていなかった。</p> <p>(7) その他安全に関する情報</p> <p>速度ハンドルのポテンシオメーターは、建造時以来7年間交換されていなかった。</p> <p>A社が持っていた遠隔操縦装置の取扱説明書には、速度ハンドルのポテンシオメーターの交換時期（推奨）の記載がなく、また、同装置製造者の担当者から交換時期（推奨）が提示されたこともなかった。</p> <p>同装置製造者の担当者は、本事故後に調査したところ、同装置製造者が、速度ハンドルのポテンシオメーターの交換時期（推奨）を5年としていることが分かった。</p> <p>A社は、本事故後、速度ハンドルのポテンシオメーターを交換した。</p>
<p>分析</p> <p>乗組員等の関与</p> <p>船体・機関等の関与</p> <p>気象・海象等の関与</p> <p>判明した事項の解析</p>	<p>あり</p> <p>なし</p> <p>なし</p> <p>(1) 事故発生に関する分析</p> <p>本船は、強風注意報が発表されている中、船尾方から風速約8 m/sの風を受ける状況下、船長が、前方のみやじま丸の離着棧の状況に意識を向けて、目視、レーダー等による船位の確認を行わずに漂泊を続けたことから、圧流されていることに気付かず、大鳥居方に圧流され続けて浅所に乗り揚げたものと考えられる。</p> <p>船長は、ふだん本件海域で漂泊した際、風を受けて圧流される等の危険を感じたことがなく、本事故時も圧流による危険を感じていなかったことから、目視、レーダー等による船位の確認を行わなかったものと考えられる。</p> <p>(2) 本件海域での乗揚等の危険認識の分析</p> <p>船長及びA社は、次の点から、本件海域における乗揚等の危険認識が十分でなかったものと考えられる。</p> <ul style="list-style-type: none"> ・船長は、船尾方から風を受けていた状況にあったものの、大鳥居付近まで圧流されるとは思わず、船位の確認を行うことなく漂泊を続けたこと。 ・A社は、令和2年の座洲以降、レーダーに基準航路を設定し、視界制限状態では、本件海域を航行しないよう指導していたが、本件海域で漂泊等する場合の注意事項を検討することなく、本件海域での漂泊等を認めていたこと。 <p>(3) その他安全に関する事項の分析</p> <p>A社は、遠隔操縦装置の取扱説明書に速度ハンドルのポテンシオメーターの交換時期（推奨）の記載がなかったこと等から、</p>
