## 船舶事故調査報告書

令和6年10月2日

運輸安全委員会（海事専門部会）議決

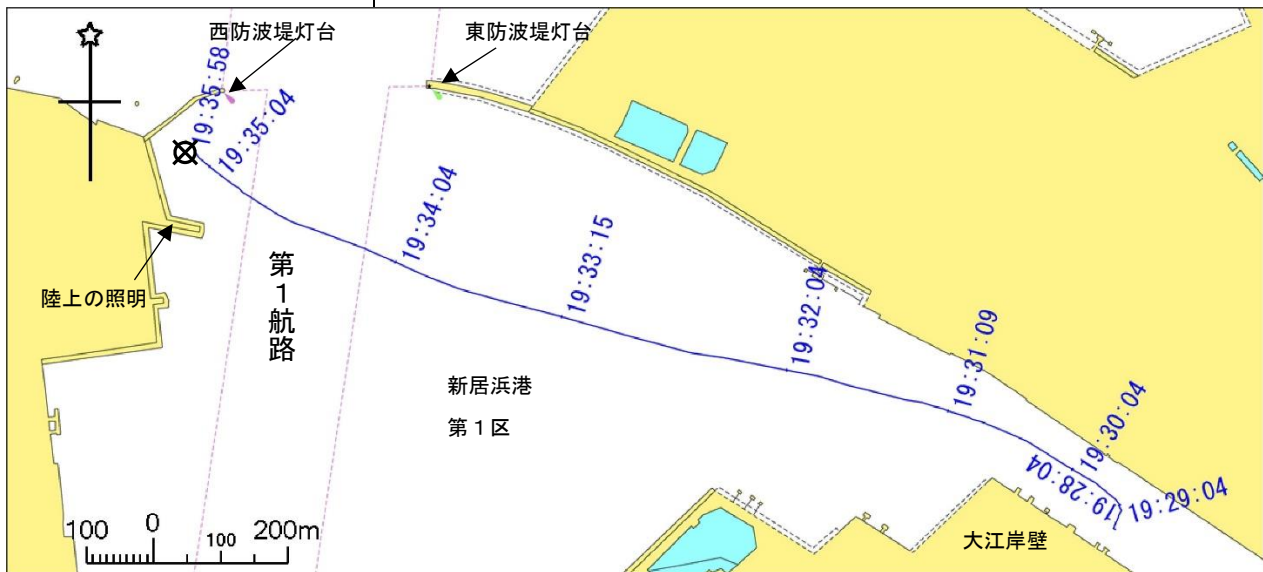
図1 航行経路図

本船は、約10ノット(kn)の速力(対地速力、以下同じ。)となって西北西進中、船長は、昇橋してきた航海士から針路が間違っている旨の報告を受けたものの、針路は間違っていないと思い込んでいたので、同じ針路及び速力で航行を続けた。

航海士は、船長が同じ針路及び速力で航行を続けていたので、ウイングに出て周囲を再確認した後、操舵室に戻り、船長に大声で船首方に陸が見える旨を告げながら舵輪の前に移動して右舵を取った。

船長は、慌てて主機を全速力後進に掛けたが、間に合わず、本船は西防波堤付近の浅所(以下「本件浅所」という。)に乗り揚げた。(図1参照)

<p>船長は、東防波堤灯台の灯火と西防波堤灯台の灯火との間を航行すべきところ、主機に異常が発生していると思い、気持ちに焦りがあったことと東防波堤灯台の灯火を見落としたこととで、いつしか灯質の異なる陸上の照明と西防波堤灯台との間が新居浜港の出口と思い込んでいたと事故後に思った。</p> <p>船長は、夜間は目視のみで灯火等の明かりの確認を行うのではなく、レーダー及びGPSプロッターを活用して針路及び船位の確認をしていれば陸上の照明と西防波堤灯台の灯火の間が新居浜港の出口と思い込むことはなかったと本事故後に思った。</p> <p>船長は、主機の回転数が上がらないと感じた際、航行しながら主機の操縦レバーの操作をせず、停船させてから原因を調べれば良かったと本事故後に思った。</p>
<p><b>分析</b></p>	<p>本船は、新居浜港を西北西進中、船長が、左舷船首方に視認した陸上の照明と右舷船首方に視認した西防波堤灯台の灯火の間が新居浜港の出口と思い込んだことから、同じ針路及び速力で航行を続け、本件浅所に乗り揚げたものと考えられる。</p> <p>船長は、次のことから、左舷船首方に視認した陸上の照明と右舷船首方に視認した西防波堤灯台の灯火が新居浜港の出口と思い込んだものと考えられる。</p> <p>(1) 東防波堤と西防波堤との間を第1航路に沿って北進する予定であったものの、主機に異常が発生していると思い、気持ちに焦りがあったこと</p> <p>(2) 東防波堤灯台の灯火を見落としたこと</p> <p>船長は、主機の回転数がいつものように上がらず、主機の操縦レバーを操作して半速力前進及び中立運転を繰り返していたことから、主機の操縦レバーの操作に意識が向いたものと考えられる。</p>
<p><b>原因</b></p>	<p>本事故は、夜間、本船が新居浜港を西北西進中、船長が、主機の操縦レバーの操作に意識が向き、東防波堤灯台の灯火を見落とし、左舷船首方に視認した陸上の照明と右舷船首方に視認した西防波堤灯台の灯火の間が新居浜港の出口と思い込んだため、同じ針路及び速力で航行を続け、本件浅所に乗り揚げたものと考えられる。</p>

<p><b>再発防止策</b></p>	<p>A社は、本事故後、次のとおり改善策を講じることとした。</p> <ul style="list-style-type: none"> <li>・港内においては、船橋の配置を2人以上とし、灯火等の誤認を防止するために見張りを強化するとともに船位の確認を適切に行う。</li> <li>・港内での速力を7kn以下とする。</li> </ul> <p>今後の同種事故等の再発防止に役立つ事項として、次のことが考えられる。</p> <ul style="list-style-type: none"> <li>・船橋当直者は、航行中、操縦レバーの操作等に意識を向け過ぎず、目標となる物標を見落とすことのないよう、常時、周囲の見</li> </ul>

<p>張りを適切に行うこと。</p> <ul style="list-style-type: none"><li>・ 船橋当直者は、夜間は目視のみで灯火等の明かりの確認を行うのではなく、レーダー及びGPSプロッターを活用して針路及び船位の確認を適切に行うこと。</li><li>・ 船橋当直者は、主機の回転数が上がらない等の調子が良くない事象を認められた際、航行しながら調節や確認をせず、港外に出るなどして安全な場所に停船させて原因を調査すること。</li></ul>
--	--
