船舶事故調査報告書

令和6年7月24日
運輸安全委員会（海事専門部会）議決

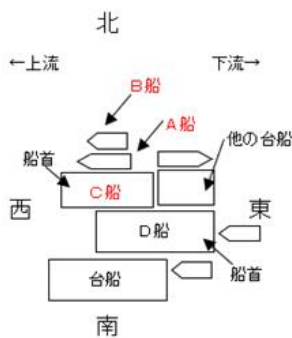
<p>The diagram illustrates the spatial arrangement of the vessels involved in the incident. Ship C is positioned centrally. Above it are ships A and B. Below it is ship D. To the right of ship C are other barges. Arrows point from the labels to the corresponding vessels.</p>	<p>た。</p> <p>A船及びB船は、本事故当日、船首尾からC船に係留ロープを2本ずつ取っていた。</p> <p>C船は、ふだん船首部及び船尾部から1本ずつ係留ロープを取っていたが、本事故当日は波浪注意報が発表されていたので、左舷中央部の係留ロープを2本、左舷船尾部から係留ロープ1本を取っていた。</p> <p>A社担当者は、D船にC船と他の台船に係留していたが、D船の船体からC船の船体がはみ出し、C船の船首部からD船に係留ロープが取れない状態で係留しており、うねり等を受けたC船の船体動揺により係留ロープが破断したので、D船に係留する台船を1隻にすれば良かったと本事故後に思った。</p> <p>本事故発生場所付近は、利根川河口付近であり、うねり等の影響を受けやすい流域であった。</p> <p>A船の喫水は、船首約1.0m、船尾約1.8mであった。</p> <p>B船の喫水は、船首約0.5m、船尾約1.5mであった。</p> <p>C船の喫水は、船首尾共に約0.75mであった。</p>
<p>分析</p>	<p>C船等は、波浪注意報が発表されている状況下、うねり等を受ける状況で係留中、C船の船首部がD船の船体からはみ出して係留し、同部からD船に係留ロープが取れない状態で係留を続けていたことから、C船の船体動揺により係留ロープが破断し、漂流して浅所に乗り揚げたものと考えられる。</p> <p>C船等は、波浪注意報が発表されている状況下、うねり等を受ける状況で係留中、C船をD船に係留するに当たり、D船の船体からC船の船体がはみ出し、C船の船首部からD船に係留ロープが取れない状態で係留を続けていたことから、C船の船体動揺により係留ロープが破断し、漂流して浅所に乗り揚げたものと考えられる。</p>

<p>原因</p>	<p>本事故は、夜間、C船等が、波浪注意報が発表されている状況下、うねり等を受ける状況で係留中、C船の船首部がD船の船体からはみ出して係留し、同部からD船に係留ロープが取れない状態で係留を続けていたため、C船の船体動揺により係留ロープが破断し、漂流して浅所に乗り揚げたものと考えられる。</p>
<p>再発防止策</p>	<p>今後の同種事故等の再発防止に役立つ事項として、次のことが考えられる。</p> <ul style="list-style-type: none"> ・船長は、うねり等を受ける状況で係留する際、船首部及び船尾部から確実に係留ロープを取ること。
