船舶事故調査報告書

令和6年8月28日

運輸安全委員会（海事専門部会）議決

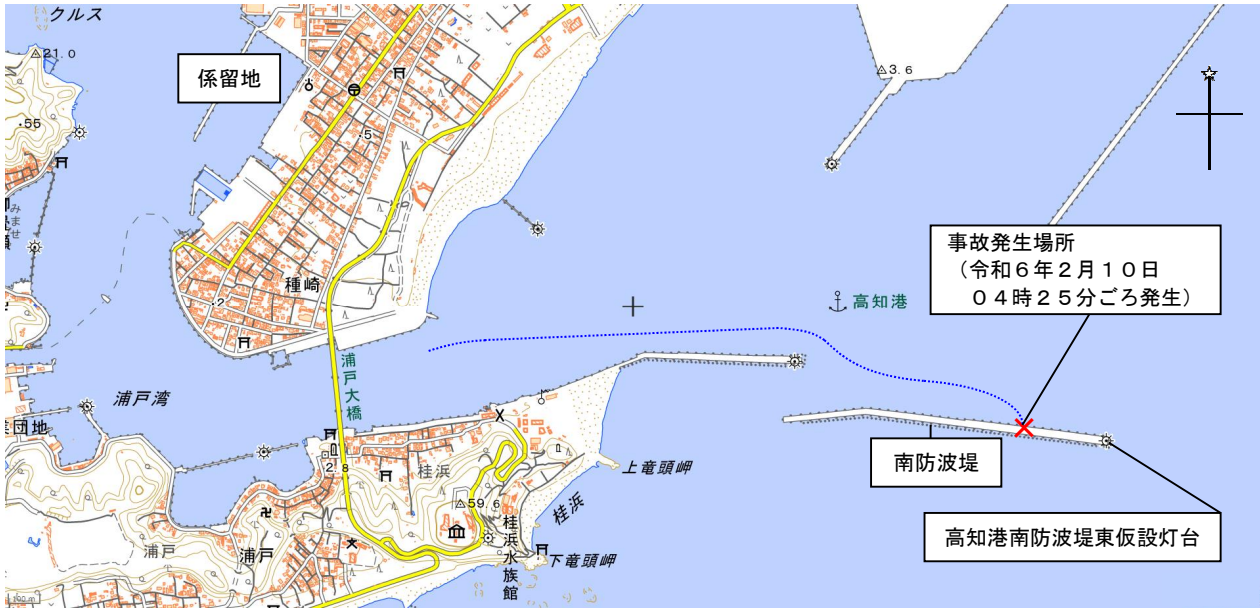
付図1 事故発生経過概略図

<p>思った。</p> <p>運輸安全委員会事務局神戸事務所による分析（令和4年6月発行）^{*1}には、平成20年10月から令和4年3月までの間に調査報告書で公表された夜間における港湾施設への衝突事故の多く（19件中8件）が防波堤に衝突して発生しており、目視に加え、航海計器（レーダー、GPSプロッター等）を活用して継続的に船位を確認する必要があると記載されている。</p> <p>（付図1 事故発生経過概略図 参照）</p>
分析	<p>本船は、出航中、船長が、自船の正確な位置を確認することなく、南防波堤を通過したと思い、約8knの速力で右転したことから、南防波堤を避けられず衝突したものと考えられる。</p> <p>船長は、夜間、港口付近で小型船が釣りを行っていることがあるので目視により見張りを行っていたことから、GPSプロッター等により自船の正確な位置を確認しなかったものと考えられる。</p>
原因	<p>本事故は、夜間、本船が、出航中、船長が、自船の正確な位置を確認することなく、南防波堤を通過したと思い、約8knの速力で右転したため、南防波堤を避けられず衝突したものと考えられる。</p>
再発防止策	<p>今後の同種事故等の再発防止及び被害の軽減に役立つ事項として、次のことが考えられる。</p> <ul style="list-style-type: none"> ・ 船長は、夜間、狭い通航海域で自船の位置が定かでない場合には、速力を減じつつ、GPSプロッター等の航海計器を使用して、測位し直すこと。 ・ 船長は、事故が発生した場合、速やかに海上保安庁へ通報すること。
