船舶事故調査報告書

令和6年8月28日

運輸安全委員会（海事専門部会）議決

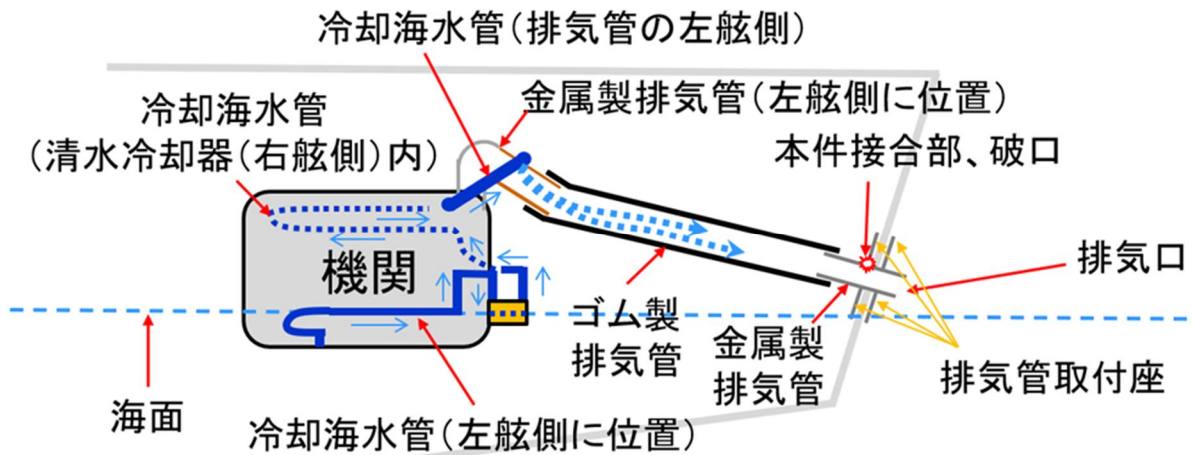
図1 本船の機関の排気管等の状態（左舷側から見た図）

船長は、船体が浸水により沈み、通常水面から約5 cmの高さにある船尾の排気口が水没していたので、同排気口から流入した海水が本件接合部の破口から機関室内に漏出していると思い、搭載していた電動式水中ポンプを使用して排水作業を開始した。

船長は、約3年前、機関修理業者に依頼して機関の排気管の整備を行い、発航前検査では、排気管の状態を他の点検項目と合わせて点検していたが、本件接合部の破口が生じた部分が、機関室の奥の見えにくい場所にあったので、その状態を点検しておらず、排気管が腐食により劣化して破口が生じていたのではないかと本事故後に思った。

船長は、本事故前に釣り場を移動する際、釣り客が船尾部に集まって船尾トリムになっていたので、排気口から排気管に流入した海水が本件接合部の破口から漏出し、更に船尾に波を受け、海水が急に流入したのではないかと考えた。

<p>本船は、本件接合部付近に破口が生じた状態で機関を稼働した場合、排気管から排出される冷却海水が同破口から漏出し、機関室に滞留する構造であった。</p> <p>本船は、本事故当時、船齢が約28年7月であった。</p>
<p>分析</p>	<p>本船は、機関の排気管が約3年間整備されず、同排気管の本件接合部が劣化して破口が生じていた中、船長が、本件接合部の破口から機関冷却水が漏出していることに気付かず、高さ約1mの波の中を、釣り客を船尾部に乗せながら釣り場の移動を繰り返したことから、排気口から流入した海水が機関冷却水と共に同破口から漏出し、機関室から船内全体に浸水が進み、沈没したものと考えられる。</p> <p>船長は、本件接合部の破口が機関室の奥の見えにくい場所にあったこと及び発航前検査で機関室にビルジを認めなかったことから、同破口を事前に把握できなかったものと考えられる。</p> <p>本船は、本事故当日出航後、本件接合部の破口から機関冷却海水が少しずつ漏出していたものと考えられるが、機関室に海水が滞留し始めた時期については、船長が、本事故直前まで本船の異常を認めず、機関室の確認を行っていなかったことから、明らかにすることができなかった。</p> <p>なお、本船は、本事故前、北西進して南東の波を船尾に受けていたことから、排気口に流入する海水の量が増え、本件接続部の破口からの浸水量が急に増加したものと考えられる。</p>
<p>原因</p>	<p>本事故は、本船が、機関の排気管が約3年間整備されず、同排気管の本件接合部が劣化して破口が生じていた中、船長が、本件接合部の破口から機関冷却水が漏出していることに気付かず、高さ約1mの波の中を、釣り客を船尾部に乗せながら釣り場の移動を繰り返したため、排気口から流入した海水が機関冷却水と共に同破口から漏出し、機関室から船内全体に浸水が進み、沈没したものと考えられる。</p>
<p>再発防止策</p>	<p>今後の同種事故等の再発防止に役立つ事項として、次のことが考えられる。</p> <ul style="list-style-type: none"> ・ 小型船舶の船長は、冷却海水管及び冷却海水が放出される排気管等に亀裂及び破口が生じていた場合、浸水になることを考慮し、同管において目視での点検が困難な場所については、機関を稼働中、時々、付近の漏水の有無を確認するとともに機関室のビルジの状況を確認すること。 ・ 小型船舶の船長は、航行中、機関の運転状態に異状を感じた場合、速やかに停船して、機関、機関室及び船体の状態を確認すること。 ・ 小型船舶の船長は、定期的に排気管の整備を行い、特に、船齢が高い小型船舶では、排気管と船体との接続部分の点検を入念に行うこと。
