船舶インシデント調査報告書

平成27年9月3日
 運輸安全委員会（海事専門部会）議決
 委員 庄司邦昭（部会長）
 委員 小須田 敏
 委員 根本美奈

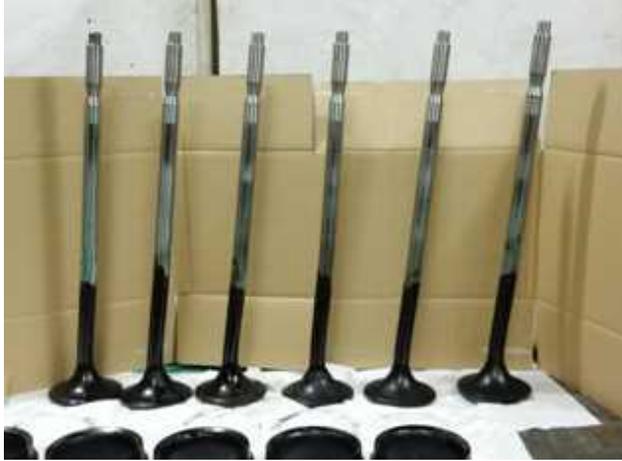
<p>であったが、主発電機のディーゼル機関が運転していたので、14時45分ごろ主発電機のACB（気中遮断器）を手動で投入して電源を復旧させた。</p> <p>船長は、電源復旧後、乗組員を船首に配置し、水深が深いので左舷の錨鎖を2節（約50m）繰り出し、前進行きあしが約3knになったところで14時52分ごろ戸島北北東方沖に左舷錨を投入した。</p> <p>本船は、仮泊後、機関長が主機を始動したが運転状態には至らず、船長が船舶所有者工務監督に状況の報告を行い、タグボートによるえい航を要請した。</p> <p>本船は、来援したタグボートにえい航され、熊本県八代市八代港港外に投錨し、その後、機関製造業者による主機の開放整備を行い、全シリンダの吸気弁の弁棒に曲損、吸気弁ガイドブッシュ下端に亀裂及びピストン頂面に打痕が認められた。（写真1参照）</p>

<p>写真1 曲損した吸気弁の弁棒 （付図1 インシデント発生場所概略図 参照）</p>
<p>気象・海象</p>	<p>気象：天気 曇り、風向 南西、風速 約1m/s、視界 良好 海象：海上 平穏</p>
<p>その他の事項</p>	<p>主機は、電子ガバナによる出力調整が行われ、主機の回転方向が一定方向で、逆転機内の前進又は後進クラッチのいずれかに切替用電磁弁から作動油が供給されてプロペラ翼の回転方向が制御されるものの、プロペラ軸の回転数が定格回転数の120%に達すると、過回転検出器が作動し、危急停止電磁弁が励磁されて燃料が遮断され、停止するようになっていた。</p> <p>主機は、電源が喪失しても、電子ガバナが現状の燃料噴射量を維持するので停止しないが、DC24V電源が確保されていれば、前後進切替用電磁弁、過回転検出器及び危急停止電磁弁が制御可能な状態であり、危急停止することができるようになっていた。</p> <p>主機は、各シリンダに吸気弁及び排気弁がそれぞれ1本ずつ装備され、吸気弁及び排気弁の開閉時期が弁線図のとおりであり、燃焼用空気を吸入する行程にある際、ピストンが最上部位置（上死点）を挟ん</p>

本船は、長島海峡を航行中、船内電源が喪失した際、バックアップ用のDC24Vバッテリーの電圧が低下していたことから、主機が、過回転運転となったものの、危急停止せずに運転を続けて吸気弁の弁棒が曲損し、主機の運転ができなくなり、運航不能となったものと考えられる。

<p>本船は、船内電源を喪失した際、主発電機原動機が自動始動して主発電機のACBが自動投入される機構になっていたが、本インシデント時、DC24Vの電圧が不足していたことから、主発電機原動機が自動始動したものの、ACBが投入されなかった可能性があると考えられる。</p> <p>主機は、本インシデント時、減速機のクラッチが離脱し、電子ガバナが噴射量を維持したことから、過回転運転となり、吸気弁の弁傘部がピストン頂面と接触して吸気弁の弁棒が曲損した可能性があると考えられる。</p> <p>主機は、吸気弁が閉鎖位置にある時、全シリンダの吸気弁の弁棒が曲損して吸気弁の弁傘部の弁シートと弁座の間に隙間ができたことから、始動空気が同隙間から漏れ、圧縮できず、燃料運転に移行できなくなった可能性があると考えられる。</p>
原因	<p>本インシデントは、本船が、長島海峡を航行中、船内電源が喪失した際、バックアップ用のDC24Vバッテリーの電圧が低下していたため、主機が、過回転運転となったものの、危急停止せずに運転を続けて吸気弁の弁棒が曲損し、主機の運転ができなくなったことにより発生したものと考えられる。</p>
参考	<p>今後の同種事故等の再発防止に役立つ事項として、次のことが考えられる。</p> <ul style="list-style-type: none"> ・DC24Vバッテリーの点検は、定期的にDC24V系統に同バッテリーのみの給電を行い、電圧の確認をすることが望ましい。 ・DC24Vバッテリーは、定期的に交換することが望ましい。

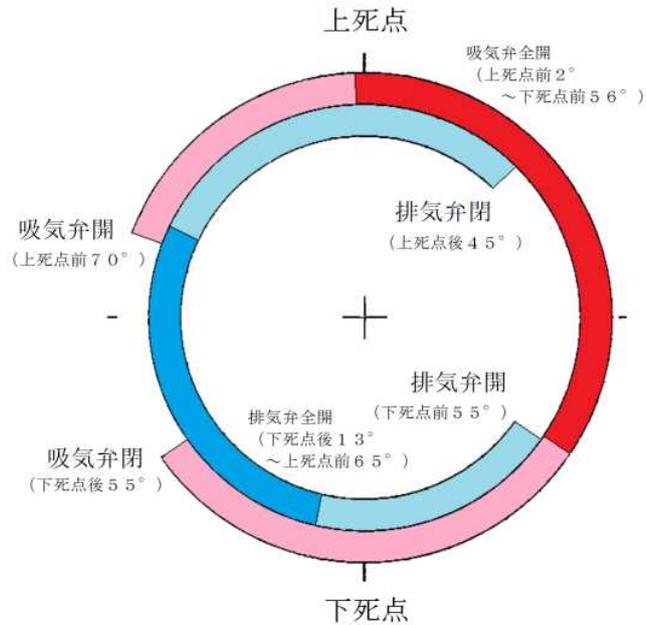
図1 弁線図

で吸気弁が開放されるようになっていた。(図1参照)
