船舶インシデント調査報告書

平成27年11月26日
 運輸安全委員会（海事専門部会）議決
 委員 庄司邦昭（部会長）
 委員 小須田 敏
 委員 根本美奈

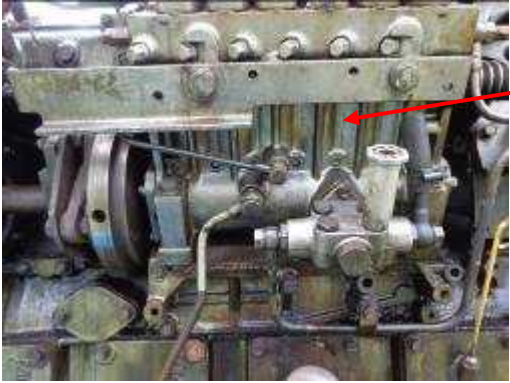
<p>燃料油噴射ポンプ</p> </div> <div data-bbox="592 1592 1273 1966">

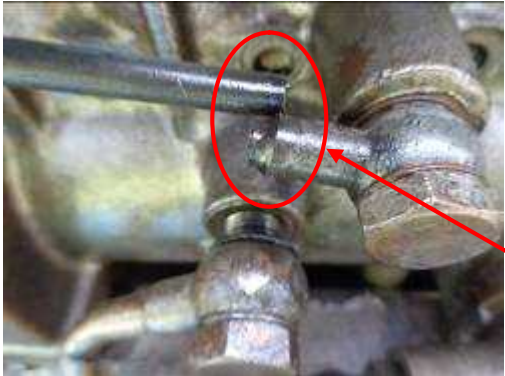
<p>破損部</p> </div>
<p>分析</p>

<p>乗組員等の関与 船体・機関等の関与 気象・海象等の関与 判明した事項の解析</p>	<p>あり あり なし</p> <p>本船は、厳原港南東方沖で操業中、本件パイプが破損したことから、主機の潤滑油が破損部から噴き出し、各部の給油量が著しく減少して潤滑が阻害され、6番シリンダのピストンが割損し、シリンダブロックに破口を生じ、主機の運転ができなくなり、運航不能となったものと考えられる。</p> <p>本件パイプは、防振用金具が取り外されたことから機関振動等を受け続けて材料が疲労し、破損したものと考えられる。</p>
<p>原因</p>	<p>本インシデントは、夜間、本船が、厳原港南東方沖で操業中、本件パイプが破損したため、主機の潤滑油が破損部から噴き出し、各部の給油量が著しく減少して潤滑が阻害され、6番シリンダのピストンが割損し、シリンダブロックに破口を生じ、主機の運転ができなくなったことにより発生したものと考えられる。</p>
<p>参考</p>	<p>今後の同種事故等の再発防止に役立つ事項として、次のことが考えられる。</p> <ul style="list-style-type: none"> ・ 主機付設の燃料油噴射ポンプの給油用パイプは、防振用の金具を取り付けて固定した上、日常の点検で異常の有無を確認し、必要に応じて適切に交換すること。
