## 船舶インシデント調査報告書

インシデント種類	運航不能（機関故障）
発生日時	平成26年5月30日 14時25分ごろ
発生場所	千葉港 <sup>かつなん</sup> 葛南区市川水路 千葉港市川第7号灯浮標から真方位354° 290m付近 （概位 北緯35° 40.10′ 東経139° 57.20′）
インシデント調査の経過	平成26年5月30日、本インシデントの調査を担当する主管調査官（横浜事務所）を指名した。 原因関係者から意見聴取を行った。
<b>事実情報</b> 船種船名、総トン数 船舶番号、船舶所有者等 L×B×D、船質 機関、出力、進水等	貨物船 <sup>まるい</sup> 丸井丸、499トン 140763、丸井海運株式会社 70.02m (Lr) × 12.00m × 7.37m、鋼 ディーゼル機関、1,471kW、平成20年3月14日
乗組員等に関する情報	船長 男性 42歳 四級海技士（航海） 免許年月日 平成9年3月17日 免状交付年月日 平成24年2月13日 免状有効期間満了日 平成29年3月16日 機関長 男性 55歳 四級海技士（機関） 免許年月日 昭和62年5月22日 免状交付年月日 平成24年2月17日 免状有効期間満了日 平成29年5月21日
死傷者等	なし
損傷	なし
インシデントの経過	本船は、船長ほか4人が乗り組み、鋼材コイルの揚げ荷をするため、千葉港葛南区京葉鉄鋼ふ頭に向け市川水路を航行中、平成26年5月30日14時25分ごろ、入港準備のために主機の後進テストを行ったところ、空気漏れの音がして後進運転ができなかった。 本船は、他船の航行に支障がないようにバウスラストを使用しながら惰性で航行し、14時40分ごろ着岸予定の京葉鉄鋼ふ頭の近くで双錨泊した。 機関長は、主機の始動空気案内弁及び始動空気管制弁を点検し、ド

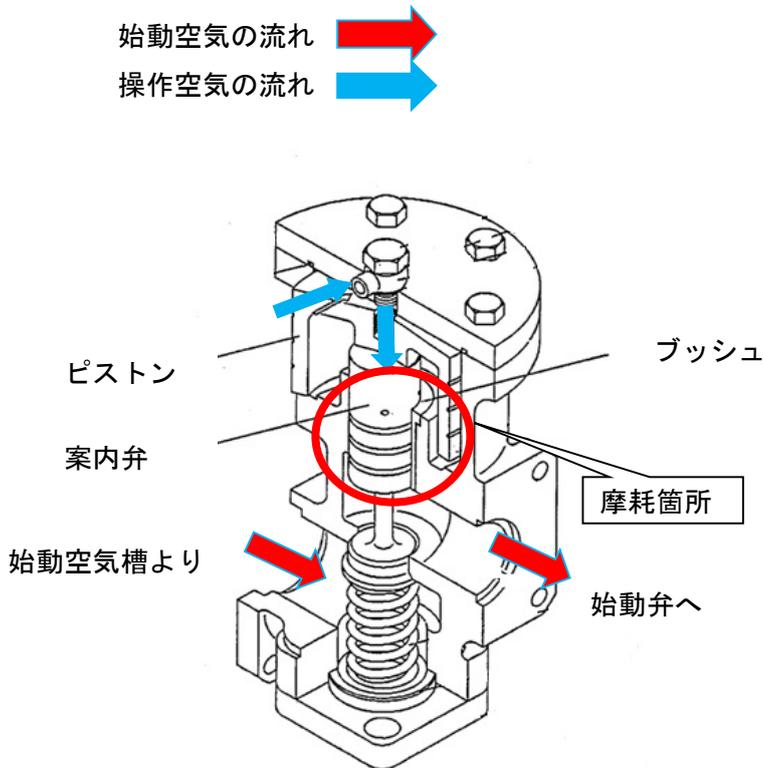
付図1 始動空気案内弁

<p><b>分析</b></p> <p>乗組員等の関与</p> <p>船体・機関等の関与</p> <p>気象・海象等の関与</p> <p>判明した事項の解析</p>	<p>なし</p> <p>あり</p> <p>なし</p> <p>本船は、市川水路を航行中、主機の後進テストを行った際、始動操作を繰り返すうちに始動空気案内弁の案内弁とブッシュの隙間が過大になっていたことから、始動操作を繰り返すうちにグリース切れを生じ、操作空気が漏れて始動空気案内弁が作動せず、主機の運転ができなくなって運航不能になったものと考えられる。</p>

始動空気案内弁の案内弁とブッシュの隙間は、ドレン等の影響により、始動操作を繰り返すうちに、同案内弁及びブッシュの摩耗が進行して過大になったものと考えられる。
原因	本インシデントは、本船が、市川水路を航行中、主機の後進テストを行った際、始動空気案内弁の案内弁とブッシュの隙間が過大になっていたため、始動操作を繰り返すうちにグリース切れを生じ、操作空気が漏れて始動空気案内弁が作動せず、主機の運転ができなくなったことにより発生したものと考えられる。
参考	船舶所有会社は、本インシデント後、次の事故防止策を講じた。 <ul style="list-style-type: none"> <li>・ 始動空気案内弁のグリース注入を月1回から2回に増やす。</li> <li>・ 始動空気槽のドレン抜きを行うなどして始動空気に含まれるドレンの排出に努める。</li> <li>・ 始動操作時のエアランニングの回転数に注意して始動空気の消費量を減らす。</li> </ul> 今後の同種事故等の再発防止に役立つ事項として、次のことが考えられる。 <ul style="list-style-type: none"> <li>・ 機関取扱説明書に従って点検及び整備を適宜実施すること。</li> </ul>
