船舶インシデント調査報告書

インシデント種類	運航不能（機関故障）
発生日時	平成28年1月4日 06時30分ごろ
発生場所	長崎県長崎市三重式見港西方沖 <small>おおひま</small> 大墓島大瀬灯台から真方位160°8,300m付近 （概位 北緯32°48.4′ 東経129°34.5′）
インシデントの概要	貨物フェリーマリンエースは、西進中、異常が発生したので主機を停止した。
インシデント調査の経過	平成28年1月5日、本インシデントの調査を担当する主管調査官（長崎事務所）ほか1人の地方事故調査官を指名した。 原因関係者から意見聴取を行った。
事実情報 船種船名、総トン数 船舶番号、船舶所有者等 L×B×D、船質 機関、出力、進水等	貨物フェリー マリンエース、643トン 134605、九商マリンエクスプレス株式会社（A社） 70.50m×13.45m×4.80m、鋼 ディーゼル機関、1,471kW、平成9年6月
乗組員等に関する情報	機関長 男性 51歳 四級海技士（機関） 免許年月日 昭和63年7月14日 免状交付年月日 平成25年7月8日 免状有効期間満了日 平成30年7月13日 専任機関長 男性 61歳 三級海技士（機関） 免許年月日 昭和59年3月19日 免状交付年月日 平成26年3月3日 免状有効期間満了日 平成31年3月18日
死傷者等	なし
損傷	なし
気象・海象	気象：天気 晴れ、風向 北、風力 1、視程 約8海里 海象：波高 約0.3m
インシデントの経過	本船は、船長及び機関長ほか4人が乗り組み、旅客8人を乗せ、車両9台を積載し、船首約3.50m、船尾約5.40mの喫水で、三重式見港西方沖を長崎県新上五島町奈良尾港に向けて約16ノットの対地速力で西進中、平成28年1月4日06時30分ごろ、機関長が

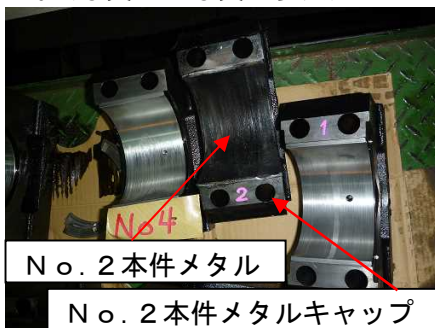
本船は、機関製造業者担当者が主機カム軸受の開放点検を行った結果、全ての‘主機カム軸受メタル’（以下「本件メタル」という。）に異物の噛み込みがあり、No. 2本件メタルに焼損、No. 1、3、4、5及び9の各本件メタルに損耗（使用限度30／100mm以下、計測値約30／100～56／100mm）が生じていたほか、No. 2本件メタルキャップに変形及び亀裂、主機カム軸に変形が発見された。（写真1～写真3参照）

写真1 本件メタルの状況
（メタルキャップ側）

参考	<p>今後の同種事故等の再発防止及び被害の軽減に役立つ事項として、次のことが考えられる。</p> <ul style="list-style-type: none">・主機の主要な構成部品については、定期的に点検を実施し、必要に応じて交換を行い、性能の維持を図ることが望ましい。・主機の潤滑油については、定期的に性状検査を行い、適正に管理することが望ましい。
-----------	------------------------------------------------------------------------------------------------------------------------------------------------------------------------------------------------------------

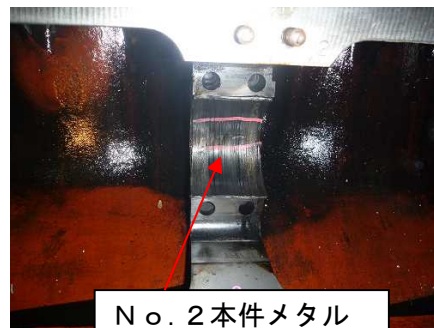
写真2 本件メタルの状況
（主機架構側）

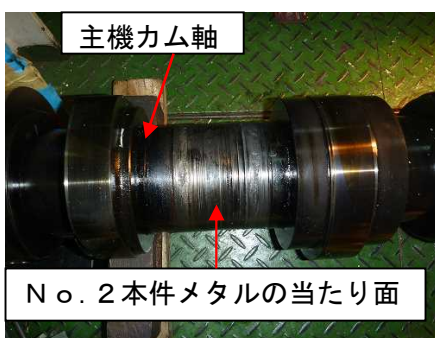
写真3 主機カム軸の状況
（付図1 インシデント発生場所概略図 参照）

<p>原因</p>	<p>本インシデントは、夜間、本船が、三重式見港西方沖を西進中、本件メタルの損耗により、本件隙間が増大した状態で使用されていたため、剝離又はキャビテーションを生じるなどして本件メタルが焼損してカム軸が変形し、主機の運転ができなくなったことにより発生した可能性があると考えられる。</p>
