# 船舶インシデント調査報告書

船種 船名 液化ガスばら積船 瑞陽丸  
船舶番号 135837  
総トン数 998トン

インシデント種類 運航不能（中間軸折損）

発生日時 平成29年2月9日 05時05分ごろ

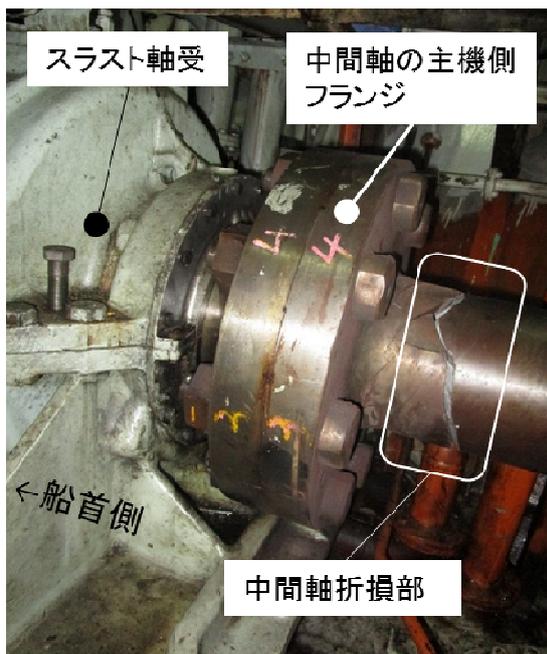
図2 中間軸折損部

機関長は、主機の停止後、運転中（推進軸回転中）では不明であった中間軸の主機側接続フランジ近辺に折損を認めた。

機関長の口述及びA社の回答書によれば、本船は、中間軸が主機側フランジ根元付近で割損し、C P P給油箱据付ボルト（M22）4本のうち、左舷船首側の1本が折損して脱落し、ねじ部にナット2個（ダブルナット\*1）が装着状態であり、他の3本は据付用穴に入っていてダブルナットが装着状態であるものの締結状態ではなく、折損したボルト及びナットの座面は球面状に変形し、他の3本の座面は折損したものに比べて若干変形している状態であった。（図2～4参照）

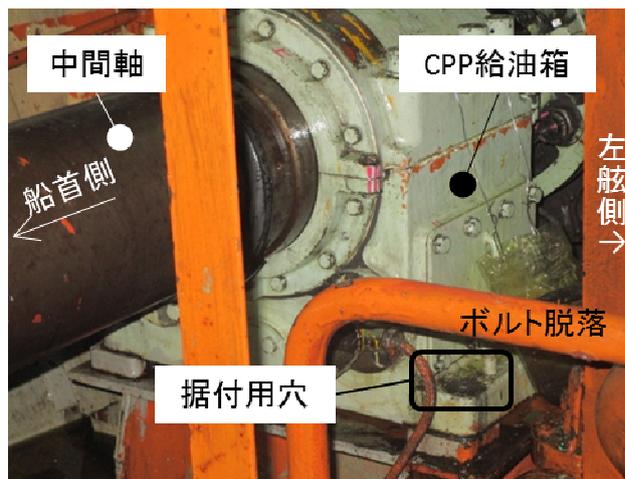
図3 CPP給油箱左舷船首側

左舷船首側のボルトは、ダブルナットが装着状態のまま不完全ねじ部<sup>\*3</sup>で折損しており、折損箇所付近のねじ底に亀裂が認められ、ねじ山が変形していた。

ボルトの破断面には、明瞭な疲労破壊の痕跡は認められず、ねじ側が凹で、六角側が凸で破断しており、延性破壊<sup>\*4</sup>の特徴が認められた。

給油箱据付け部のボルトを、M22（六角頭付き）ボルトSS400材からM24（植込みボルト（両端ねじ））S35C材へ変更し、サイズ及び強度を上げた。

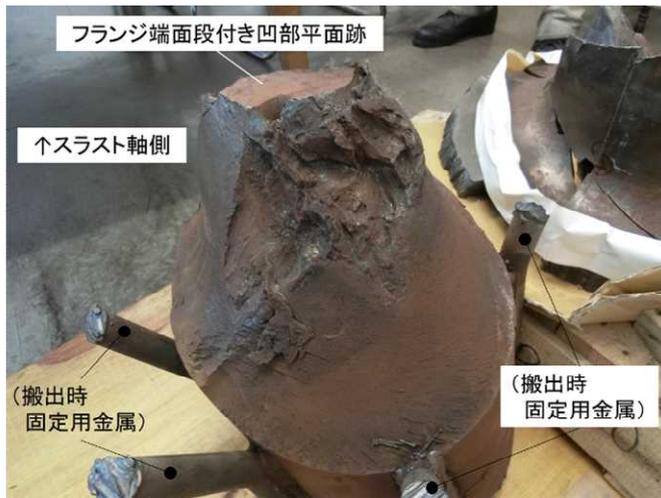
図7 中間軸折損部 (軸側)

中間軸は、折損部分の亀裂が斜め方向に進展し、ねじ切れるように折損していた。（図7、8参照）

図7及び9に表されるように、破断面には一部錆<sup>さび</sup>の赤茶色が認められて明瞭な状態ではなかったこと、及び亀裂の全てを開放できていなかったことから、破断の起点の詳細な場所は不明であった。

破断面の錆については、回答書の日付によれば、本インシデント発生から約2か月が経過していると推測されることから、発生時期は不明であった。

- (1) 中間軸に設けるフランジ端面側中央部の凹部は小さくし、表面の面粗は細かくすることが望ましい。
- (2) C P P 給油箱等の据付け部は、定期的に緩みなどの有無を確認すること。
- (3) 据付け部のボルト及びナットの強度を上げることが望ましい。

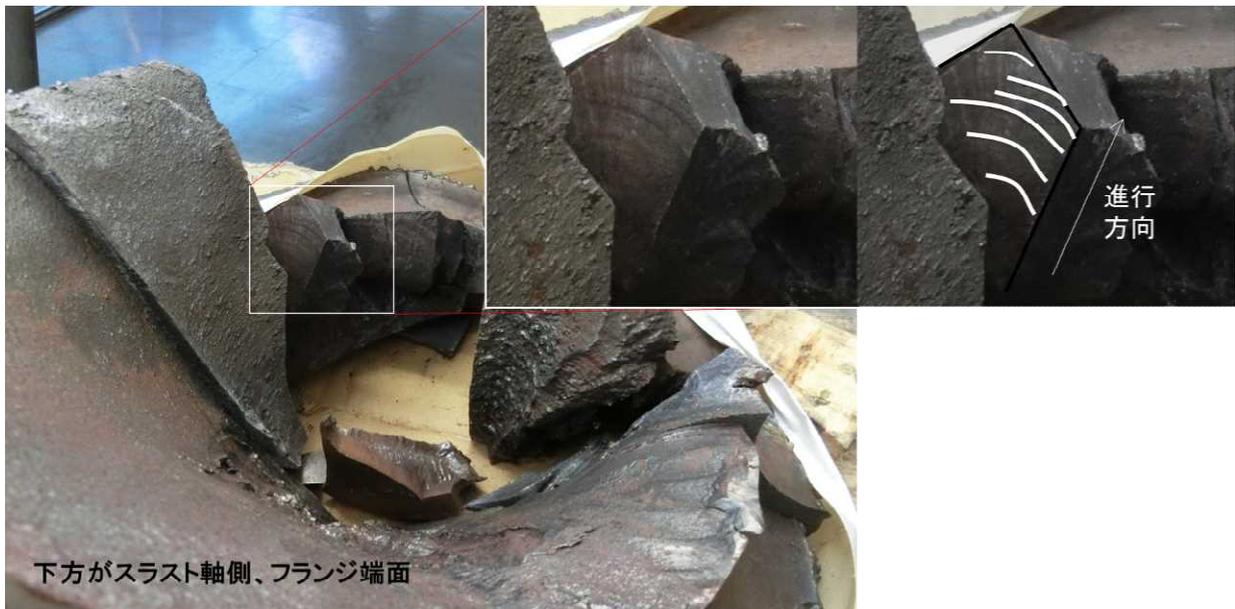
図9 中間軸折損部 (フランジ側)

破断面には部分的に貝殻状模様が認められ、この模様から破断はフランジから軸方向へ進行したと推定される。（図9参照）

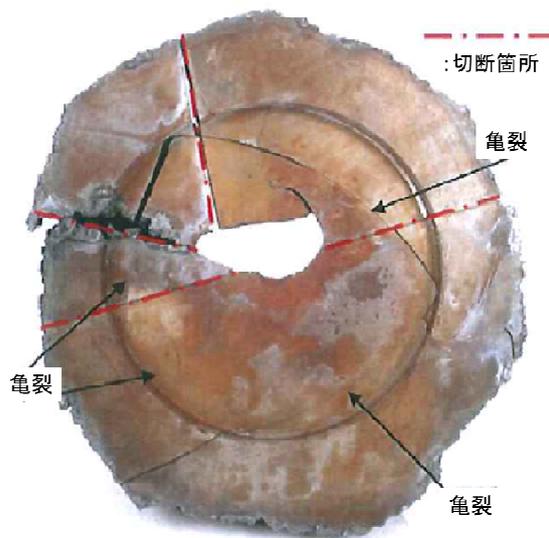
図10 中間軸フランジ端面

中間軸のフランジ平面には、段付き凹部を通る亀裂が複数認められ、そのうちの一つの亀裂を開放すると、段付き凹部の平面から亀裂の進展を示す流れ模様が形成され

ているのが認められた。(図10～12参照)

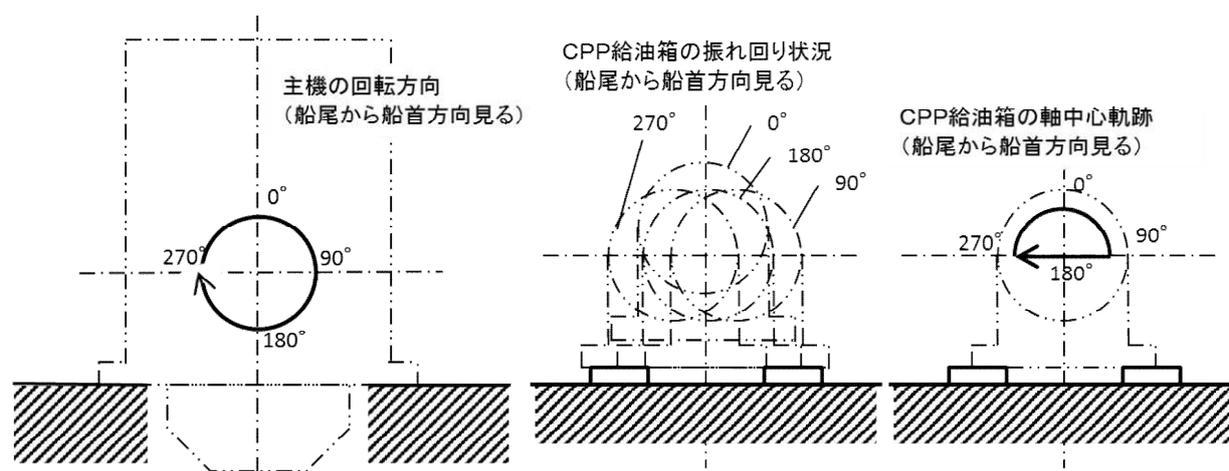
図13 CPP給油箱振動状態

CPP給油箱は、主機の回転方向と同じ方向に振れ回り、下方に変位量がなく、半円の上外周の軌跡を示しており、振回りの回転数が約221rpmであった。(図13参照)

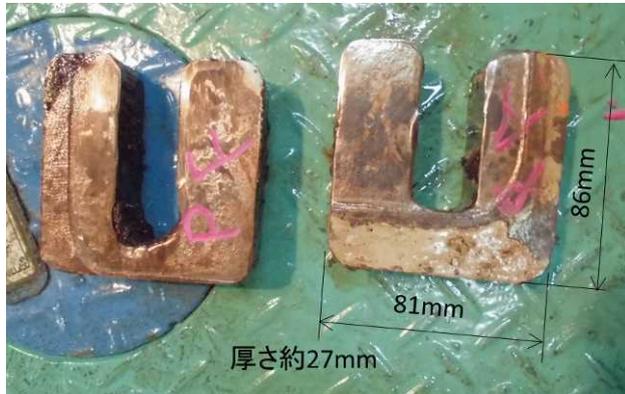
図14 調整用金属板

CPP給油箱据付け部下面に設置されていた4か所の据付（位置）調整用の金属板（以下「調整用金属板」という。）は、右舷船尾側の一つが脱落していた。(図14参照)

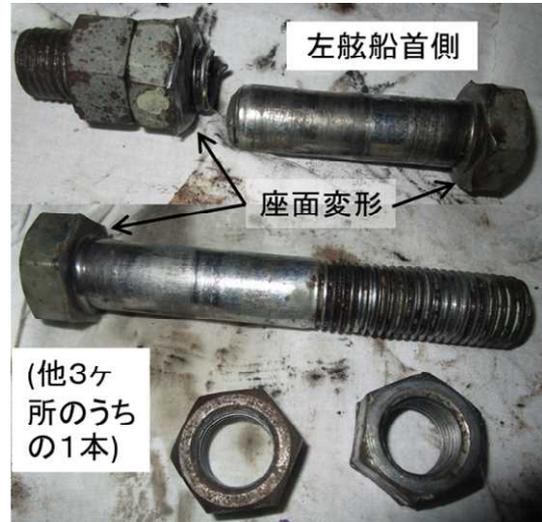
図15 据付ボルトとナット

ナット及びボルトの座面は、球面状に変形し、損傷していた。また、全てのボルト及びナットの据付け座面において振動などで摩耗した（磨かれた）ような金属光沢は見られなかった。さらに、相手側のCPP給油箱据付け部の面も同様に光沢は見られなかった。

機関長が撮影した写真によれば、折損していないボルト及びナット座面も同様に球面状に変形していたが、その座面の変形は、折損したものよりも小さかった。(図15参照)

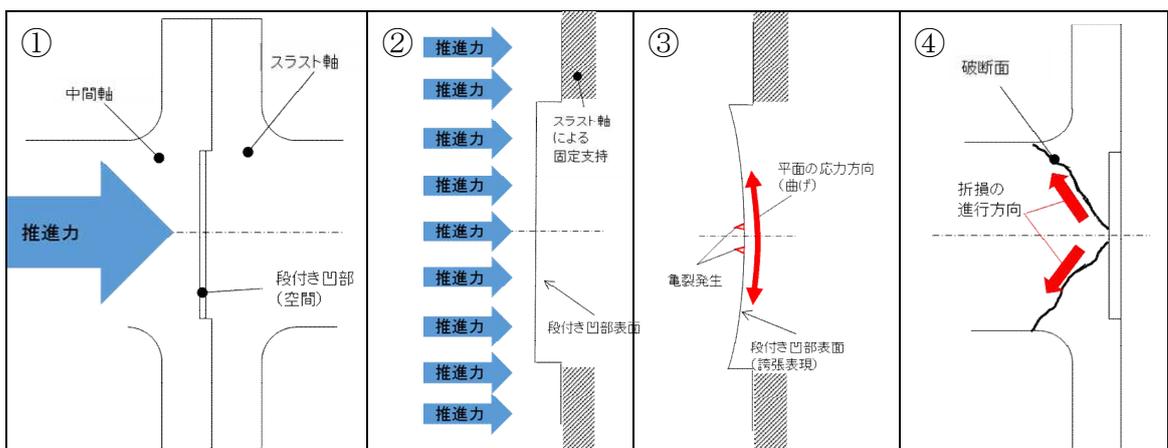
図16 中間軸の折損進行状況概略図

- (1) スラスト軸と中間軸とのフランジ接続中央には空間があり、この空間の凹部の平面には、プロペラの翼角変更などに伴う推進力の変動によって曲げ方向の繰り返し応力が発生し、この応力により、この平面に存在した面粗の条件が悪いところなどで亀裂の発生につながった。(図16-①～③参照)
- (2) 破断面の貝殻状模様及び形成された流れ模様から、凹部の平面の中心付近に発生した亀裂が、ねじり振動などにより、軸外径方向及び斜め方向に進展し、ねじ切れるように折損した。(図16-④参照)
- (3) 凹部の平面の亀裂が軸外側に向けて進展したのは、貝殻状模様及び約21年の長期にわたって中間軸が使用されていたことから、疲労破壊による可能性が考えられるが、走査電子顕微鏡による破面調査を行えなかったことから、疲労破壊と断定することはできなかった。
- (4) 破断面には錆<sup>さび</sup>の発生が確認されたことから、本インシデント発生前から亀裂が存在していたと考えられるが、インシデント発生から破断面の写真撮影まで時間が経過していることから、亀裂発生時期を明らかにすることはできなかった。

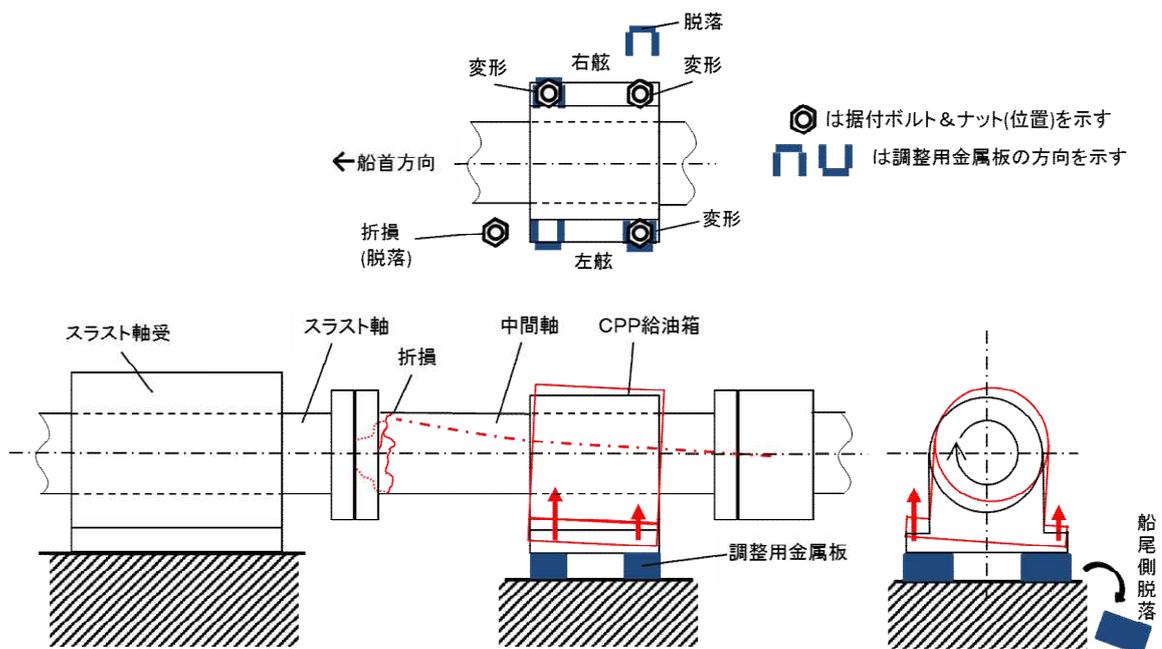
図17 中間軸据付けボルト状況

- (1) ボルトが伸びて変形し、ボルト及びナットの座面が変形しており大きな応力が発生しているため、中間軸が折損後に振れ回った影響による。
- (2) 左舷船首側のボルトは、中間軸が折損して振れ回った回転方向により、引っ張り方向の力が一番大きいこと及び対角にあたる右舷船尾側の調整用金属板が脱落して下がるため、左舷船首側ボルトが引っ張り方向への振幅が大きくなり、折損に至った。
- (3) 右舷船尾側の調整用金属板が脱落していたため、中間軸が折損する前にボルトが船体振動などにより緩みが発生し、調整用金属板が脱落して給油箱の据付け状態が不安定になり、中間軸の折損に影響したことも想定されるが、座面に摩耗がないこと及び折損したボルトにはナットが回って緩んだ状態がなく、明確な脱落した時期は不明であった。
