船舶インシデント調査報告書

令和元年12月11日
 運輸安全委員会（海事専門部会）議決
 委員 佐藤 雄二（部会長）
 委員 田村 兼吉
 委員 岡本 満喜子

インシデント種類	運航不能（機関故障）
発生日時	平成31年4月7日 11時48分ごろ
発生場所	山口県萩市見島南南西方沖 見島灯台から真方位204° 8.2海里（M）付近 （概位 北緯34° 38.0′ 東経131° 04.8′）
インシデントの概要	遊漁船 ^{ほうおう} 鳳凰は、南進中、主機の冷却水高温警報が作動して主機の運転ができなくなり、運航不能となった。
インシデント調査の経過	平成31年4月19日、本インシデントの調査を担当する主管調査官（門司事務所）ほか1人の地方事故調査官を指名した。 原因関係者から意見聴取を行った。
事実情報 船種船名、総トン数 船舶番号、船舶所有者等 L×B×D、船質 機関、出力、進水等	遊漁船 鳳凰、5トン未満 291-26159山口、個人所有 9.30m（Lr）×2.09m×0.85m、FRP ディーゼル機関、209.62kW、昭和62年3月 4サイクル、回転数毎分2,900、6気筒、使用燃料軽油
乗組員等に関する情報	船長 男性 41歳 一級小型船舶操縦士・特定 免許登録日 平成20年10月29日 免許証交付日 平成30年11月26日 （令和5年11月25日まで有効）
死傷者等	なし
損傷	なし
気象・海象	気象：天気 曇り、風 ほとんどなし、視界 良好 海象：波高 約1.5m
インシデントの経過	本船は、船長が1人で乗り組み、釣り客3人を乗せ、平成31年4月7日05時30分ごろ見島南南西方沖のカキノ瀬と称する釣り場に向けて山口県長門市仙崎港を出港した。 本船は、06時10分ごろ釣り場に到着して時折釣り場を変えながら流し釣りを行ったのち、釣果がそれほどでもなかったためカキノ瀬南方に移動することとし、11時45分ごろ主機を始動して見島南南西方沖を南進中、11時48分ごろ主機の警報が鳴った。 船長は、主機を中立運転として主機の冷却清水温度計を確認したと

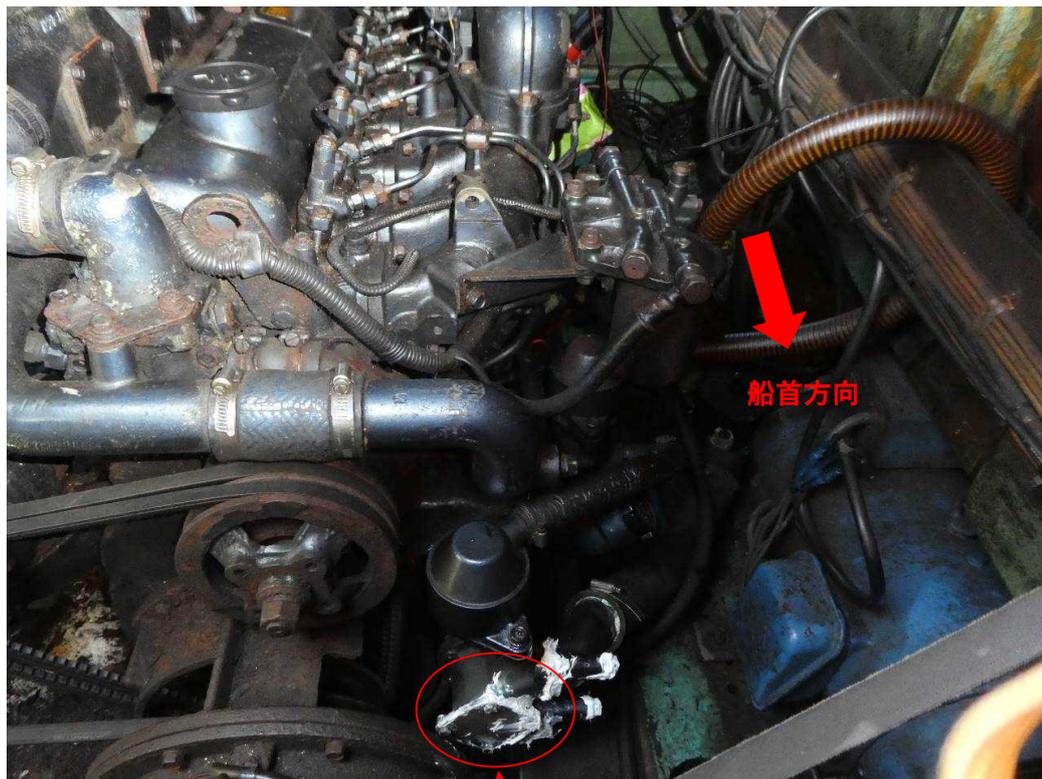
<p>ころ、ふだんより温度が上昇しているのを認め、主機を停止して主機の冷却清水量を確認し、水量の減少を認めなかったものの浮遊物が漂った状態であったので、同清水を取り替えた。</p> <p>船長は、南進を再開したものの、再び主機の冷却清水温度が上昇したので、知人に携帯電話で助言を求め、主機の冷却海水の船外吐出状況を点検したところ、吐出量が減少していることに気付き、これ以上運航できないと判断して海上保安庁に救助を要請した。</p> <p>本船は、救助に来た巡視艇にえい航されて仙崎港に入港した後、船長が主機冷却海水ポンプを開放して点検を行ったところ、ゴム製インペラの羽根が^{すいもう}衰耗して破損していたので、のち新品と交換された。 (付図1 インシデント発生場所概略図 写真1 主機冷却海水ポンプの状況 参照)</p>
<p>その他の事項</p>	<p>主機は、清水で循環冷却され、更に清水を海水で冷却する間接冷却方式であり、冷却海水ポンプによって吸引加圧された海水が、清水冷却器等で熱交換されて船外へ吐出されるようになっていた。</p> <p>本船は、船長が平成30年夏ごろに中古船で購入したものであり、購入前の主機の整備状況が不明であった。</p> <p>本船は、船長が本インシデント後に冷却海水ポンプのゴム製インペラを交換して主機の冷却海水の船外吐出状況を確認したところ、本船購入時よりも吐出量が多かった。</p> <p>船長は、日頃から発航前の点検で、主機の冷却海水の船外吐出状況を確認しており、本インシデント当日も本船の購入時とほぼ同じ吐出状況であることを確認していたので、本船購入以前から主機冷却海水ポンプのゴム製インペラに不具合があったことに、本インシデント後気付いた。</p>
<p>分析</p> <p>乗組員等の関与</p> <p>船体・機関等の関与</p> <p>気象・海象等の関与</p> <p>判明した事項の解析</p>	<p>なし</p> <p>あり</p> <p>なし</p> <p>本船は、見島南南西方沖を南進中、主機冷却海水ポンプのゴム製インペラが経年使用によって衰耗して破損したことから、主機の冷却海水量が減少して冷却清水温度が上昇し、主機の運転ができなくなり、運航不能となったものと推定される。</p> <p>本船は、船長が、本インシデント当日、発航前の点検で主機の冷却海水の船外吐出状況を確認した際、吐出量が本船購入時と変わらないのを確認していること及び主機冷却海水ポンプのゴム製インペラ取替後に主機の冷却海水の船外吐出量が本船購入時よりも増加したことから、同インペラが本船購入以前に衰耗していた可能性があると考えられる。</p>

<p>原因</p>	<p>本インシデントは、本船が、見島南南西方沖を南進中、主機冷却海水ポンプのゴム製インペラが経年使用によって衰耗して破損したため、</p>

主機の冷却海水量が減少して冷却清水温度が上昇し、主機の運転ができなくなったことにより発生したものと推定される。
再発防止策	今後の同種事故等の再発防止に役立つ事項として、次のことが考えられる。 <ul style="list-style-type: none">・ 船長は、船舶の購入に際し、主機冷却海水ポンプのゴム製インペラの取替え時期が不明な場合には、同インペラの点検を行い、必要に応じて交換すること。
