船舶インシデント調査報告書

令和3年1月13日

運輸安全委員会（海事専門部会）議決

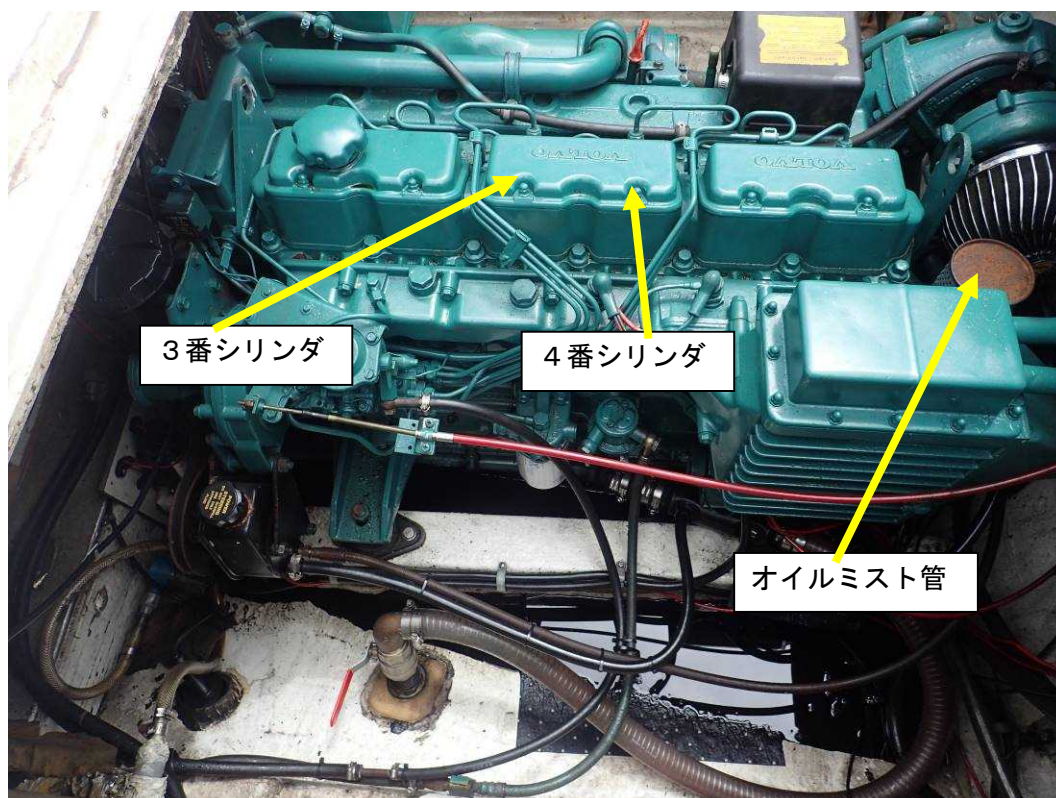
写真2 機関室

インシデント種類	運航不能（機関故障）
発生日時	令和2年5月23日 17時00分ごろ
発生場所	千葉県鋸南町保田漁港西北西方沖 保田港防波堤灯台から真方位293° 250m付近 （概位 北緯35° 08.0′ 東経139° 49.9′）
インシデントの概要	プレジャーボート ^{オハナ} Ohanaは、西進中、主機の潤滑油が漏えいして運転ができなくなり、運航不能となった。
インシデント調査の経過	令和2年6月19日、本インシデントの調査を担当する主管調査官（横浜事務所）ほか1人の地方事故調査官を指名した。 原因関係者から意見聴取を行った。
事実情報 船種船名、総トン数 船舶番号、船舶所有者等 L×B×D、船質 機関、出力、進水等	プレジャーボート Ohana、5トン未満（長さ7.52m） 232-13269神奈川、個人所有 7.52m (Lr) × 3.05m × 1.75m、FRP ディーゼル機関（船内外機）、110.33kW、昭和62年7月 4サイクル、回転数毎分3,250、4気筒、ボア104mm、使用 燃料軽油
乗組員等に関する情報	船長 男性 54歳 二級小型船舶操縦士 免許登録日 平成19年7月18日 免許証交付日 令和元年7月11日 （令和6年7月10日まで有効）
死傷者等	なし
損傷	なし
気象・海象	気象：天気 晴れ、風向 南、風力 2、視界 良好 海象：波高 約1.0m
インシデントの経過	本船は、船長が1人で乗り組み、友人2人を乗せ、クルージングの目的で令和2年5月23日09時30分ごろ神奈川県横浜市中区所在のマリーナを出航し、観音崎沖を航行中、12時30分ごろ主機の油圧低下警報が発せられ、主機が停止した。 船長は、機関室内を調査したところ、主機のオイルミスト管から機関室内に潤滑油が漏えいしており、潤滑油がレベルゲージで僅かに確

<p>者から陸揚げして潤滑油漏えいの原因を調査する旨の打診を受けたが、潤滑油を補給すれば、定係地まで帰航できると思った。</p>
<p>分析</p> <p>乗組員等の関与 船体・機関等の関与 気象・海象等の関与 判明した事項の解析</p>	<p>あり あり なし</p> <p>本船は、主機の3番及び4番シリンダのピストンリングが固着してクランクケース内に燃焼ガスが漏れている状態で出航し、航行を続けたことから、主機のオイルミスト管から潤滑油が噴出し、保田漁港西北西沖を西進中、クランク室内の潤滑油がほぼ空となって主機の運転ができなくなり、運航不能となったものと考えられる。</p> <p>船長は、潤滑油を補給したところ主機が動いたのでこのまま帰航できると思い、出航したものと考えられる。</p>
<p>原因</p>	<p>本インシデントは、本船が、主機の3番及び4番シリンダのピストンリングが固着してクランクケース内に燃焼ガスが漏れている状態で出航し、航行を続けたため、主機のオイルミスト管から潤滑油が噴出し、保田漁港西北西沖を西進中、クランク室内の潤滑油がほぼ空となって主機の運転ができなくなり、運航不能となったことにより発生したものと考えられる。</p>
<p>再発防止策</p>	<p>今後の同種事故等の再発防止に役立つ事項として、次のことが考えられる。</p> <ul style="list-style-type: none"> ・ 船長は、主機の不具合が発生した場合、原因が解らない状態で出航しないこと。 ・ 船長は、普段から主機の整備を十分行い、潤滑油消費量等を把握しておくこと。
