船舶インシデント調査報告書

運輸安全委員会（海事専門部会）議決

インシデント種類	運航不能（燃料供給不能）
発生日時	令和6年4月9日 04時35分ごろ
発生場所	明石海峡東部（兵庫県淡路市岩屋港東北東方沖） 岩屋港北防波堤西灯台から真方位078° 2.2海里（M）付近 （概位 北緯34° 36.0′ 東経135° 03.7′）
インシデントの概要	貨物船第二十二照宝丸は、航行中、主機に燃料油の供給ができなくなり、運航不能となった。
インシデント調査の経過	令和6年4月15日、主管調査官（神戸事務所）を指名 原因関係者から意見聴取手続実施済
事実情報 船種船名、総トン数 船舶番号、船舶所有者等	貨物船 第二十二照宝丸、498トン 141448、独立行政法人鉄道建設・運輸施設整備支援機構、照栄汽船有限会社（船舶管理人、A社） ディーゼル機関、船内機、4サイクル、出力1,618kW、回転数毎分280、6気筒、ボア320mm、使用燃料A重油、平成23年1月機関製造、平成23年3月進水
乗組員等に関する情報	船長、五級（航海） 機関長、五級（機関）（機関限定）
負傷者	なし
損傷	なし
気象・海象	気象：天気 雨、風向 北、風力 5、視程 約1M 海象：波高 約0.5m
インシデントの経過	<p>本船は、船長及び機関長ほか3人が乗り組み、空船の状態で兵庫県東播磨港に入港する目的で大阪湾を約9ノット（kn）の速力（対地速力、以下同じ。）で航行中、明石海峡航路東端の手前約0.5Mに到達した頃、主機が何ら警報を発することなく突然停止した。</p> <p>機関当直中の機関士は、船橋で航海当直に当たっている船長及び航海士に船内電話で現状を報告し、当直航海士が自室で就寝中の機関長に主機が停止した旨を連絡した。</p> <p>船長は、VHF無線電話を用いて海上保安庁大阪湾海上交通センターに主機故障に伴い運転不自由船となった旨を通報するとともに、A社担当者に現状等を報告した。</p> <p>機関長は、機関室に入って当直機関士からの報告を受けた後、燃料油のこし器などの点検を行ったところ、同こし器内の燃料油が乳化しており、主機燃料油供給系統に大量の水が浸入して主機が停止したことを知った。</p> <p>機関長は、燃料油サービスタンク（以下「本件タンク」という。）</p>

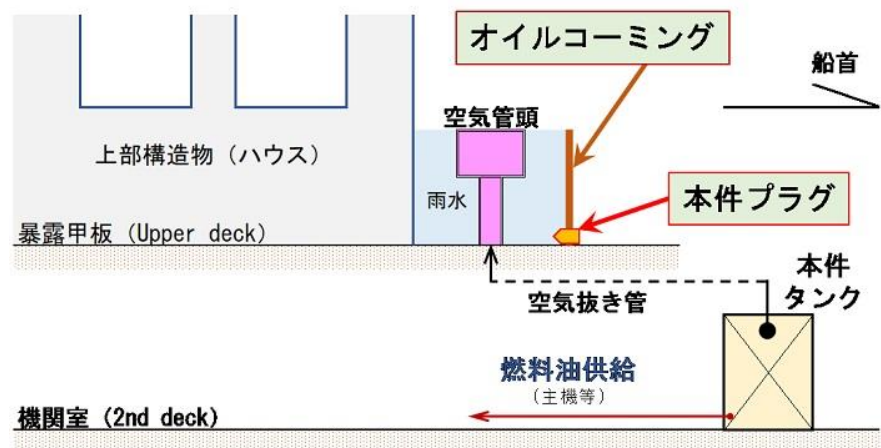
図1 満水状態のオイルコーミング及び本件プラグ（イメージ）

機関長は、本インシデント後、本件プラグが締め込まれ（閉鎖状態）、オイルコーミング内が雨水で満水となっている状態を見て、上部構造物船首側壁面に降り注いだ雨水の一部がオイルコーミング内に流入して満水状態となり、空気管頭が水没するとともに、雨水が配管内を逆流して本件タンク内に流入していたことを認めた。

機関長は、ふだん、機関部乗組員が補油時に本件プラグを締め込んで閉鎖しているほか、甲板部乗組員がバラスタンクへ海水を入れる作業時にも本件プラグを開閉しているため、いずれかの作業後に本件

<p>プラグを開け忘れたものと、本インシデント後に考えた。</p> <p>本船は、本件プラグの取扱者が明確に定まっておらず、暴露甲板の見回り中にオイルコーミング内に雨水が溜まっていることに気付いた者が、本件プラグを外して排出していた。</p> <p>気象庁は、低気圧が発達しながら紀伊半島上を毎時約65kmの速力で北東進することを予測し、9日01時56分大阪湾を取り囲む市町村の多くに大雨注意報を発表していた。また、船長及び機関長によれば、大阪湾内を北上中、船上では大雨が降っていた。</p>
分析	<p>本船は、乗組員が本件プラグが閉鎖されていることに気付かずに航行を続ける中、明石海峡航路の東端付近において、オイルコーミング内が満水状態となって空気管頭が水没したことから、水が空気抜き配管内を逆流して本件タンク内に流入した後に主機燃料油供給系統内に浸入し、主機に燃料油を十分に供給することができなくなり、運航不能となったものと考えられる。</p> <p>本船は、本件プラグが閉鎖された状態で大雨が降る海域を航行していたことから、上部構造物船首側壁面に降り注いだ雨水の一部がオイルコーミング内に流入して満水となった可能性があると考えられる。</p> <p>本船は、本件プラグの取扱者が明確に定められていなかったことから、大雨が降る前に本件プラグを取り外し、オイルコーミング内に雨水の滞留を防ぐことができなかった可能性があると考えられる。</p>
原因	<p>本インシデントは、乗組員が本件プラグが閉鎖されていることに気付かずに航行を続ける中、明石海峡航路の東端付近において、オイルコーミング内が満水状態となって空気管頭が水没したため、水が空気抜き配管内を逆流して本件タンク内に流入した後、主機燃料油供給系統内に浸入したことにより発生したものと考えられる。</p>
再発防止策	<p>今後の同種事故等の再発防止に役立つ事項として、次のことが考えられる。</p> <ul style="list-style-type: none"> ・一般貨物船の船長は、油濁防止の観点から機関部乗組員をオイルコーミングに付属するプラグの取扱担当と定めることが望ましく、燃料油タンク等のオイルコーミング内の状態を常に把握させ、雨水等の滞留を放置させないように指導すること。 ・オイルコーミングに付属するプラグを扱う者は、大雨が降る海域を航行することが予想される際、油の移送等の油濁事故につながるおそれのある作業を行わない前提で、オイルコーミング内の残留油分を掃除した後にプラグを取り外しておくことが望ましい。 ・船舶建造会社は、油タンクの空気管頭の位置をオイルコーミング上端より十分に高くするなどし、雨水がオイルコーミング内で満水となっても油タンク内に逆流しない仕様（構造）とすることが望ましい。（写真1参照）

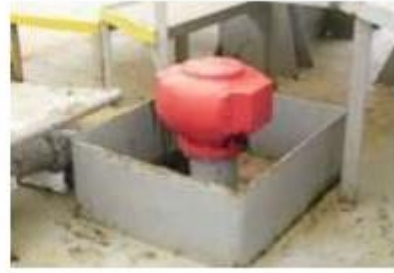
写真1 空気管頭の高さを考慮した艀装例
