遊漁船第十五須原丸釣り客負傷事故に係る意見に基づく報告について

遊漁船第十五須原丸釣り客負傷事故に係る意見について

遊漁船の安全運航に向けて

～釣り客の脊椎骨折等事故の防止のために～

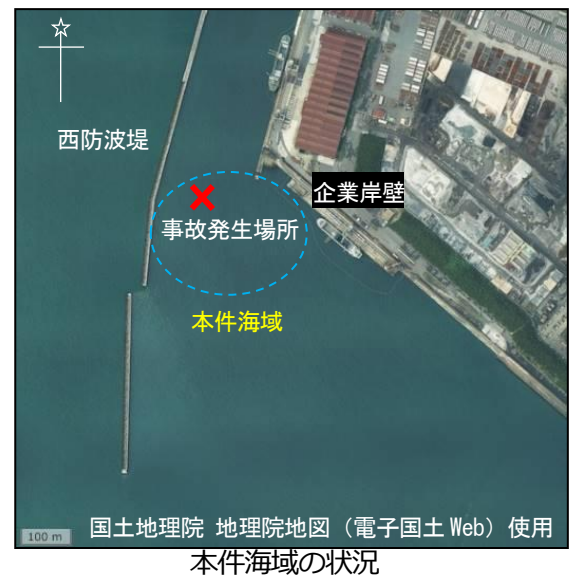
2 波を受けて船体が上下に動揺した際、前部甲板にいた釣り客3人が脊椎骨折等を負った

事故の概要：遊漁船（本船、4.3トン、1人乗組み、釣り客12人）が北西進中、波により船体が動揺した際、右舷前部の釣り座に腰を掛けていた釣り客3人が、体が宙に浮いた後、甲板等に落下したことにより脊椎骨折等を負った。

- ・船長は、**本件海域を通過した経験が豊富で、本件海域が沖よりも波高が高くなることを知っていた。**
- ・船長の経験では、過去に本件海域を航行して前部甲板の釣り客が負傷したことがなかった。
- ・船長は、**減速して航行すれば安全に航行できると思い、前部甲板の釣り客を後部甲板に移動させることはしていなかった。**

断崖状の海岸や人工の防波堤などに波が当たると波がはね返され、向きを変えて別の方向に進むことがあります。この現象を反射と呼びます。その際、**入射波と反射波の山が重なり合うと、元の波高の2倍近い波が出現**することもあります。(気象庁ウェブサイトより)

原因：本事故は、本船が本件海域を北西進中、船長が、釣り客3人を前部甲板に乗せた状態で航行を続けたため、波向が様々な方向となるとともに波高が約1.0mとなった波を受けて船体が上下に動揺した際、釣り客3人が体を甲板等に打ったことにより発生したものと考えられる。

- ・遊漁船の船長は、**防波堤や岸壁に囲まれた海域**で波が発生すると、**反射により波向が様々な方向となるとともに波高が高くなる**ことがあるので、**海面の状況を確認**しながら航行し、**十分に減速**するなど波の影響による船体動揺の軽減に努めること。
- ・遊漁船の船長は、船体動揺が予測される場合、**釣り客をキャビンまたは後部甲板に移動**させること。
- ・遊漁船の船長は、負傷者が発生した可能性のある場合には、**速やかに乗船者全員に負傷の有無を確認**し、負傷者の発生を知った場合には、**直ちに救急車の手配などの適切な措置**を講じること。
