航空分野における事故等調査の状況と ヒューマンファクター関連事例の紹介

首席航空事故調査官 島津 達行
平成30年10月5日

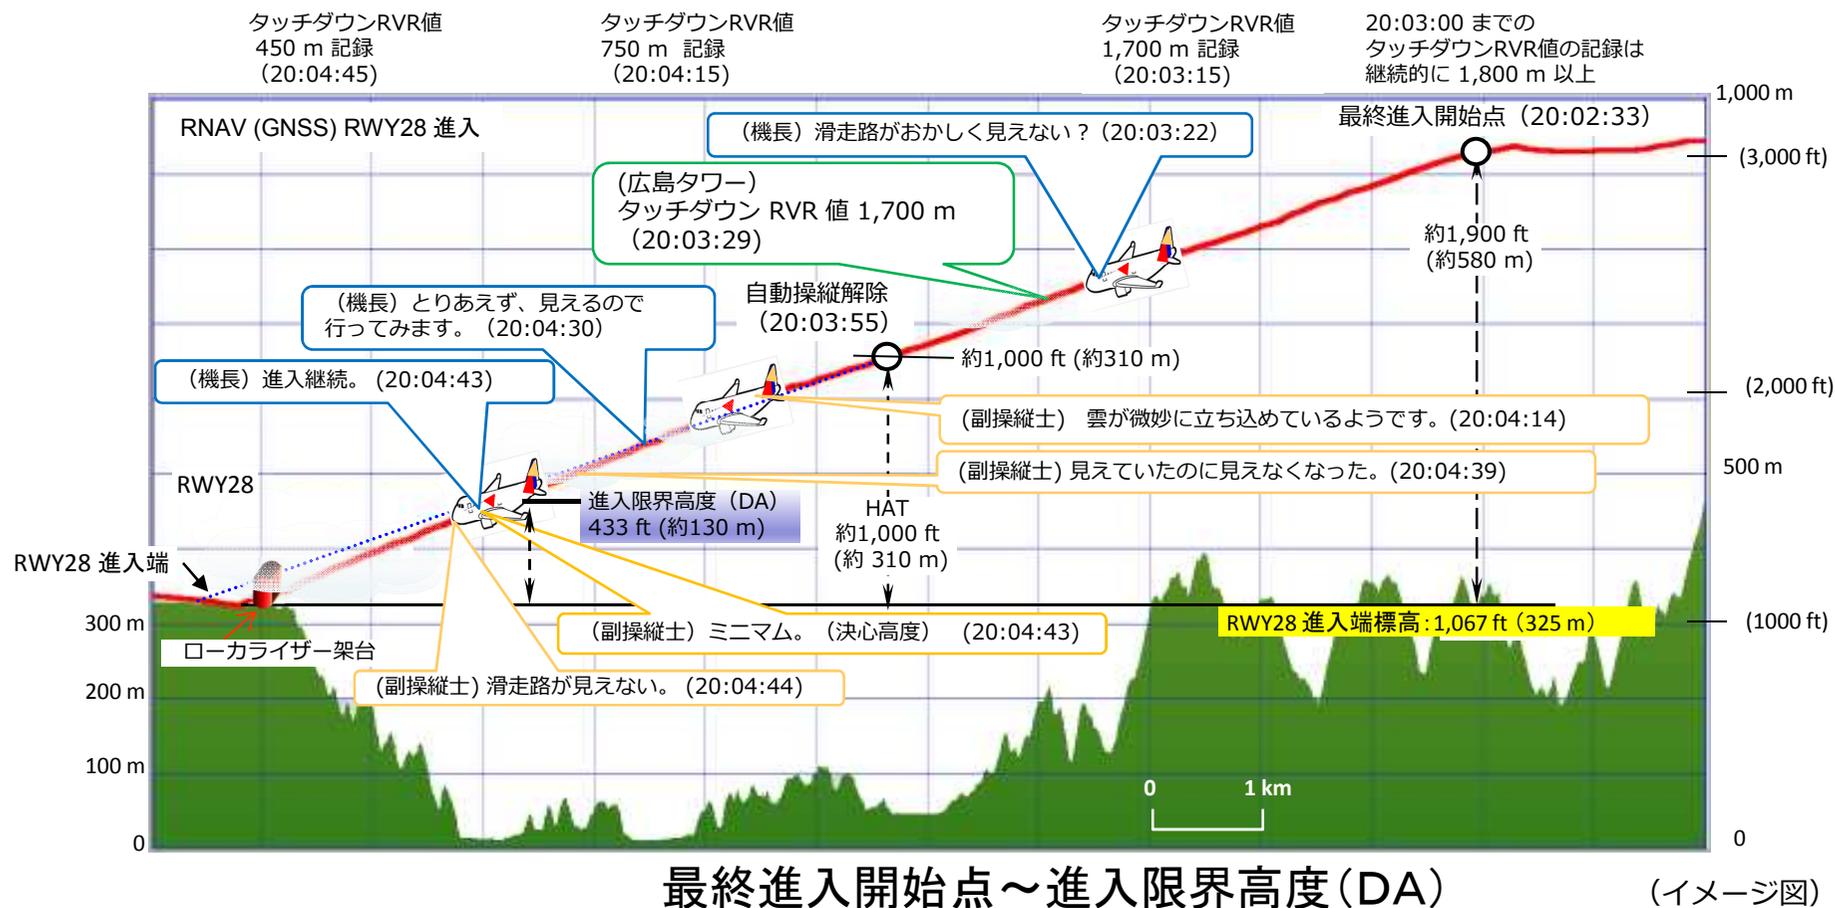
広島空港に進入中、所定の進入経路より低く進入し、滑走路手前の航空保安無線施設に衝突した後、同滑走路進入端の手前に接地した。

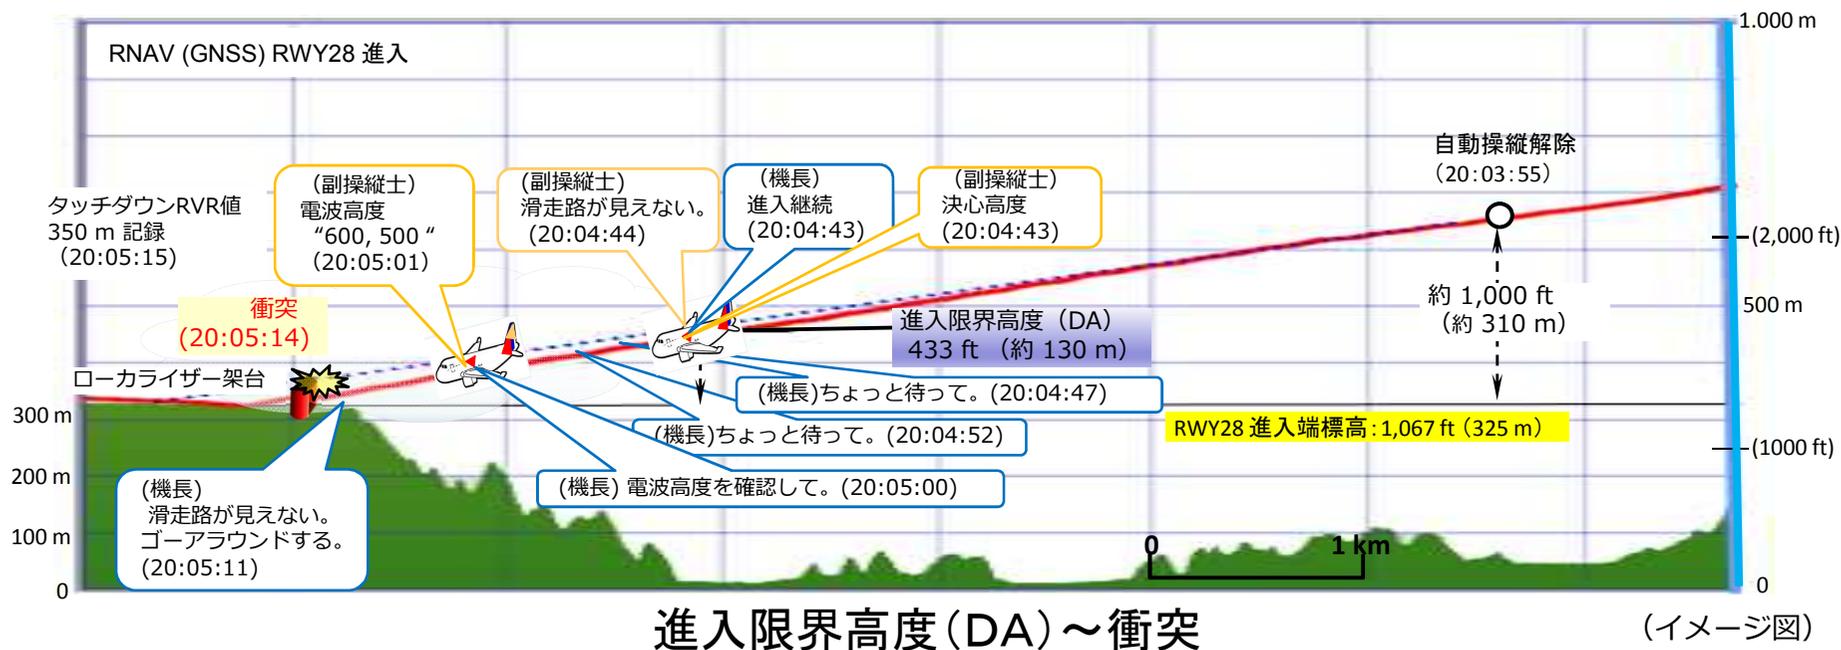
- 機長 (PF) が、進入限界高度 (DA) 以下の高度において、自機の位置の確認ができなくなった状態で、着陸復行をすることなく、降下して進入を継続したこと、副操縦士 (PM) が、DA で滑走路が見えない状況になったとき、直ちにゴーアラウンド・コールをしなかったことによるものと考えられる。
- 着陸復行をアサーション (主張) しなかったことについては、CRM が適切に機能していなかったことによるものと考えられる。

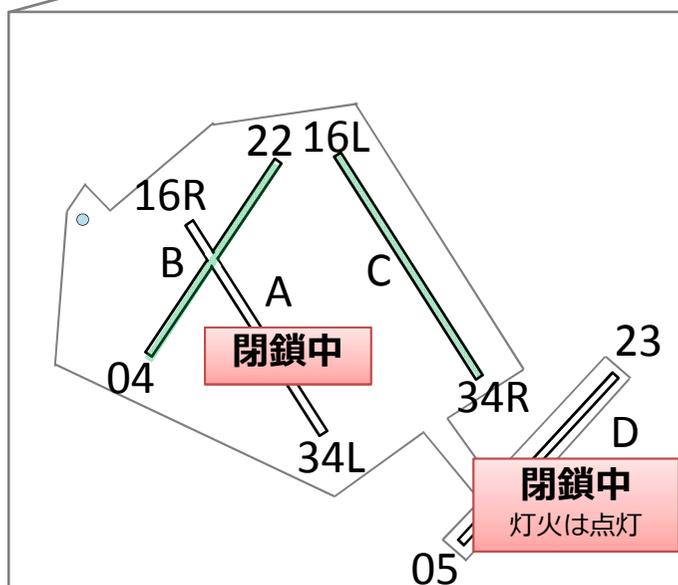
東京国際空港滑走路16Lへの進入中、閉鎖中であった滑走路23へ向けて誤って進入しようとした。

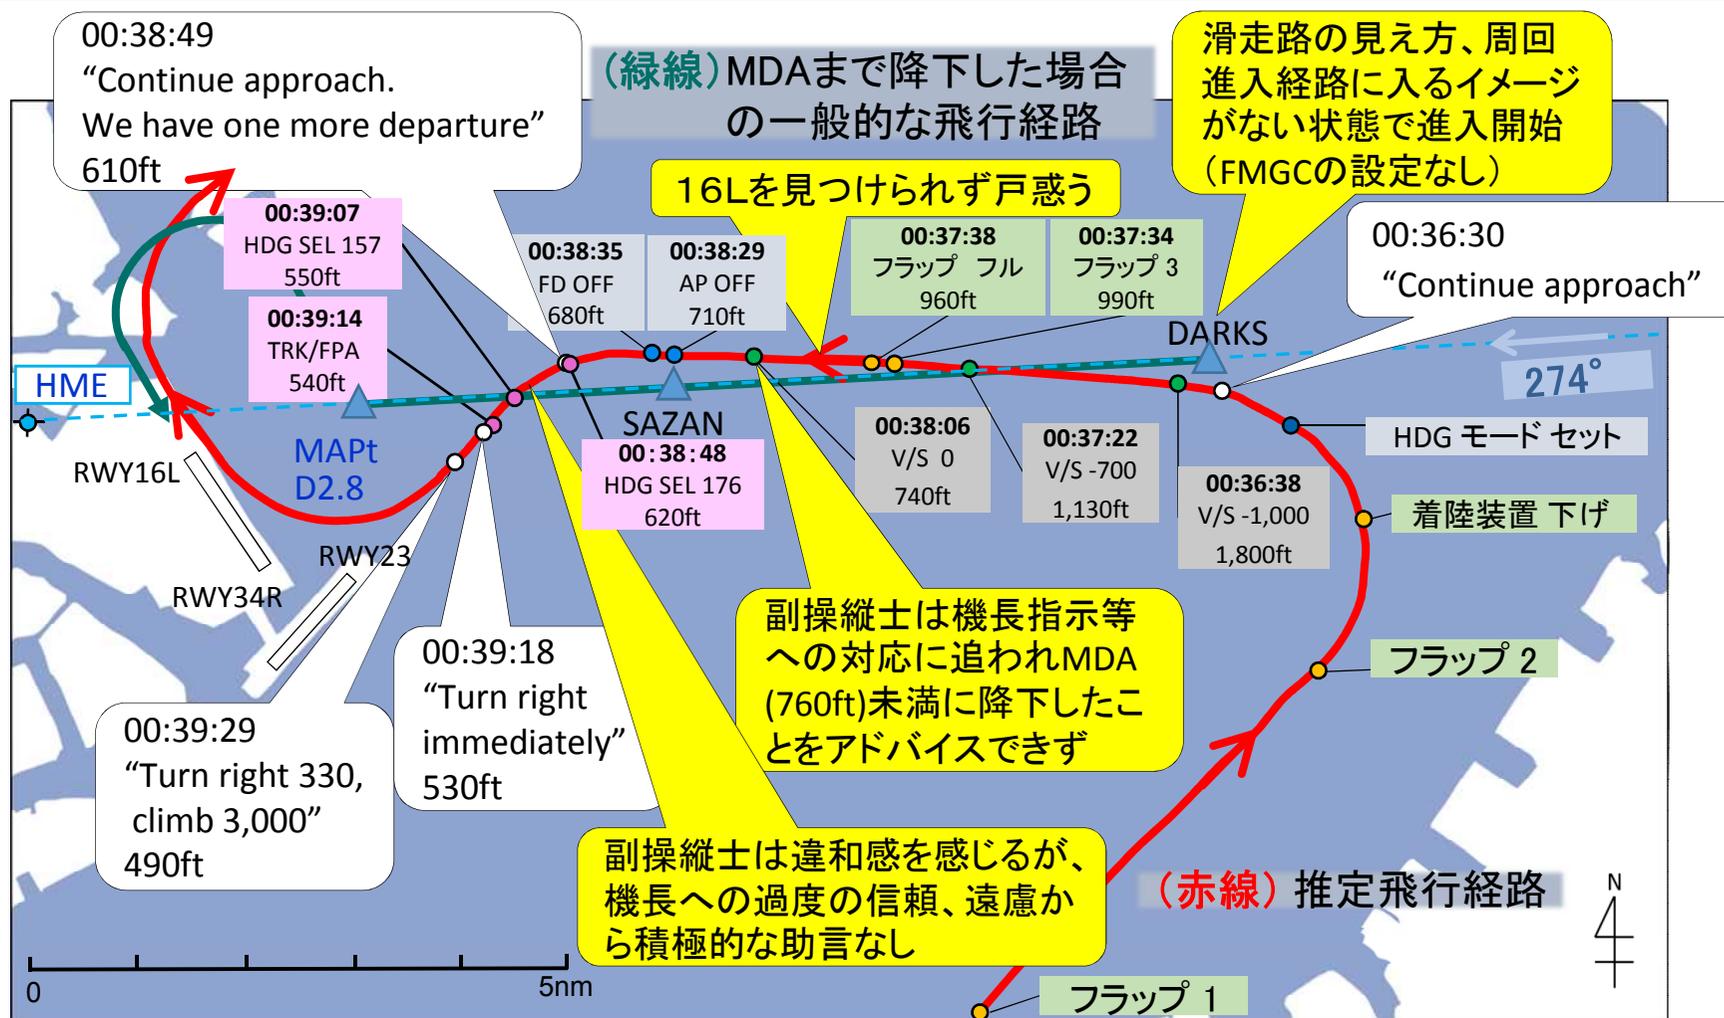
- データベースにはVOR A進入方式が未登録であったため、機長及び副操縦士はFMGC*の設定がない状態で進入することとなったと考えられる。会社は未登録の進入方式を実施する際のリスクを考慮することはなかったものと考えられる。※飛行管理ガイダンスシステムのコンピューターのこと
- アプローチブリーフィングは慌ただしく行われ、機長は、VOR A進入中の滑走路16Lの見え方のイメージ及び右旋回で周回進入経路に入るイメージがない状態で進入を開始したものと考えられる。
- 副操縦士は、アプローチチャートの参照及びフラップ操作等の機長からの指示への対応に追われていたこともあり、PMとして、滑走路位置の確認及び同機が最低降下高度(MDA)未満に降下したことについての機長へのアドバイスができなかったものと考えられる。

- 機長及び副操縦士がVOR A進入の事前準備が不十分であったこと、機長及び副操縦士が着陸滑走路の変更指示をスレットとして認識できず、ワークロードマネージメント(タスクの優先順位付け)、適切なモニター及び助言を行えなかったことによるものと考えられる。

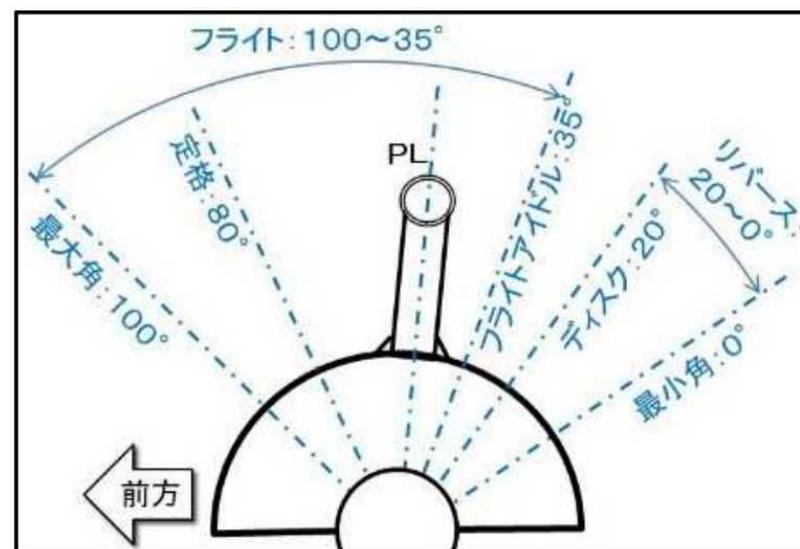
パワーレバー角

- 機長による制動の開始が遅れたことについては、制動を遅らせることにより滑走路を短時間で離脱しようとしたことによるものと推定される。
- 機長が、制動を開始した誘導路B3を誘導路B4と思い違いしたことが関与したものと考えられる。
- 同機のパワーレバー(PL)がディスク位置にセットされず減速に必要な制動力が得られなかったことについては、機長がPLは既にディスク位置にあるものと思い違いしたことによるものと考えられる。
- 副操縦士が通常とは異なる位置にあるPLに気付かなかったことが関与した可能性が考えられる。
