小型旅客船が GPS プロッターの航跡から逸脱して乗り揚げ、旅客 14 人が負傷

概要：本船は、船長及び甲板員 2 人が乗り組み、旅客 45 人を乗せ、A 海岸沖を航行中、暗岩に乗り揚げ、旅客 14 人が負傷（肋軟骨損傷、腰部打撲、頸椎捻挫等）した。

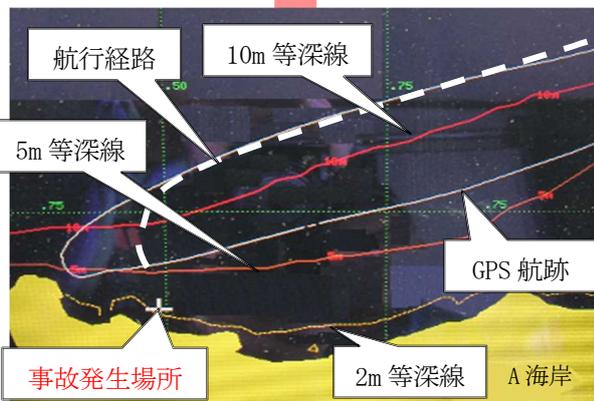
本船は、早めに左舵を取って機関を中立とし、約 2~3kn の前進惰力で左回頭を開始し、**GPS に記録された航跡（GPS 航跡）よりも陸岸寄り**を航行した

船長は、左回頭する時機がいつもより早く、A 海岸に近寄っていると感じたが、**進路の修正を指示しなかった**

本船は、ほぼ反転した場所で行きあしを止めた後、機関を前進にかけ、速力約 5kn となったとき、水深約 1m の**暗岩に乗り揚げた**

- ・安全統括管理者は、**関係法令の遵守と安全最優先の原則を会社内部へ徹底**するとともに、乗組員に対し、運航基準を周知するなど安全管理規程の遵守を確実にすること
- ・船長は、浅礁の近くなど乗り揚げ**る危険のある場所を航行する場合、自ら操船**を行うこと
- ・船長は、**運航基準で定められた航行経路に従って運航し、GPS プロッター画面により船位の確認**を十分に行うこと
