航空事故調査報告書

アレキサンダー・シュライハー式ASW20CL型JA2337

栃木県下都賀郡壬生町

平成元年3月26日

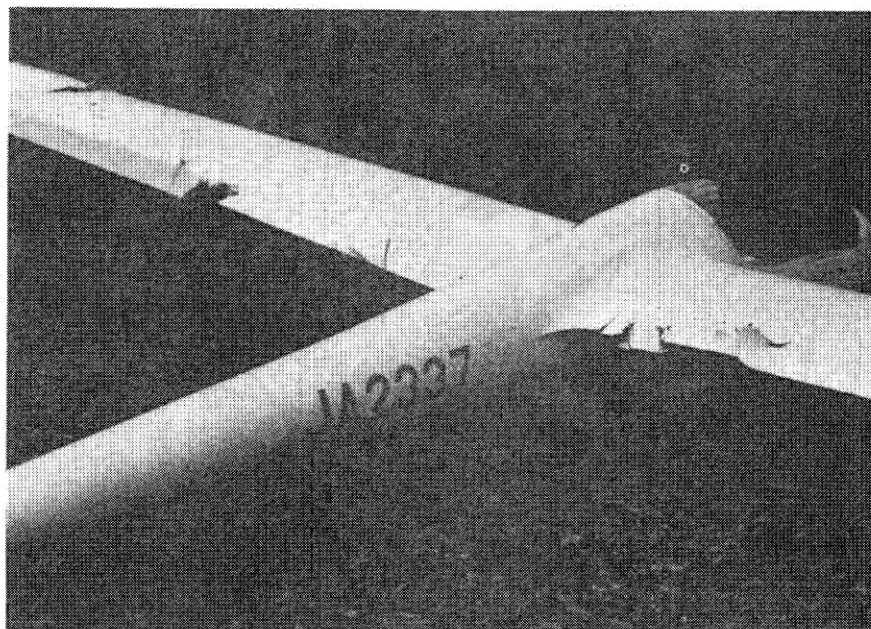
写真

左右主翼	破 損
風 防	破 損
胴体下部	破 損

機体の破損状況

3.1.5 機長が、樹木に囲まれた空き地に不時着を実施した際、高度が低くなりすぎ、同機は不時着場の手前の樹木と樹木の間で機首を突っ込み、両翼が樹木に衝突して落下し大破したものと推定される。

本事故は、同機が不時着を実施した際、高度が低くなりすぎ、不時着場の手前の樹木に両翼が衝突したことによるものと推定される。
