航空事故調査報告書

型 式 : アビアシュド式ミストラルJ-R532L型超軽量動力機 (複座)
識別番号 : JR1231 ((財) 日本航空協会識別番号)
発生場所 : 大分県直入郡久住町有氏字広内1765番地の牧場
発生日時 : 平成10年5月31日 11時30分ごろ

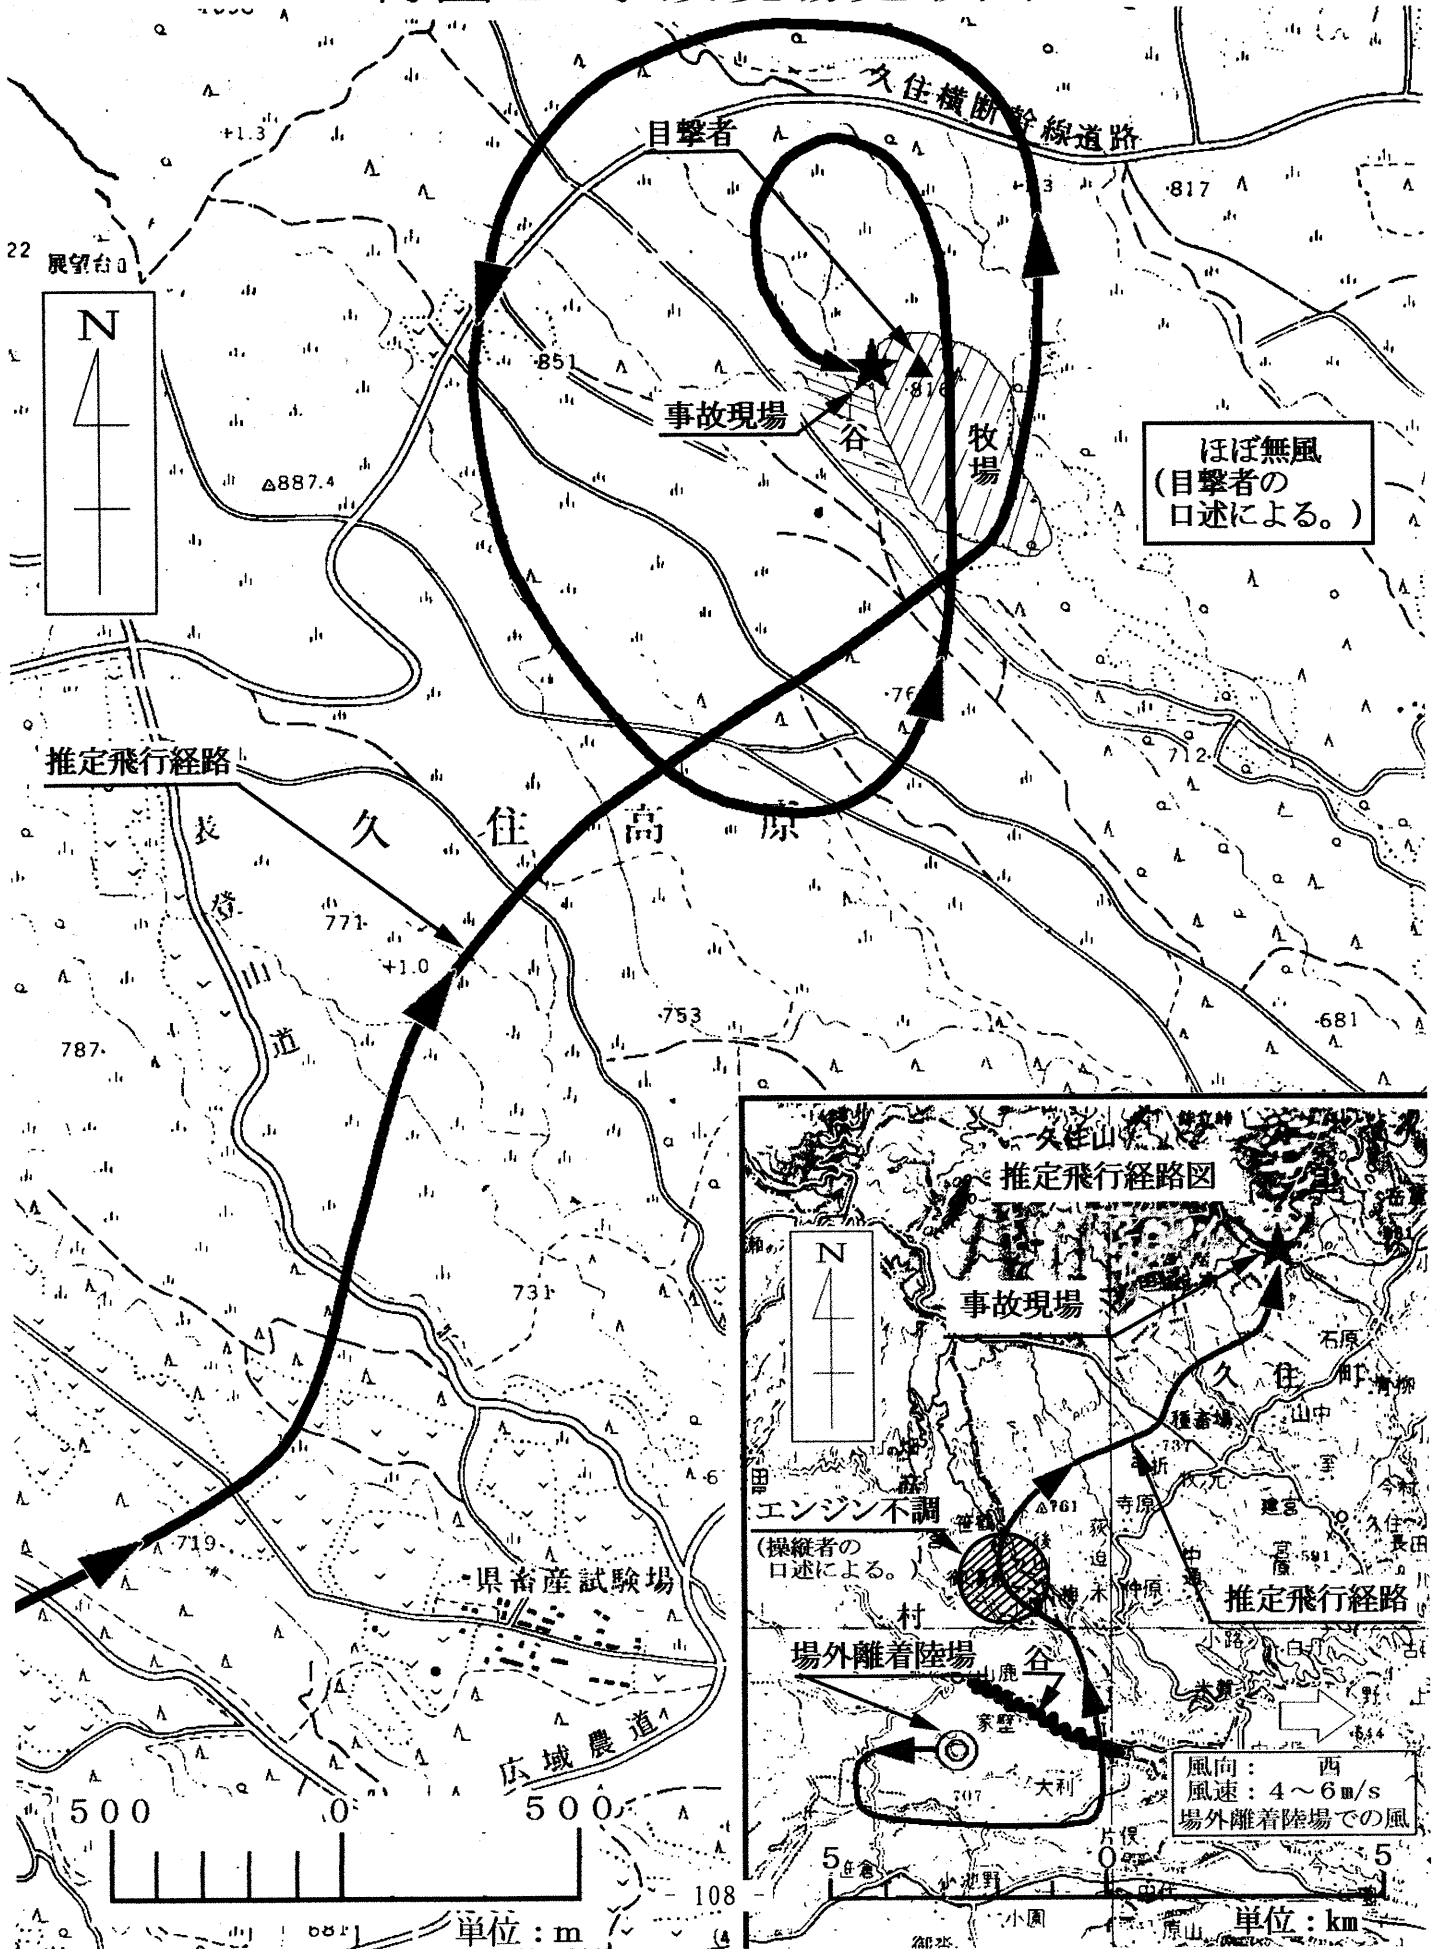
付図1 事故現場見取図

同機は、牧場上空を左旋回で一周。その後、同目撃者の東側を南から北へ超低空で通過後、左上昇旋回、同牧場西側の谷上空へ戻った後、機体が左に傾き、機首から急角度で墜落。

事故機が牧場を低空で通過した時、エンジン音は聞こえていた。風は感じなかった。(付図1参照)

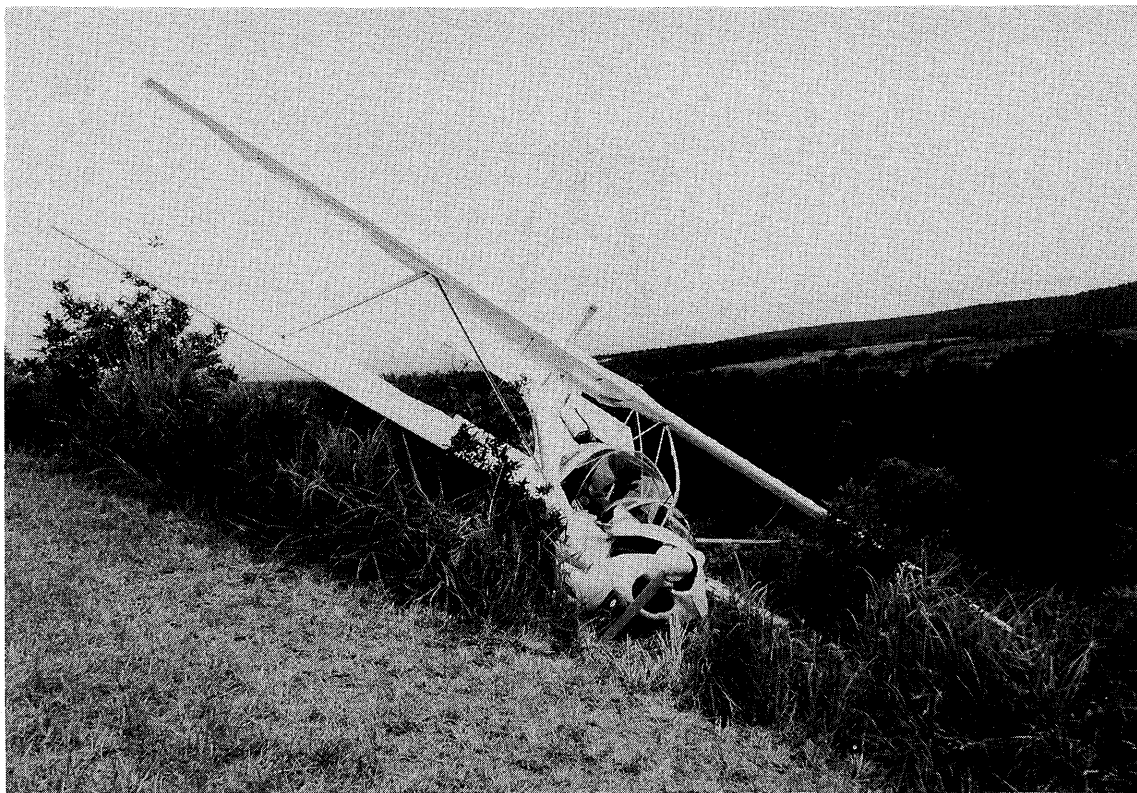
写真 事故機
操縦者救出直後

2.3.1 事故現場は、久住高原内の標高約800mの牧場西側傾斜地の雑木林で、機体は、機首を概ね北方向に向けて倒立した形で墜落。周囲の雑木に衝突痕はなく、ほぼ垂直に落下と推定。(写真参照)

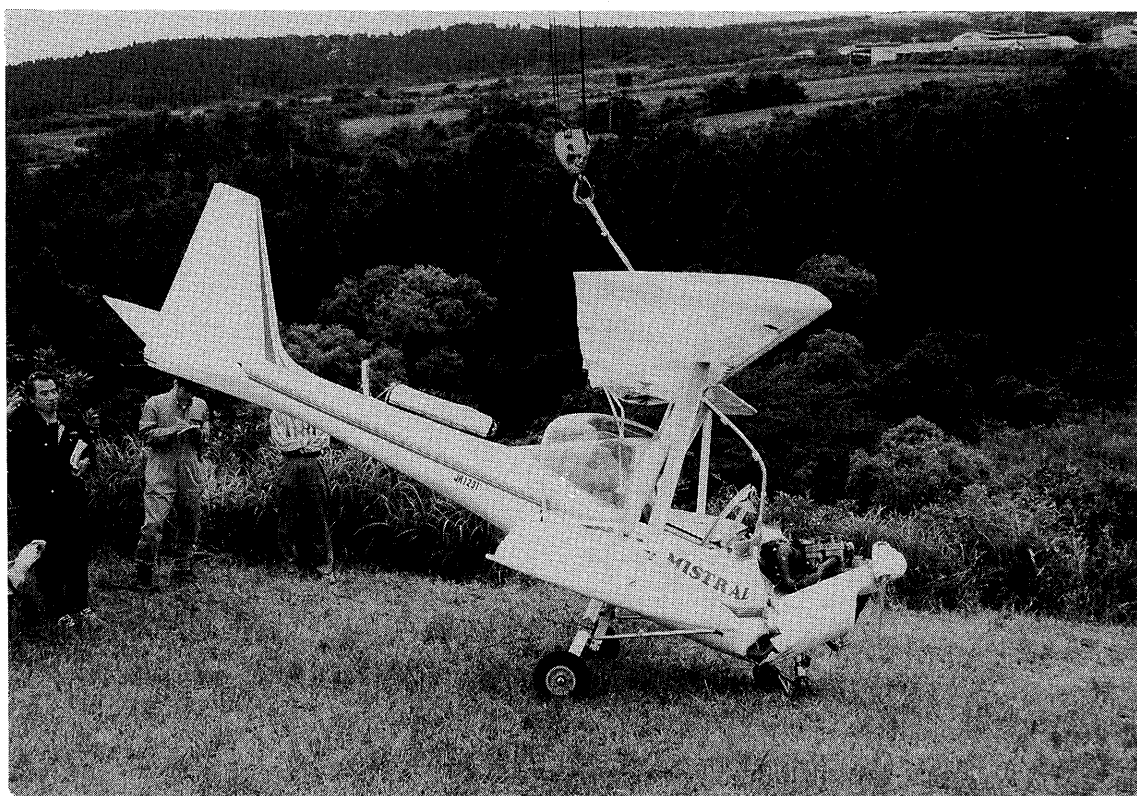
回収中

- (1) 操縦系統は、墜落時の損傷を除き、異常を認めず。
- (2) エンジンを機体から取り外し試運転を実施、異常を認めず。
- (3) 機首部圧縮変形
- (4) プロペラは、3枚のうち2枚が破断。
