## 航空事故調査報告書

航空・鉄道事故調査委員会

### Ⅲ 個人所屬 超輕量動力機

所 属 個人  
型 式 ランズ式S-6コヨーテII-R582L型（超軽量動力機、複座）  
登録記号 JR1677  
発生日時 平成16年9月12日 14時36分ごろ  
発生場所 群馬県おうらぐん邑楽郡明和町

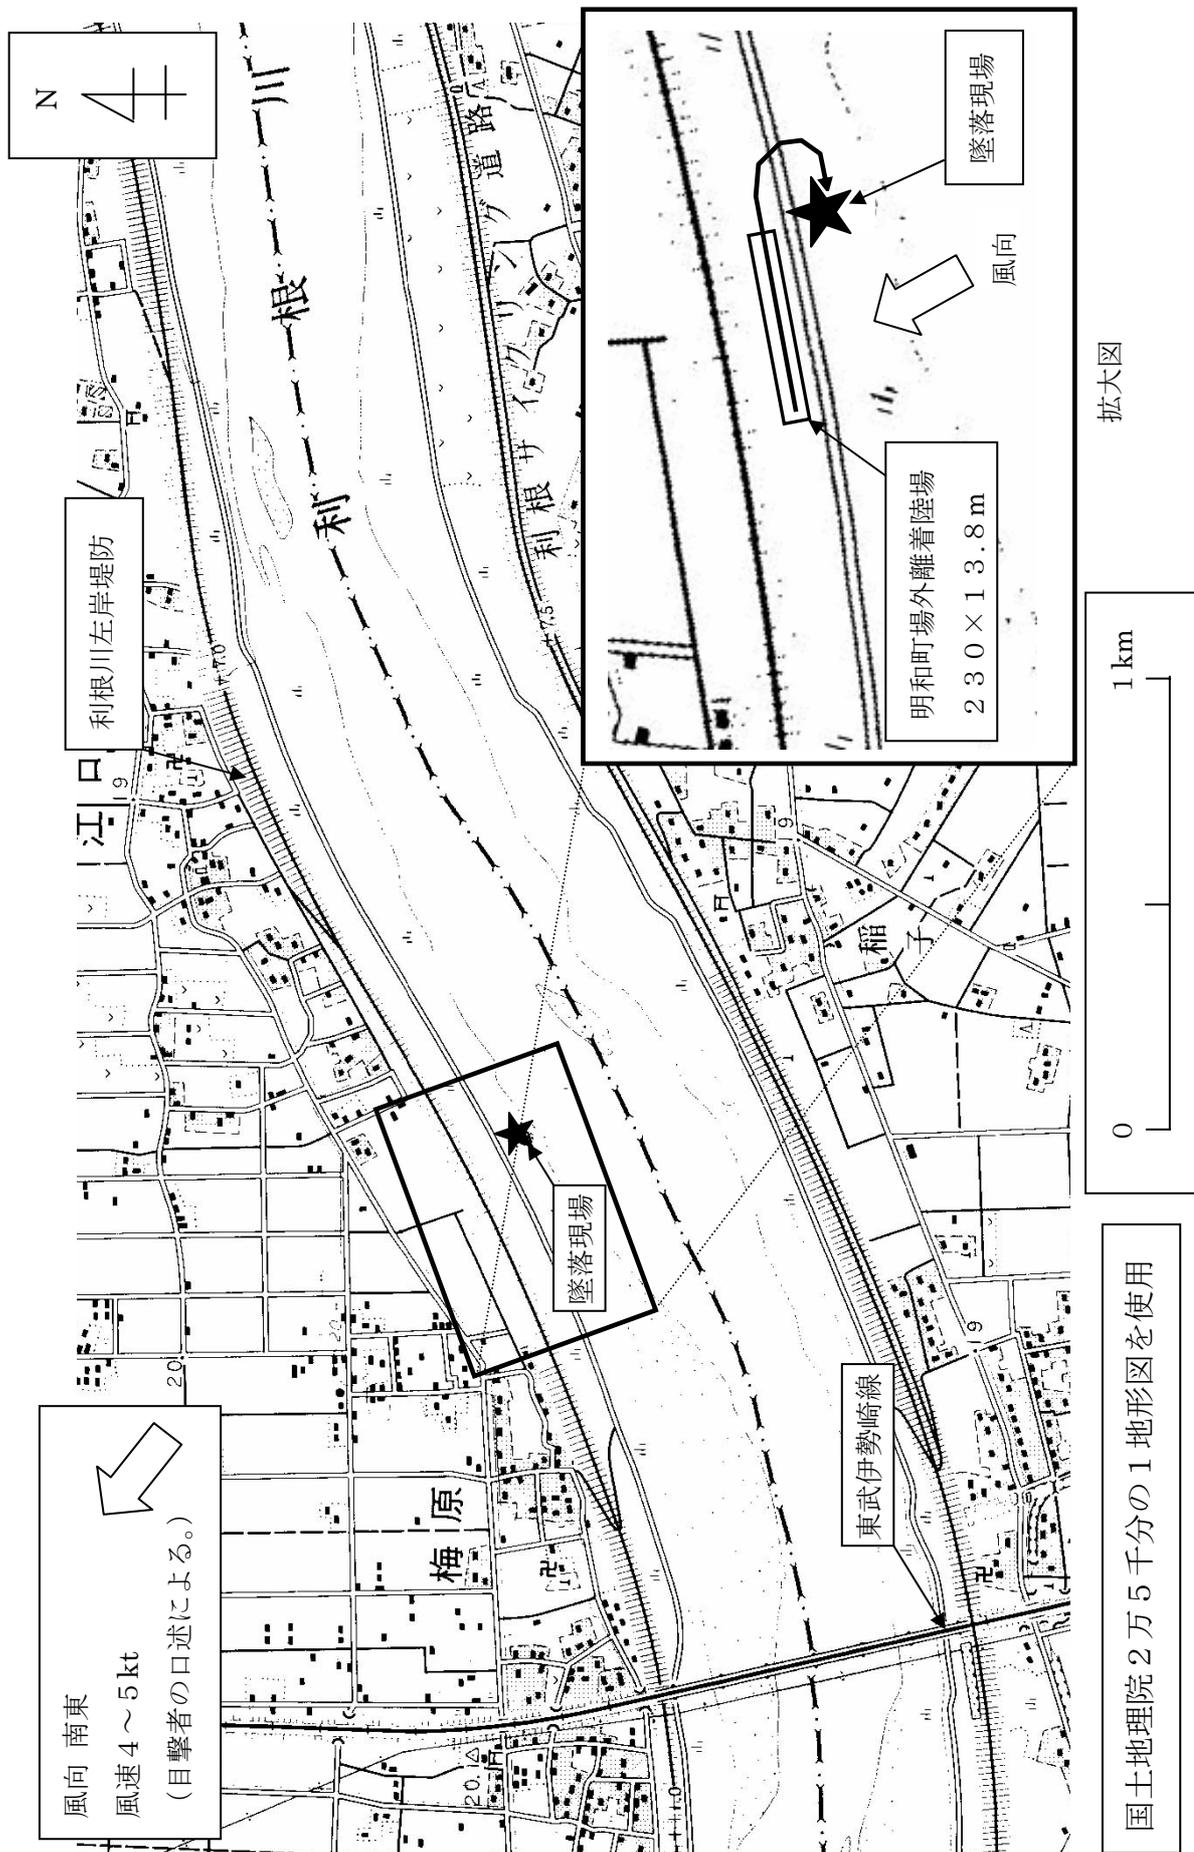
付図1 推定飛行経路図

個人所属超軽量動力機 J R 1 6 7 7 (以下「同機」という。)は、平成16年9月12日、レジャーのため、操縦者が右席に同乗者が左席にそれぞれ着座し、群馬県邑楽郡明和町内の明和町場外離着陸場(以下「明和町場外」という。)を14時35分ごろ離陸したが、離陸後すぐに大きい右旋回に入り、墜落した。

操縦者は、普段から無理のない操縦をしていたが、このときは、通常の倍くらいの角度まで一気に引き起こして離陸し、上昇しながら右に急旋回した。急上昇、急旋回なので速度が急激に落ちて高度約30mに達した付近で失速し、機首を下に向けて垂直に近い角度で墜落したと思う。

本事故の発生場所は、明和町場外脇の利根川河川敷で、発生時刻は、14時36分ごろであった。

3.3 同乗者及び本事故を目撃したクラブ仲間の口述から、同機は、通常より大きなピッチ角で離陸、上昇し、続いて大きな角度の右旋回となったため、失速に陥り、高度が低かったことから回復する余裕もなく明和町場外脇の利根川河川敷に墜落したものと推定される。

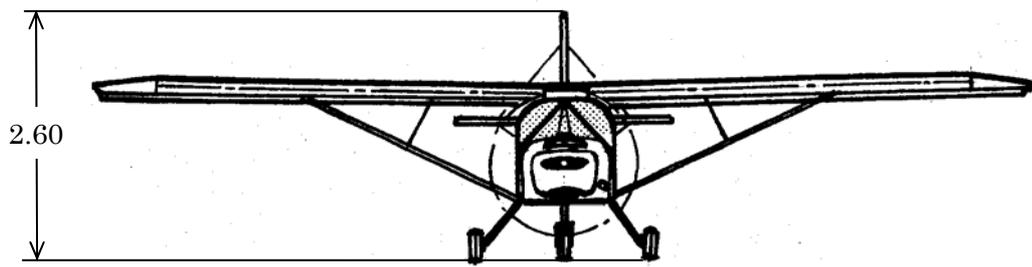
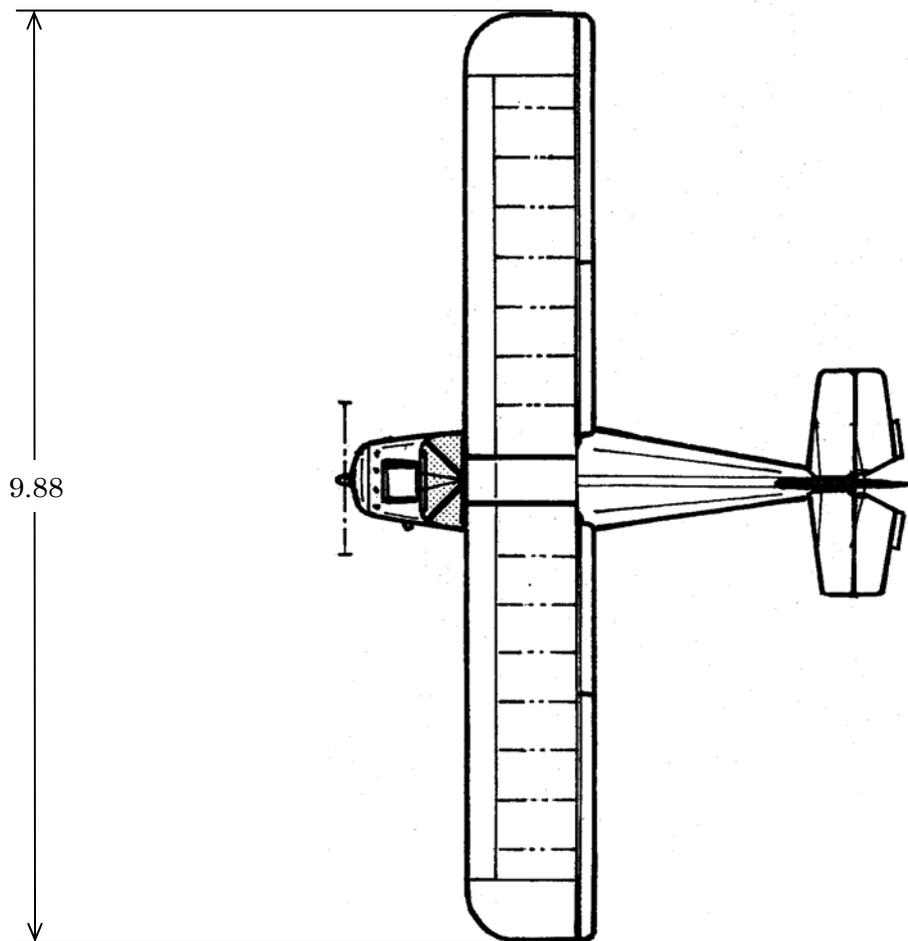
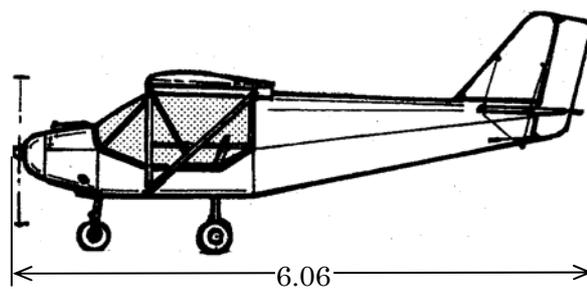
付図2 ランズ式S-6コヨーテII-R582L型三面図

型 式	ランズ式S-6コヨーテII-R582L型（舵面操縦型）
総飛行時間	約24時間
事故当時の重量	約380kgと推算され、許容範囲内と推定される。 （上記時間は、操縦者の口述による。）

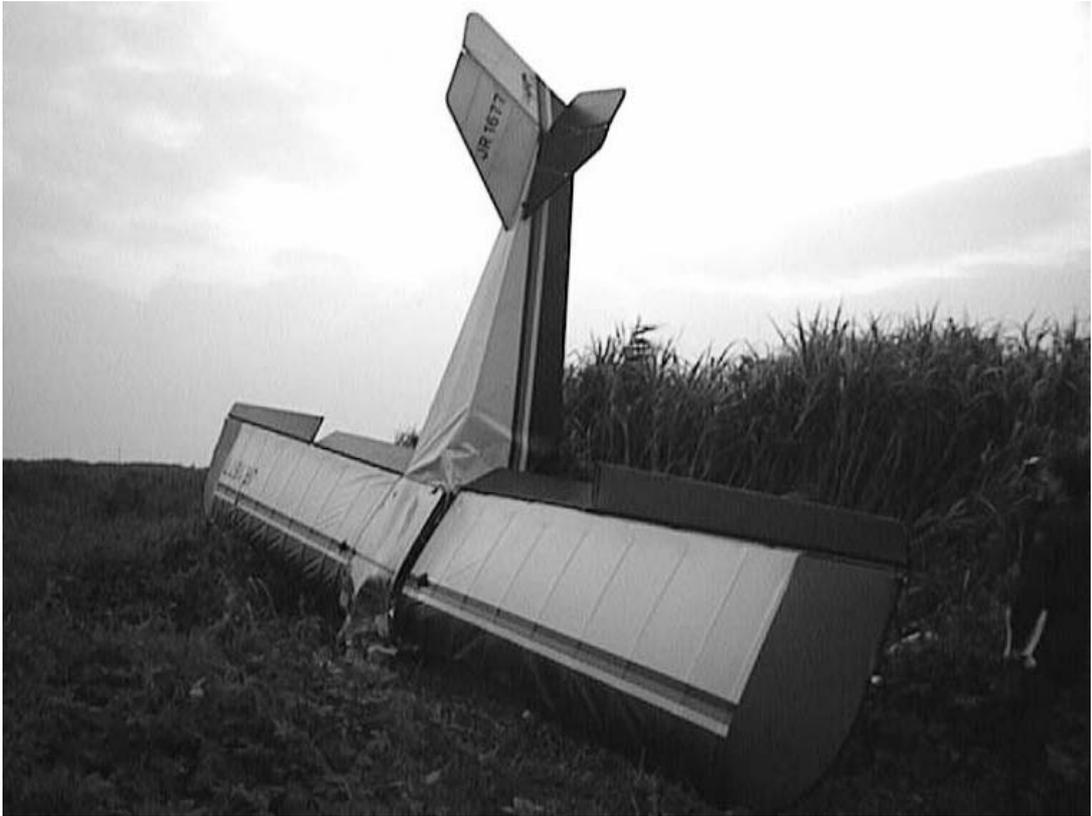
写真1 事故機

- (1) 胴 体 前方部（エンジン部から操縦席前方部にかけて）のつぶれ
- (2) 主 翼 両翼がわずかに後退、サポート曲がり
- (3) 脚 前脚の破損

(4) プロペラ 2枚とも根元から折損  
(写真1、2参照)

事故現場は、明和町場外の東側端から南へ約66mの高さ約2mの葦が茂っている利根川河川敷であった。同機は、機首部から墜落して、最前方部は地中に約30cmもぐり込み、機体上面を南側に向けて倒立状態となっていた。

機体及びエンジン系統の調査を行った結果、操縦系統に拘束はなく、エンジン系統にも異常は認められなかった。

2.3.3に記述した同機の損壊については、いずれも墜落した際に生じたものと認められる。
