航空事故調査報告書

アレキサンダー・シュライハー式ASK13型（滑空機、複座）

JA2152

発航中止後のハードランディング

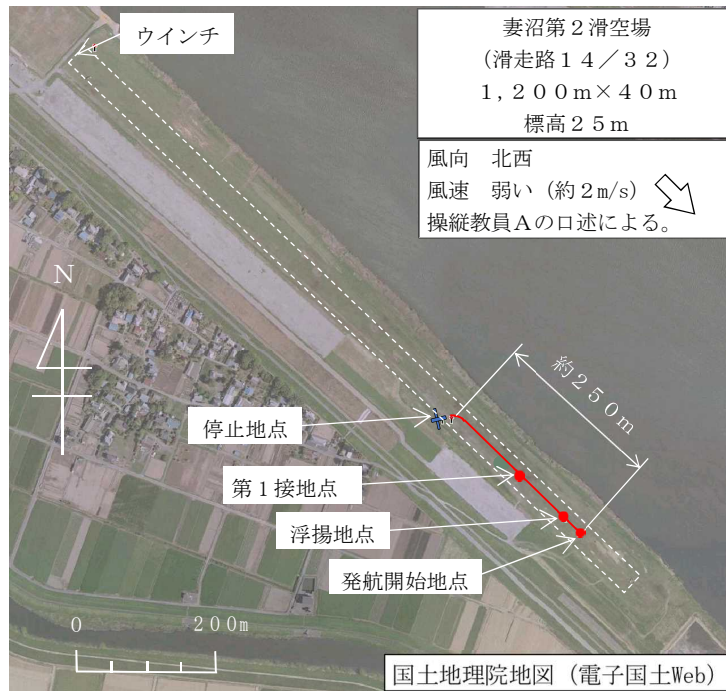
図1 滑空場全体図

本事故の発生場所は、埼玉県熊谷市の妻沼第2滑空場内の滑走路32進入端から約300mの地点（北緯36度11分56秒、東経139度26分07秒）で、発生日時は平成30年12月9日15時10分ごろであった。

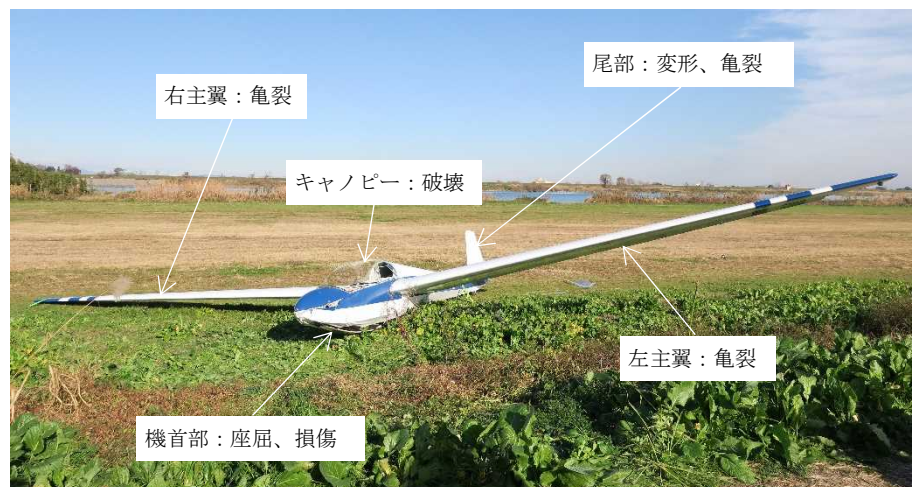
図2 事故機

航空機の損壊の程度 中破

| 胴体機首部 | : 座屈、損傷 |
| キャノピー | : 破壊 |
| 胴体尾部 | : 変形、亀裂 |
| 主翼 | : 亀裂 |
| フレーム | : 変形 |
| 操縦系統（昇降舵、方向舵、補助翼） | : 固着 |

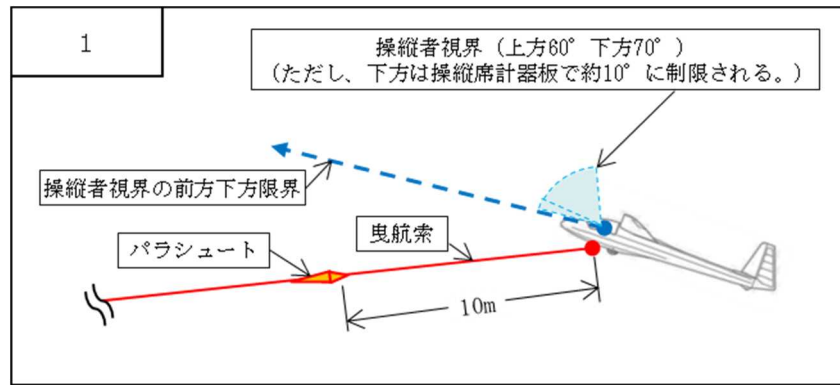
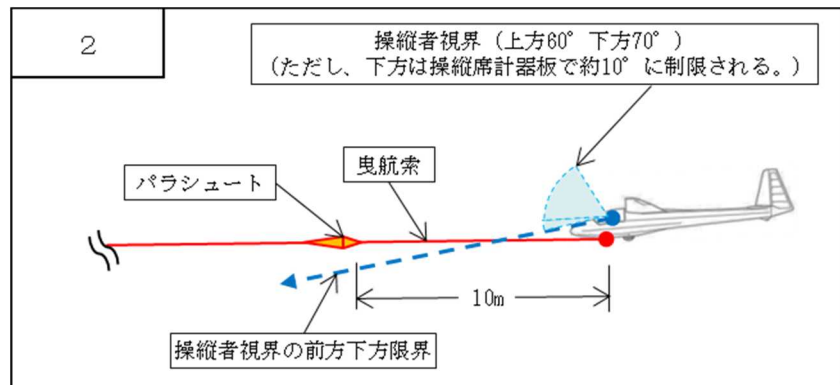
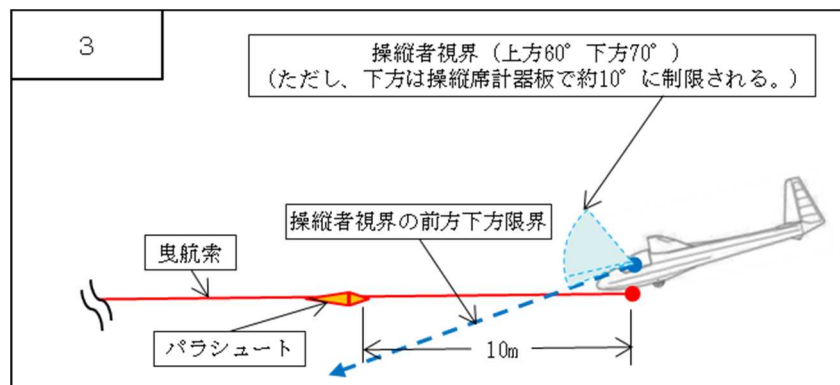
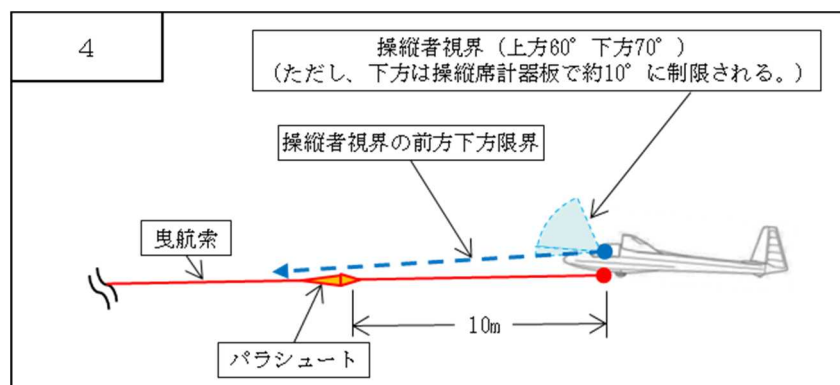
図3 機体の姿勢及び操縦者の視界

3.1 気象の関与	なし
3.2 操縦者の関与	あり
3.3 機材の関与	なし
3.4 判明した事項の解析	<p>(1) 発航の中止から事故発生までの状況</p> <p>同機は、練習生のみが搭乗して、ウインチ曳航による発航を開始したが、浮揚した後、通常の上昇姿勢（図3の1の姿勢）に移行できなかったことから、対地高度約5m、速度約100km/hにおいて発航を中止して着陸を試みたものと推定される。</p> <p>その後、同機は過度の機首下げの姿勢（図3の3の姿勢）となり、機首部下面から地面に衝突しハードランディングとなったものと推定される。</p> <p>同機の操縦系統は、発航開始時には異常がなかったものと考えられることから、衝突した際に機首部下面が座屈したことにより固着して操縦不能の状態になったものと推定される。</p>

- ② 曳航索に取り付けられたパラシュートが見えたのは、同機が曳航索を追い越し、機首下げの姿勢（図3の2の姿勢）であったためと考えられる。このため、曳航索を追い越した場合の対処手順は曳航索切れ時の対処手順と同様であることから、練習生は曳航索切れの対処手順に従おうとしたものと考えられる。

過去の訓練状況から、練習生は曳航索切れ時の対処手順に関する知識を有していたものと考えられる。しかし、離陸直後～10m以下の低高度における曳航索切れを模擬した実技訓練の経験がなかったことから、適切な操縦操作が行えず、操縦桿を前に倒しすぎたため、同機は過度の機首下げの姿勢（図3の3の姿勢）となったものと考えられる。これにより、同機は、沈下速度が大きくなり、減速及びフレア操作が行われなまま、地面に衝突したものと考えられる。

- ③ 同機は、発航時に通常と異なる状態となった際に、離陸直後～10m以下で曳航索切れが発生した場合の学連の学科教育で使われている資料「自家用実地試験用学科解説」の緊急操作要領に従い、機首を着陸の姿勢（図3の4の姿勢）まで下げ、曳航索を離脱し水平に保ち直進し、機速を確認してダイブブレーキを適切に使用することにより、安全に接地することが可能であったものと考えられる。

<p>学連は、本事故を受け、次のとおり再発防止策を講じている。また、学習院航空部は、これに従って訓練及び技量の確認を行うこととしている。</p> <p>(1) ウインチ曳航中の緊急事態に対処するための訓練 低高度における曳航不調を想定した緊急操作に係る座学及び実技訓練について、訓練シラバスに明確にし、これらの訓練を実施する。</p> <p>(2) 実技訓練の体制の整備及び単独飛行前の技量の確認 練習生の実技指導に映像を用いるなど、効果的な訓練体制を整えるとともに、単独飛行回数少ない練習生については、単独飛行前に複数の操縦教員又は一人の場合は複数回の同乗飛行を行い、練習生の技量及びその安定性について確認する。</p> <p>(3) 訓練の進捗管理 個々の練習生の性格、体調及び適性を考慮して余裕を持った訓練課程を設定し、訓練の進捗管理を徹底するとともに、上級生や操縦教員が練習生の相談を受ける体制を整える。</p>
--
