航空重大インシデント調査報告書

航空重大インシデント（接近）調査報告書

1. 所 属 海上自衛隊第205教育航空隊
型 式 日本航空機製造式YS-11TA型
機 番 号 JN6903
2. 所 属 個人
型 式 ロビンソン式R44型（回転翼航空機）
登録記号 JA333V

発生日時 平成17年11月16日 11時31分ごろ
発生場所 鹿屋飛行場の東約27nm付近上空

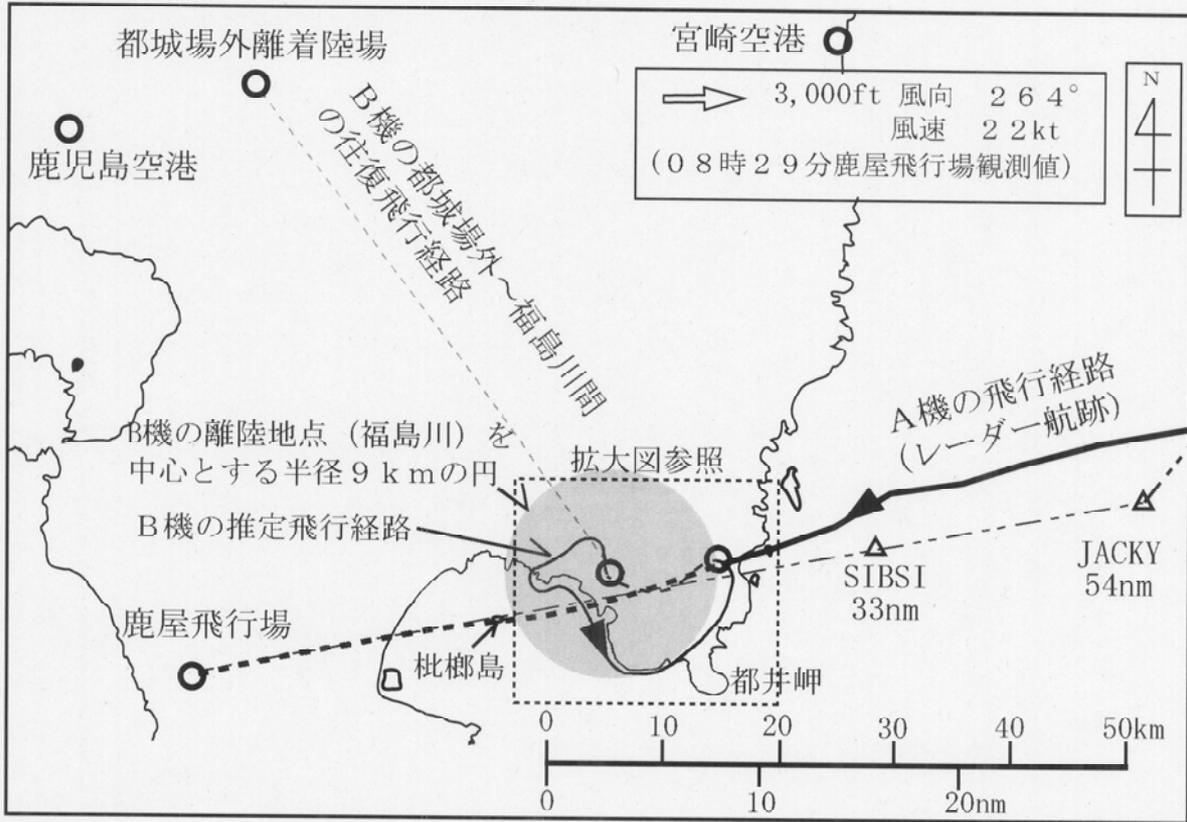
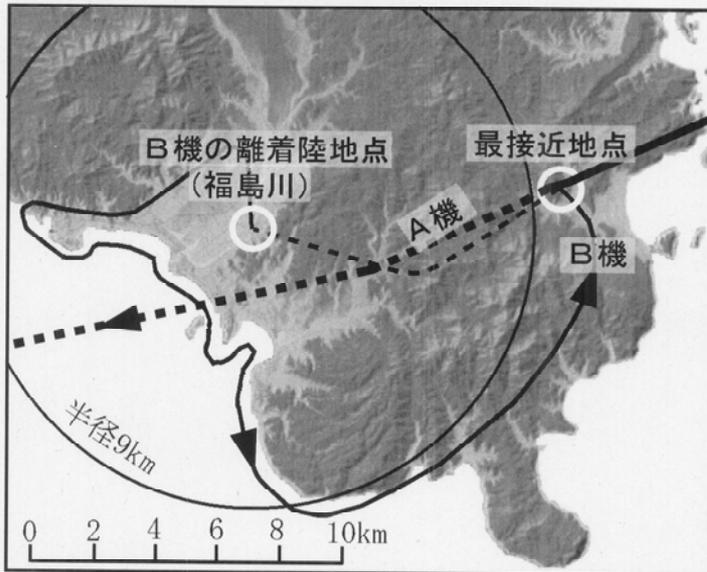
付図1 推定飛行経路図

また、B機の機長は、航空法第97条に規定するところの離陸地点から半径9 km 以内の範囲の飛行を行う予定であったことから飛行計画を通報していなかった。実際の飛行経路は、付図1に示すように、半径9 km 以内の範囲を超える飛行を行っていたものと推定される。相当の準備や飛行中の位置確認がなければ、厳密にこの半径9 km 以内の範囲の飛行をすることは困難であると考えられ、飛行計画を通報することが必要であった。また、半径9 km の範囲内の飛行であっても、本事案の場合のように航空交通の錯綜する可能性のある空域を飛行する場合は、飛行計画の通報をすることによって、関係機関から飛行開始前に安全に関する情報を入手し得ることから、このような重大インシデントは防止できるものと考えられる。

（付図1、2、3、4及び写真1、2参照）

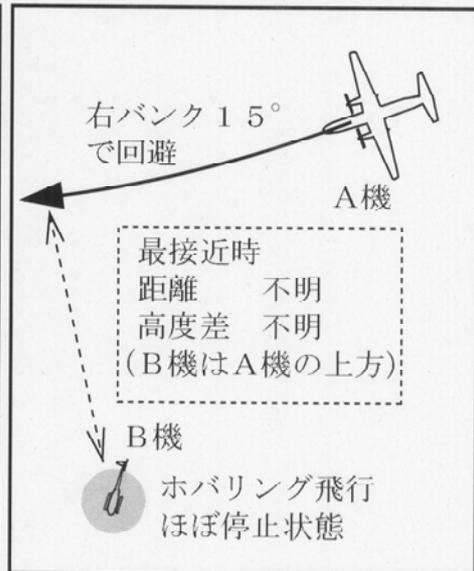
付図2 接近状況図

- 1 A、B両機の推定飛行経路を、接近前は実線で、接近後は破線で表示した。
- 2 B機の推定飛行経路は、B機の機長の口述による。

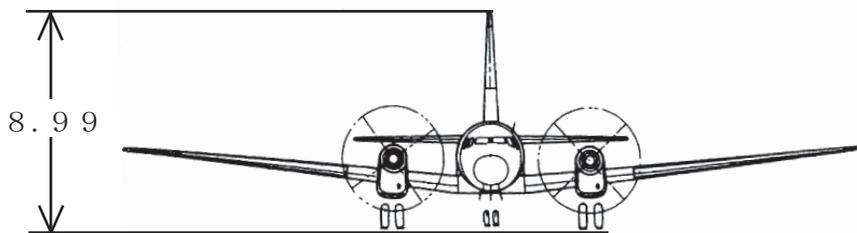
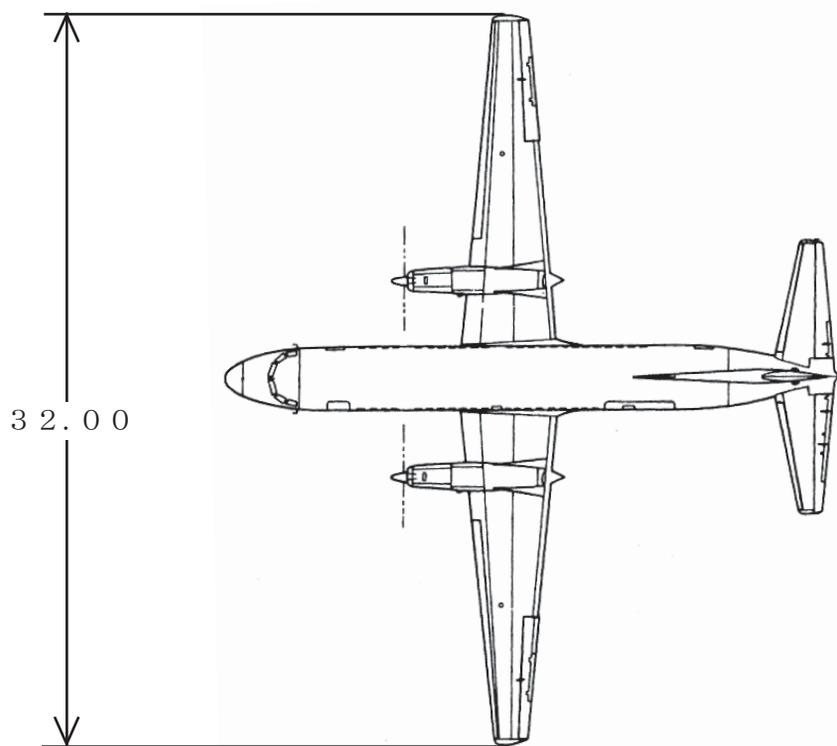
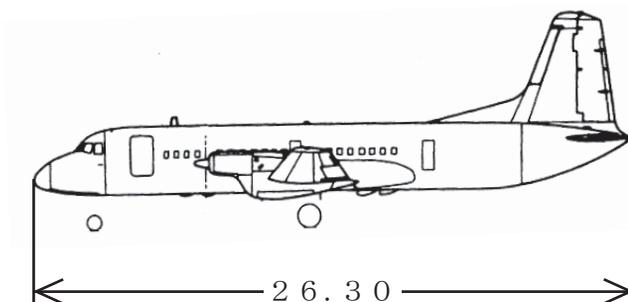
付図3 日本航空機製造式YS-11TA型三面図

単位：m

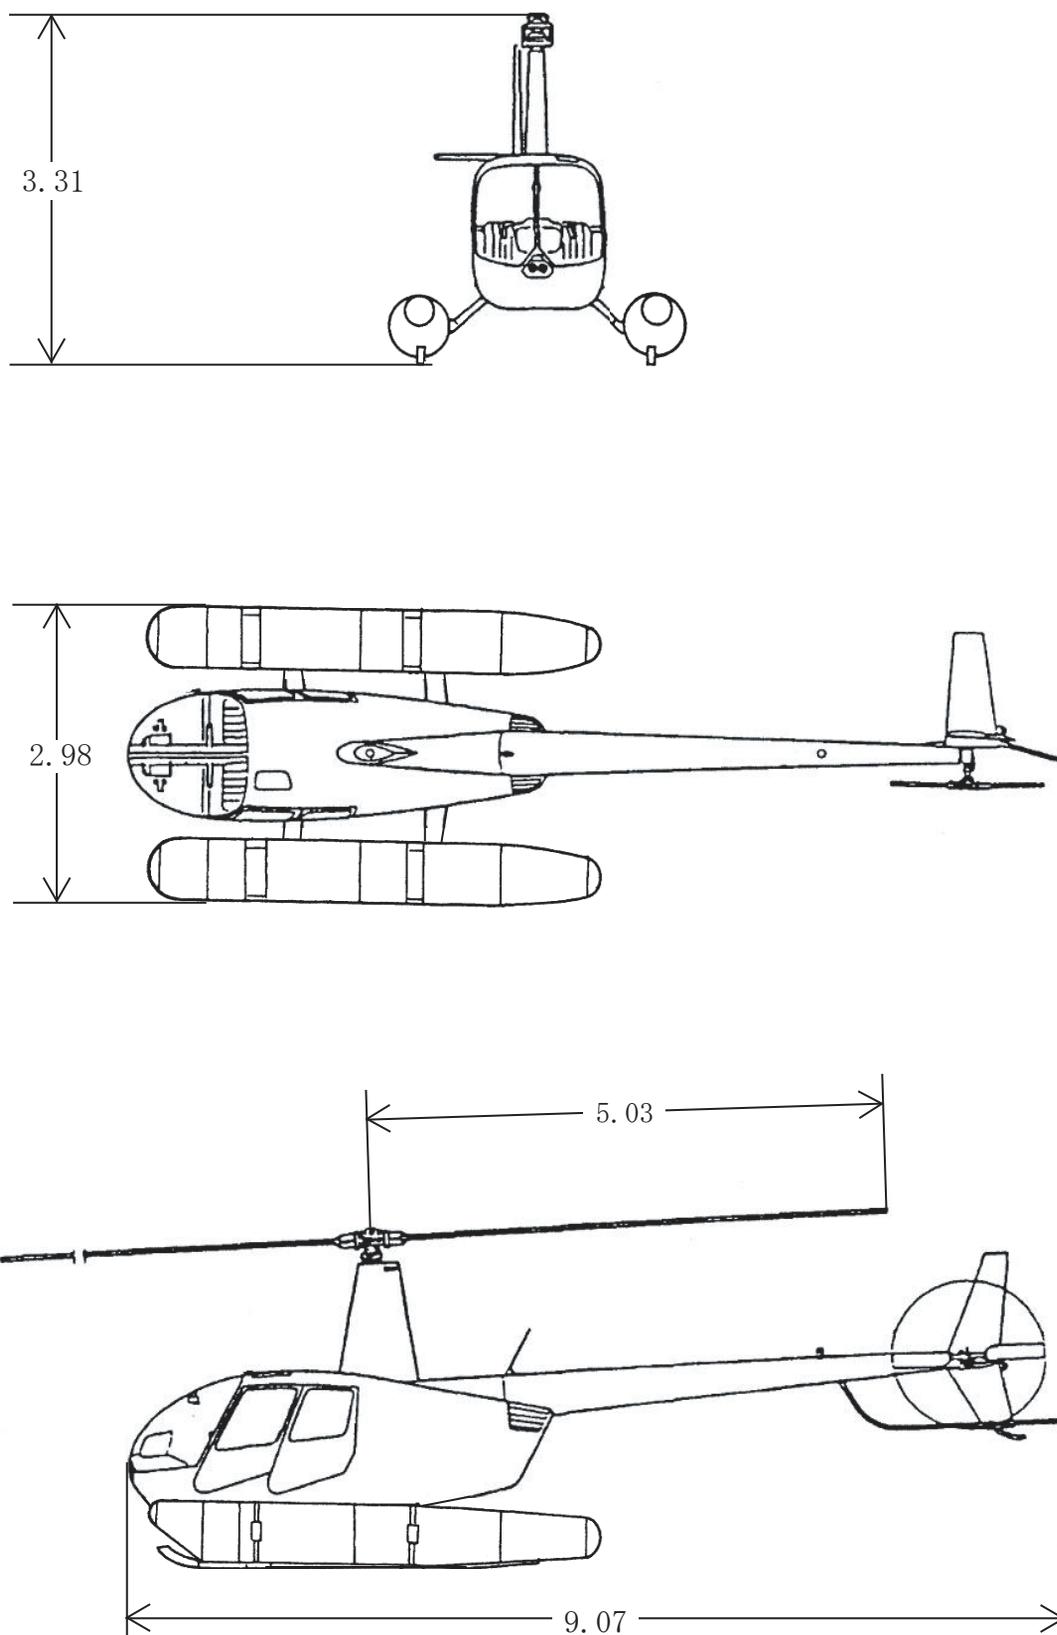
付図4 ロビンソン式R44型三面図

単位：m
