3. 事故調査事例

事例 1

もやがかかった状況下で目視だけで見張りをを行い、他船がないものと思い込み衝突

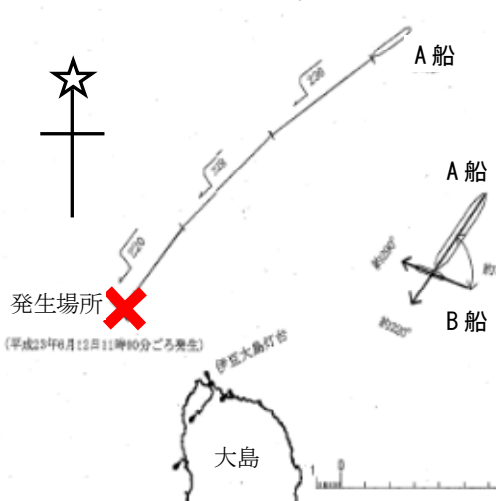
航行経路図

概要：A 船は、船長 A ほか 4 人が乗り組み、京浜港を出港して南西進中、B 船は、船長 B が 1 人で乗り組み、釣り客 3 人を乗せて漂泊して釣り中、平成 23 年 6 月 12 日 11 時 00 分ごろ、大島北西沖において、両船が衝突した。
