**漂流中、船長が釣り客の写真を撮っていて接近する船に気付かずに衝突**

概要：A 船は、船長 A(39 歳)が 1 人で乗り組み、釣り客 9 人を乗せて釣り場を移動中、B 船は、船長 B(38 歳)が 1 人で乗り組み、釣り客 5 人を乗せ、漂流して釣り中、A 船の船首部が B 船の左舷中央部に衝突した。

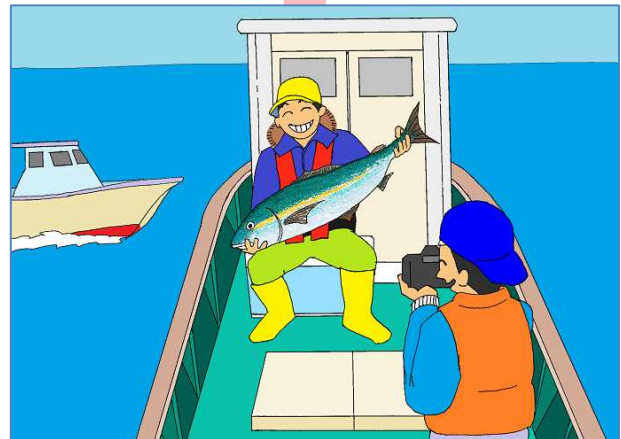
A 船は、釣り場を移動するために発進し、約 16.5 ノットの速力で南東進した

B 船は、機関を停止して船首を北東方に向けて漂流し、釣りを行っていた

船長 A は、発進したとき、左舷側の 2 隻のほかには、前方に接近する船がないと思ひ、下を向いて計器類を見ながらぼんやりとした状態で操船していた

船長 B は、大きな魚を釣った釣り客の写真を撮っていて、左舷側から接近する A 船に気付かなかった

船長 A は、周囲の多数の釣り船との間隔調整や釣り客への気遣いから疲れを感じていた

船長 A は、前方を見たものの、船首方で漂流中の B 船に気付かなかった

船長 B は、釣り客の大声を聞いて左舷正横至近に A 船を認めた

船長 A は、衝撃を感じて機関を中立とした

衝突したのち、A 船は B 船を乗り切って停止した

衝突して間もなく転覆し、乗船者 6 人が海に投げ出された

- ・波やうねりがある場合には、波間に隠れた小型船舶を見落とさないよう厳重な見張りを行うこと。
- ・漂流中であっても周囲の見張りを行い、接近する他船を見落とさないようにすること。
