2. 遊漁船の衝突事故の発生状況

■ 事故関係船舶の船舶種類別の状況

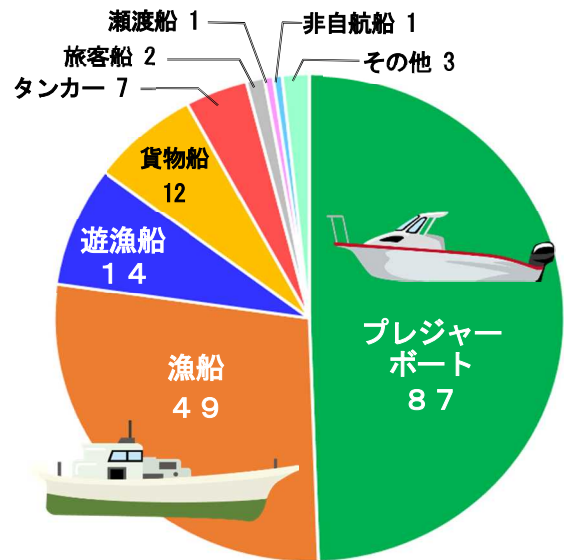
図 1 相手船の船舶種類別隻数

遊漁船側からみた相手船※2 (以下「相手船」という。)の船舶種類と隻数は右図 1 のとおりで、プレジャーボートと漁船とで相手船の 77.3% を占めています。

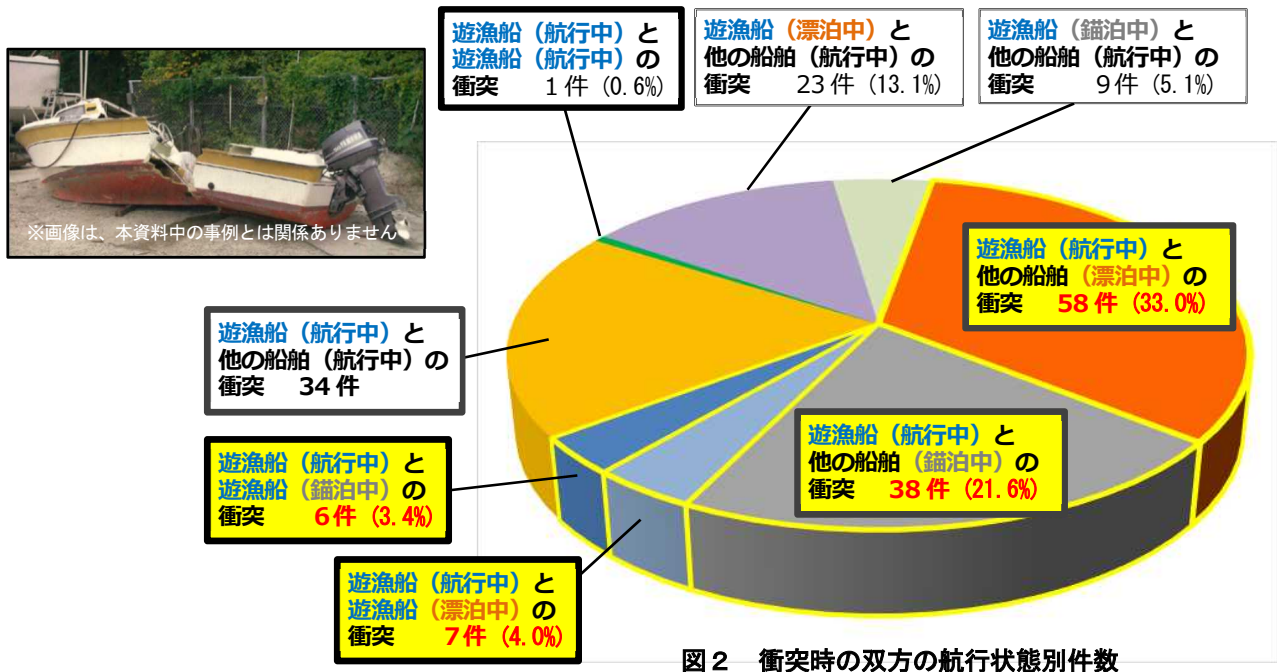
図2 衝突時の双方の航行状態別件数

遊漁船の衝突事故 176 件を、遊漁船と相手船の航行状態で整理すると下図2のとおりで、航行中の遊漁船の衝突事故が 144 件(81.8%)となっており、このうち漂泊または錨泊中の船舶との衝突事故は 109 件(75.7%)に上り、遊漁船の衝突事故全体でも 61.9% を占めています。

漂泊又は錨泊中の遊漁船の衝突事故は45件（4P 図2参照）で、相手船の船舶種類別隻数は以下のとおりです。

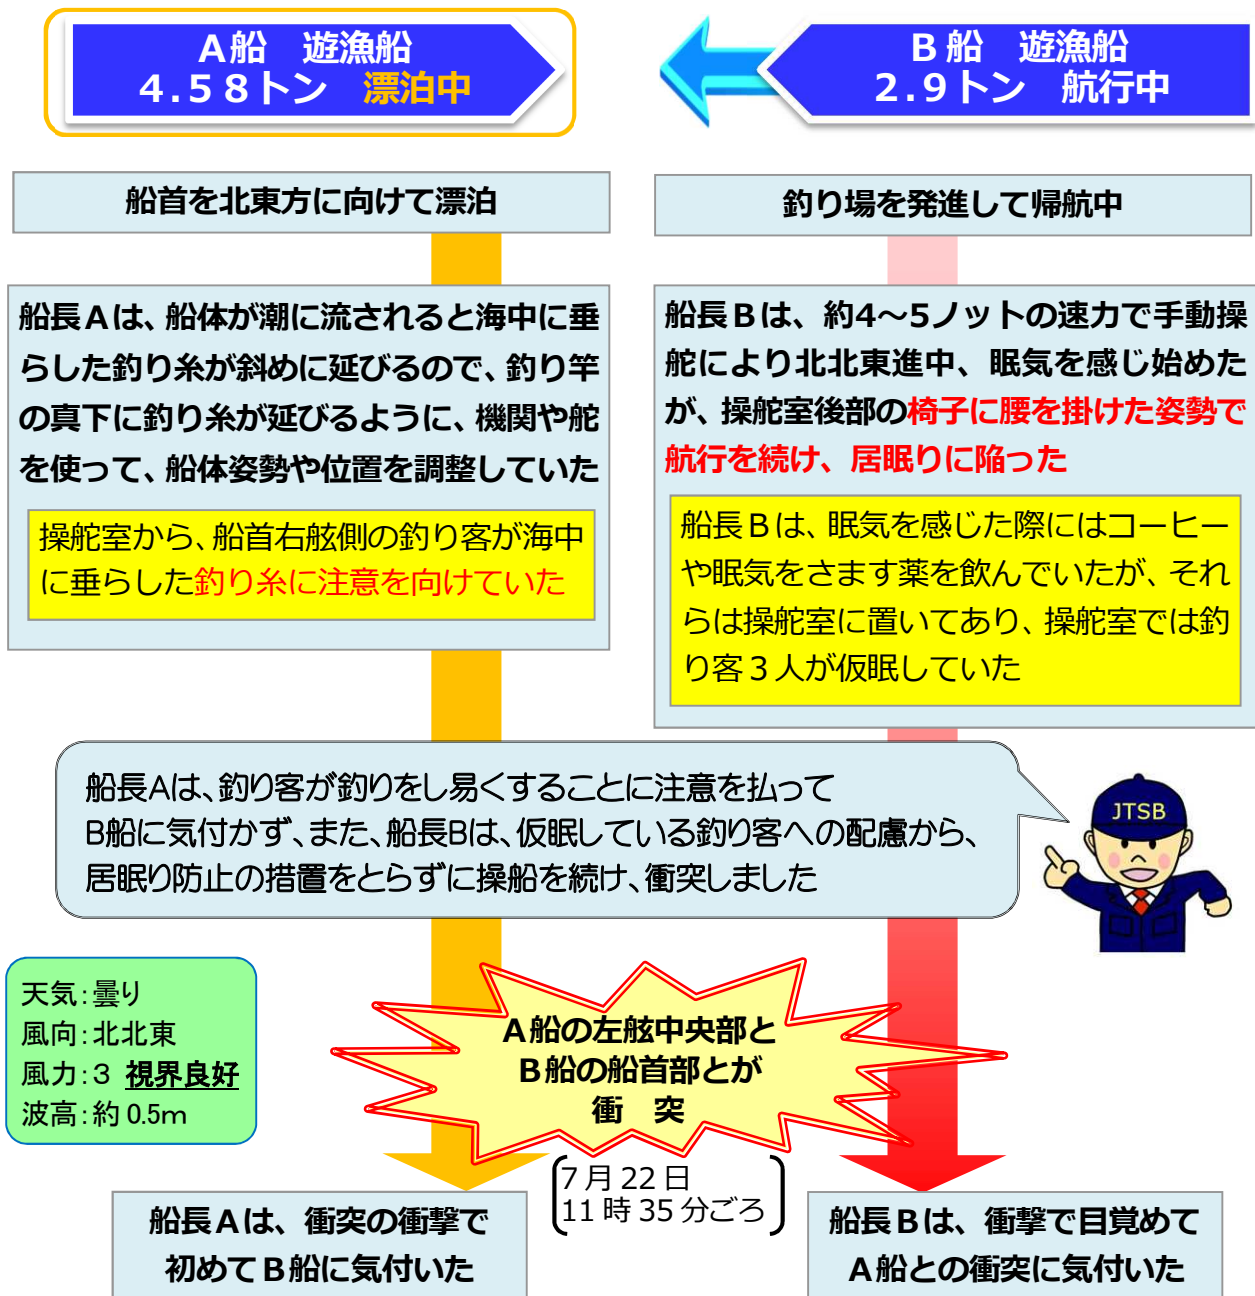
事例4 漂流中、釣り客の対応を行っていた場合

漂流中、釣り客への対応を行っていて、接近する遊漁船に気付かず衝突

概要：A船は船長Aが1人で乗り組み、釣り客3人を乗せて漂流中、
B船は船長Bが1人で乗り組み、釣り客3人を乗せて航行中、両船が衝突した。
A船：操舵室左舷側に破口、釣り客3人が負傷（打撲等）
B船：船首先端部に損傷、死傷者なし

- ・漂流して釣りをしている場合でも、周囲の見張りを適切に行うこと
- ・操船中に眠気を感じた場合は、椅子から降りてコーヒーを飲んだりするなどして眠気を払うこと
