② 踏切通行者（車両等）が踏切の手前で一時停止しない

事例3

踏切通行者（自転車）が踏切の直前で一時停止しなかったと考えられる事故

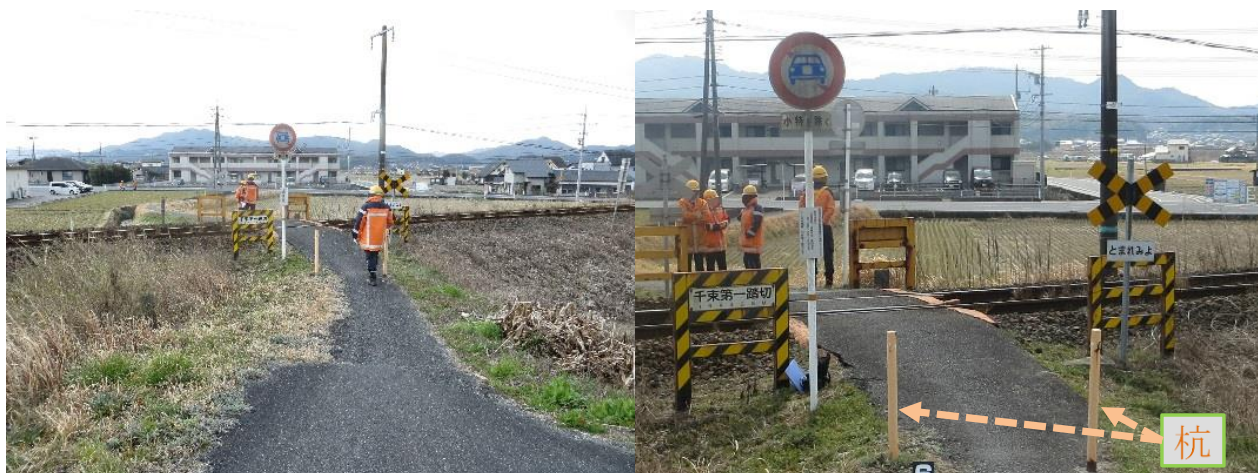
写真1 自転車進入側から見た踏切の状況

踏切遮断機及び踏切警報機が設けられていない第4種踏切道は、廃止又は踏切保安設備の整備を行うべきものである。本件踏切についても、廃止又は第1種化の検討を継続的に行い、実施していくことが望まれる。

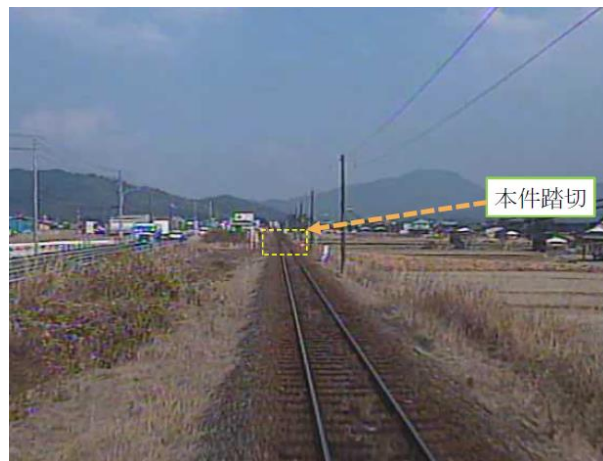
写真3 本件列車の映像記録装置の映像（100m程度手前）
