事例3 山の法面への衝突

個人所属ロビンソン式R22Beta型は、平成27年11月22日、慣熟飛行のため東京ヘリポートを9時55分に離陸し、長野県小諸市の小諸場外離着陸場へ向けて飛行中の10時56分ごろ、群馬県安中市松井田町の上信越自動車道脇にある山の法面に衝突した。同機には、機長ほか同乗者1名の計2名が搭乗していたが、2名とも死亡した。同機は大破したが、火災は発生しなかった。

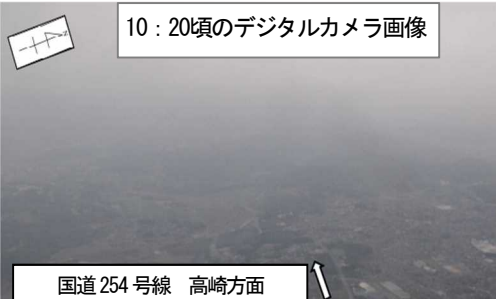
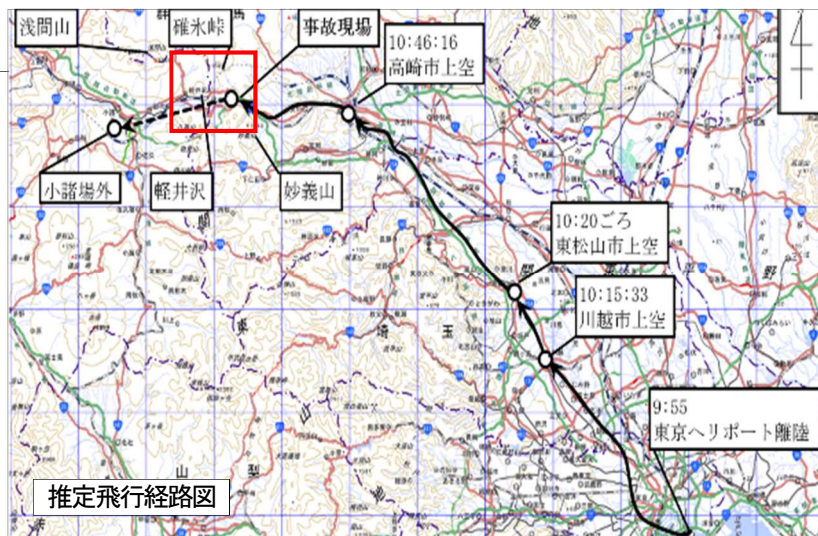
飛行経過等

機長から所有者への携帯通話内容
→「妙義山の稜線が見えたら行く。見えなかった場合には引き返す。」

事故直前の飛行

- 10:53:52 事故現場から西北西約700m先にある山から事故現場方面に変針（高度を徐々に下げる）
- 10:55 事故現場付近の高速道路上空を旋回
- 10:56:11 高速道路上空を南から北へ通過後、事故現場付近でGPSの記録が終了
