事例4 山腹への衝突

A校所属ビーチクラフト式A36型は、平成23年7月28日、訓練飛行のため、9時11分ごろ帯広空港を離陸し、訓練試験空域にて基本計器飛行の訓練を実施中、9時22分ごろ北海道河西郡芽室町剣山の山腹に衝突した。同機には、機長である教官Aのほか、学生2名、および教育研究飛行※の教官1名の計4名が搭乗していたが、機長である教官、学生1名及び教育研究飛行の教官の3名が死亡し、学生1名が重傷を負った。同機は大破し、火災が発生した。

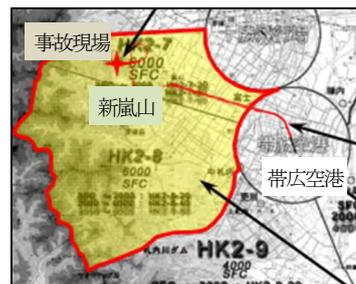
訓練空域

教官Aは通常使用される新嵐山より東側の空域ではなく、地面との間隔が狭くなる西側の山岳地帯の縁辺部、雲低高度付近を訓練空域として選定したものと推定される。
