## 4. FDMの客観的データの活用とその効果

## 第6章 事故分析における情報の有用性

### 1. 搭載されていたFDMにより分析を行った事例

発生日時 2018年（平成30年）8月21日（火）13時22分ごろ  
型 式 テキストロン・アビエーション式172S型  
事故概要 同機は操縦士技能証明の限定変更に伴う操縦士実地試験のため、千歳飛行場を離陸し、札幌飛行場、民間訓練・試験空域において試験科目を実施した後帰投し、千歳飛行場に着陸した際、強い衝撃を伴う接地となり機体を損傷した。

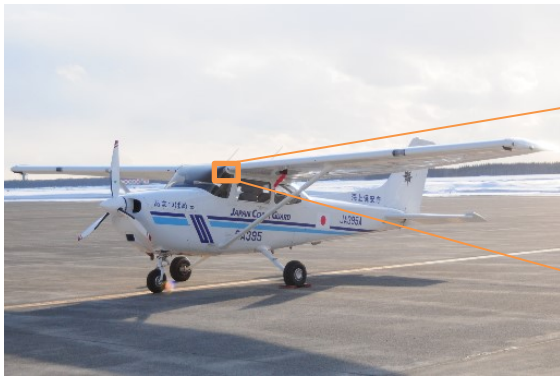
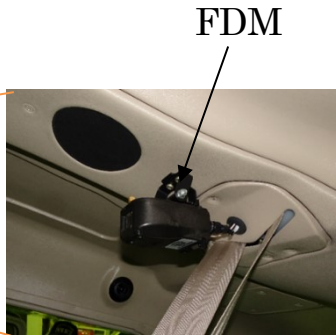
事故機及び同機に搭載されていたFDM

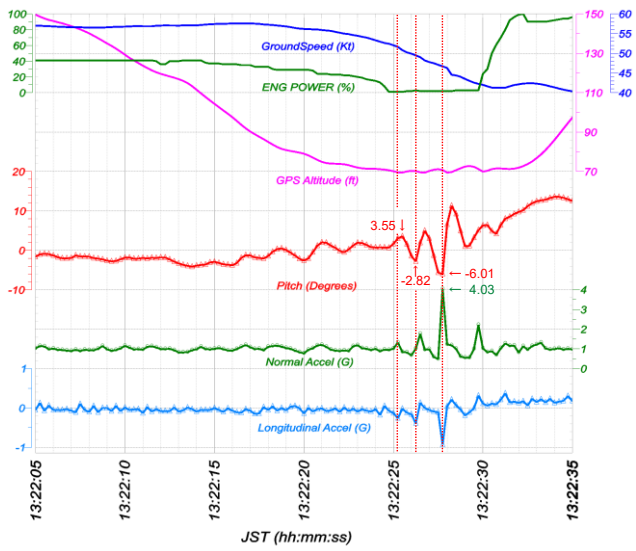
高度、速度等の各種飛行データ

FDM の飛行記録から高度、速度、ピッチ角、加速度、エンジン出力等を分析した

接地する 3 秒前からピッチ角が上昇し始めたが、約 2 秒前からピッチ角が減少し、約 0.5 秒前から再度ピッチ角が上昇し始め、対気速度約 62kt で接地していることから、接地の直前になって急に着陸姿勢まで起こそうとし速度も大きいまま接地したため、バウンドしたものと推定される。

ピッチ角が 3.55° から -2.82° に変化していることから、下がる機首を適切に支えられず、2 回目の接地において前脚から接地し着陸を継続したため、バウンドが繰り返されるポーポイズ状態（機体が接地と再浮揚を繰り返すような状態）になったものと推定される。

3 回目の接地時においてピッチ角が -6.01°、垂直加速度が +4.03G 及び大きな脚の接地音が記録されていることから、この時にピッチダウン姿勢（航空機の機首が水平面より下向きとなる姿勢）で前脚から強く接地したため、機体を損傷したものと推定される。
