近年、頻発化・激甚化する豪雨災害に対応するため、IGRいわて銀河鉄道株式会社が「鉄道施設総合安全対策事業費補助」を活用して対策を行った事例を紹介します。鉄道利用者の安全性の向上を図るとともに、豪雨による橋梁の流失・傾斜を防ぐことを目的として、橋梁の洗掘防止対策である護床ブロックの新設工事、洗掘検知装置の新設を行っています。事業内容や補助金の手続きについてお話を伺いました。

【IGRいわて銀河鉄道株式会社へのインタビュー】

『第4北上川橋梁の護床ブロック新設工事について』

『第8馬淵川橋梁及び第10馬淵川橋梁の洗掘検知装置新設について』

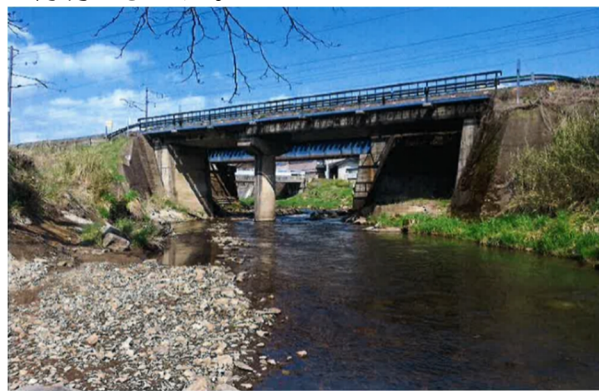
第4北上川橋梁の上下流では、過去に河川改修工事が行われ、河川幅が拡幅していましたが、当該橋梁付近は、橋台の位置に変更がないため、上下流と比べて河川幅が狭くなっていました。そのため、増水後は当該橋梁付近の流速が速くなり、河床の低下が進行していました。そこで、当該橋梁の全般検査・個別検査をしたところ、橋脚周辺の河床低下のほか、橋台についても一部洗掘が見受けられ、補強工事が必要であることが判明しました。

図18 第4北上川橋梁（下流側より全景）

工法の選定に当たり、現場環境を考慮し、狭い場所でも施工が可能で、橋脚・橋台の洗掘防止に効果があり、河床低下の防止にも効果が期待できること、また、当社で実績があることから、護床ブロック新設工事を選定しました。護床ブロック新設工事によって、橋脚とその周囲に新設したコンクリートブロックを連結することにより、流失の可能性が大きく抑制されました。また、河川幅全体をカバーすることにより洗掘防止と河床低下防止につながりました。

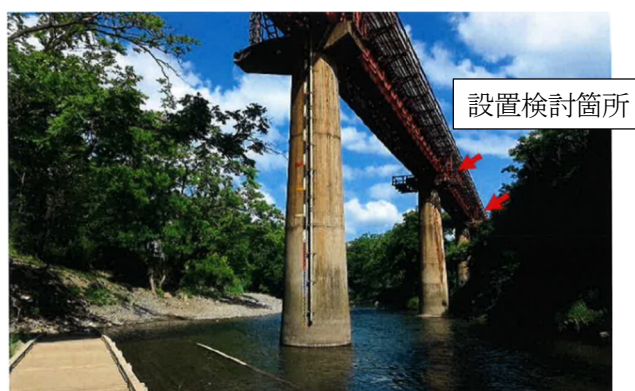
また、第8馬淵川橋梁と第10馬淵川橋梁では、建設当初より河床の低下が進んだことにより、第8馬淵川橋梁は平成25年度、第10馬淵川橋梁は平成28年度に護床ブロック新設工事を行い、河床低下の抑制を行いました。その後、両橋梁の全般検査・個別検査により、健全度など問題はないことを確認しましたが、河川増水時の河床低下により、橋脚に根入れの不足などが生じて、橋梁の傾斜や流失につながるおそれがありました。そのため、傾斜を感知する装置（図25参照）の導入を検討する必要がありました。

図20 第10馬淵川橋梁（下流側より全景）

オンラインで傾斜計の観測データの自動転送が可能な装置を設置したことにより、リアルタイムでデータが確認できるので、効率的な運転規制が可能になりました。また、河川増水による運転規制(抑止)後の運転再開に当たり、橋脚の安定度が傾斜計により確認できるようになりました。加えて、過去の規制データや災害データも閲覧可能になりました。

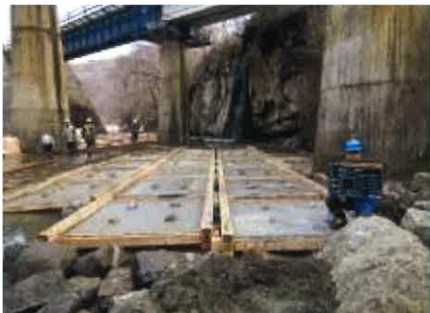
図2-1 護床ブロック新設
(コンクリート打設完了)

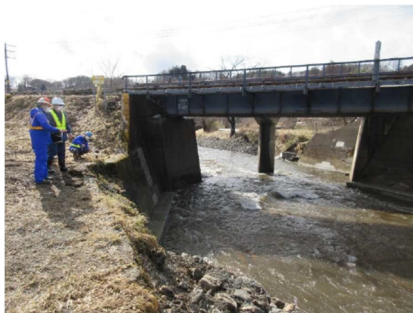
図2-2 施工完了(全景)

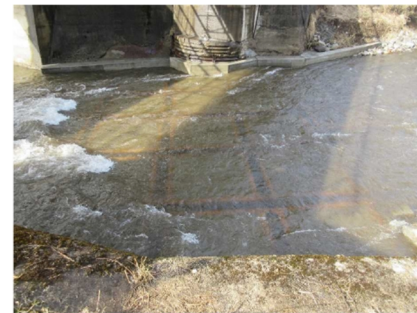
図2-3 施工完了(河床底面)

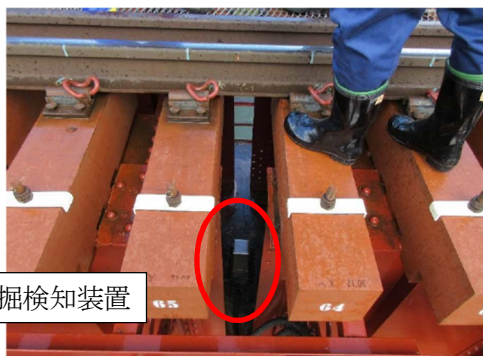
洗掘検知装置

図2-4 第10馬淵川橋梁(施工完了)
