2隻一体となって航行する漁船と大型船の衝突事故が発生しています！

平成25年2月、関西国際空港西方で2隻一体となって航行するいかなご漁漁船と大型船とが衝突し、漁船の乗組員2人が亡くなる事故が発生しました。

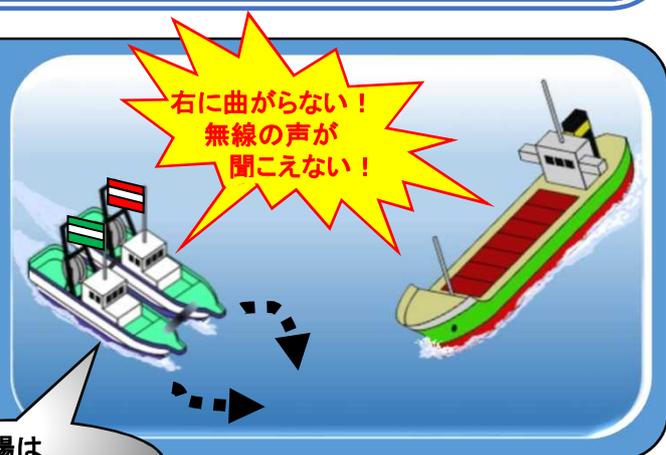
この衝突事故は、漁船と大型船とが互いに間近に接近するまで針路及び速力を保持して航行したことが原因で発生したものと考えられます。

2隻一体となって航行する漁船の各船長は、それぞれが逆方向の舵を取った場合、操船が不自由になることを認識し、次の対策を強化して安全運航に努めましょう。

1. 見張り

見張りを適切に行って、早目に衝突を避ける操船を行いましょう。

2. 連絡手段

接近する大型船の情報や操船の意図を共有するため、漁業用無線のほか、操舵を行っていない乗組員に直接伝達してもらう等の**連絡手段**を確立し、連絡を密に取りましょう。
