令和4年11月4日
運輸安全委員会

九州旅客鉄道株式会社豊肥線において発生した鉄道重大インシデント (車両障害)に関する情報提供

九州旅客鉄道株式会社豊肥線において発生した鉄道重大インシデント（車両障害）に関する情報提供

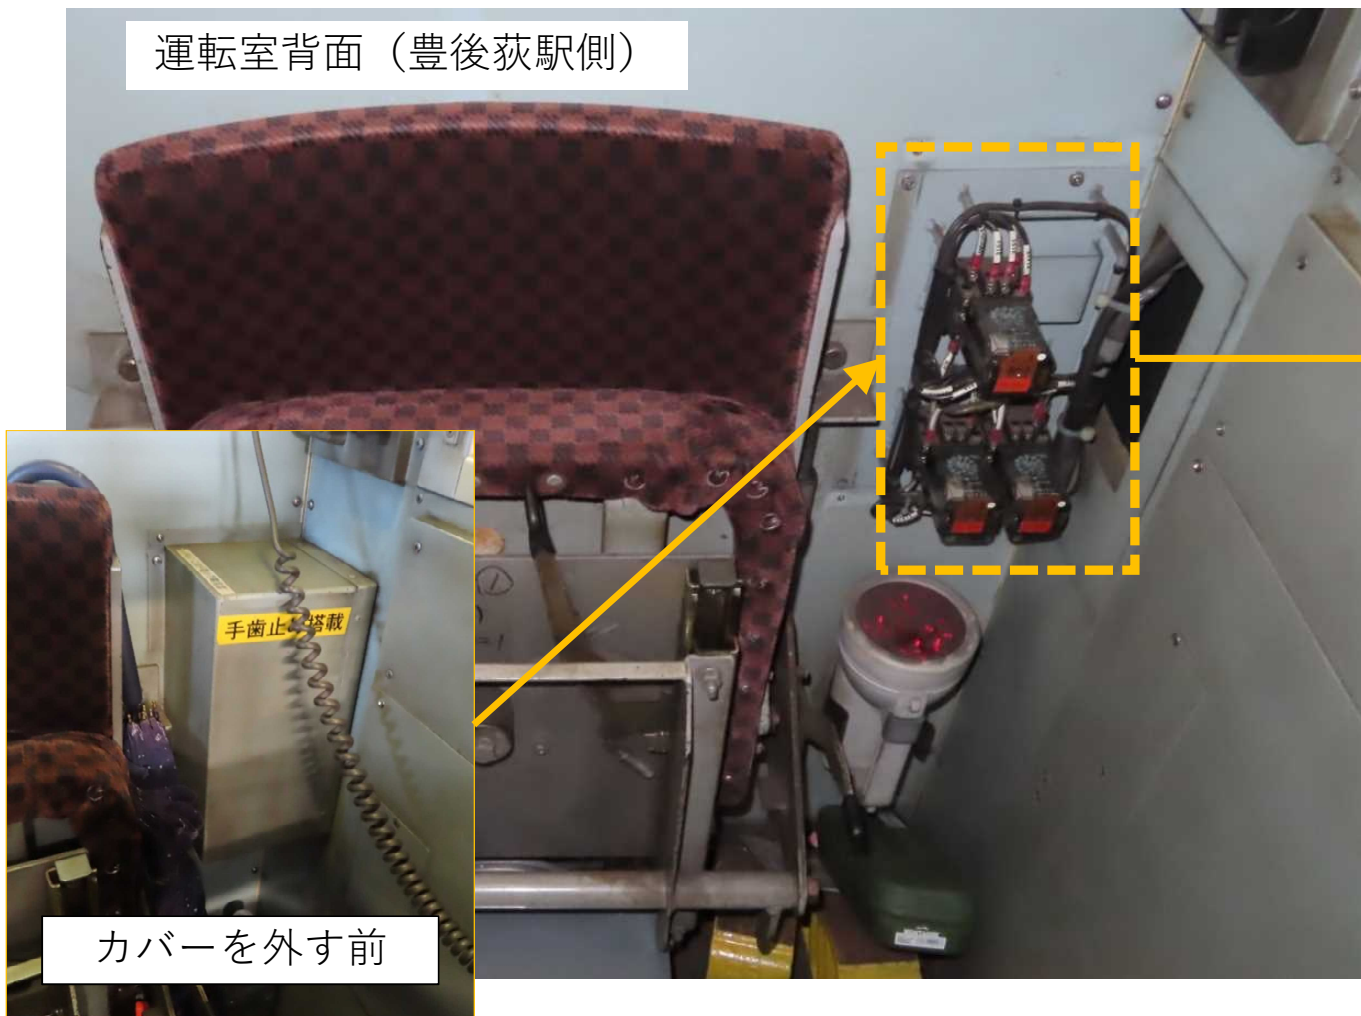
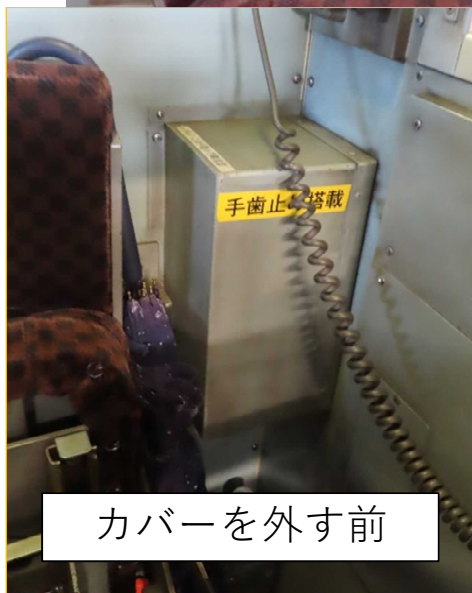
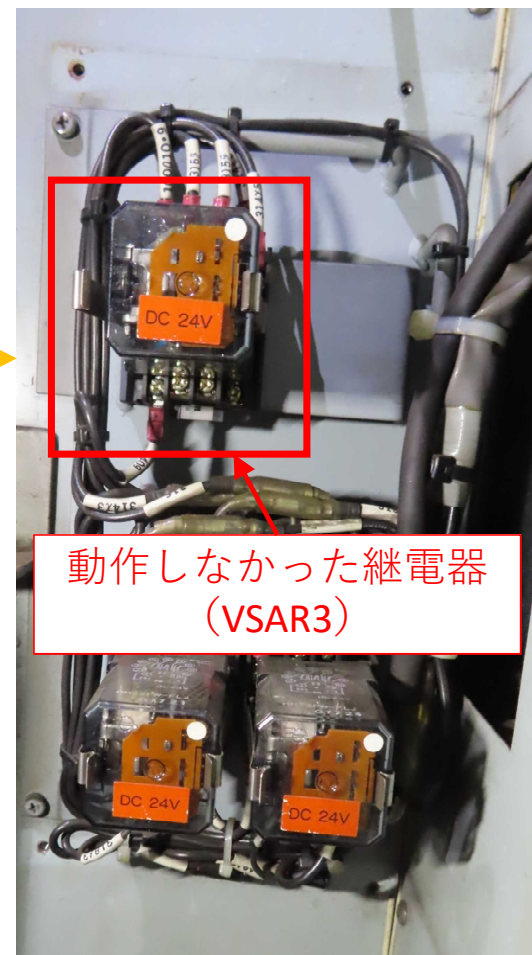
別紙1

戸閉め保安回路の継電器（VSAR3）の搭載位置

運転室背面（豊後萩駅側）

カバーを外す前

- ・ 本重大インシデントが発生した車両（キハ125）の調査において、走行中に開いた側引戸の戸閉め保安回路¹⁾の一部を構成している継電器²⁾（VSAR3）が動作しないことが判明した。〔別紙1参照〕
- ・ 九州旅客鉄道株式会社が所有する同形式の他の車両を調査したところ、26両中8両で同様の継電器（VSAR2、VSAR3）が動作しなかった。
- ・ 継電器が動作しない原因を調査したところ、電線が誤結線されていることが判明した。〔別紙2、3、4参照〕

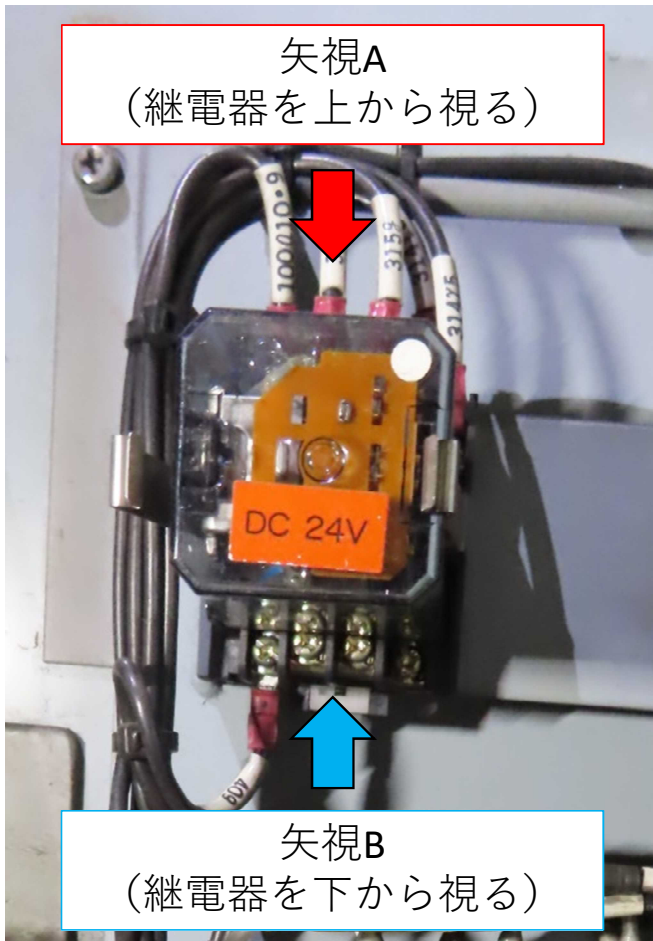
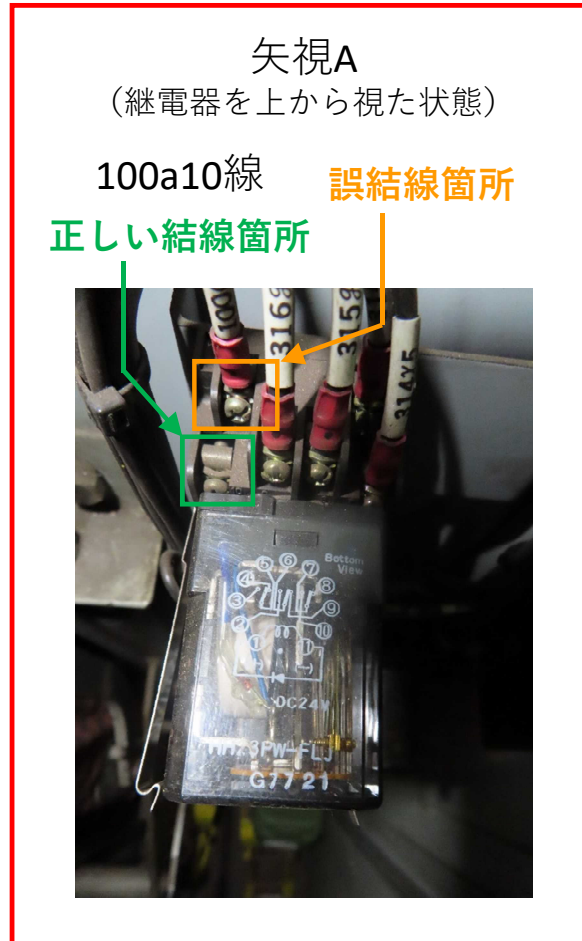
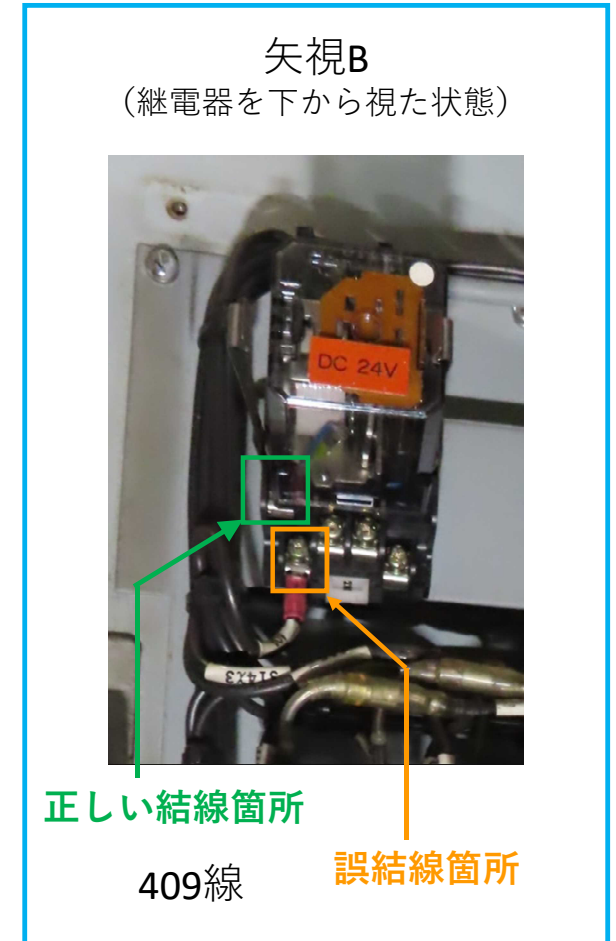
別紙2

本重大インシデント発生車両の結線状態

409線：継電器のコイルの電源（+側）
100a10線：継電器のコイルの電源（-側）

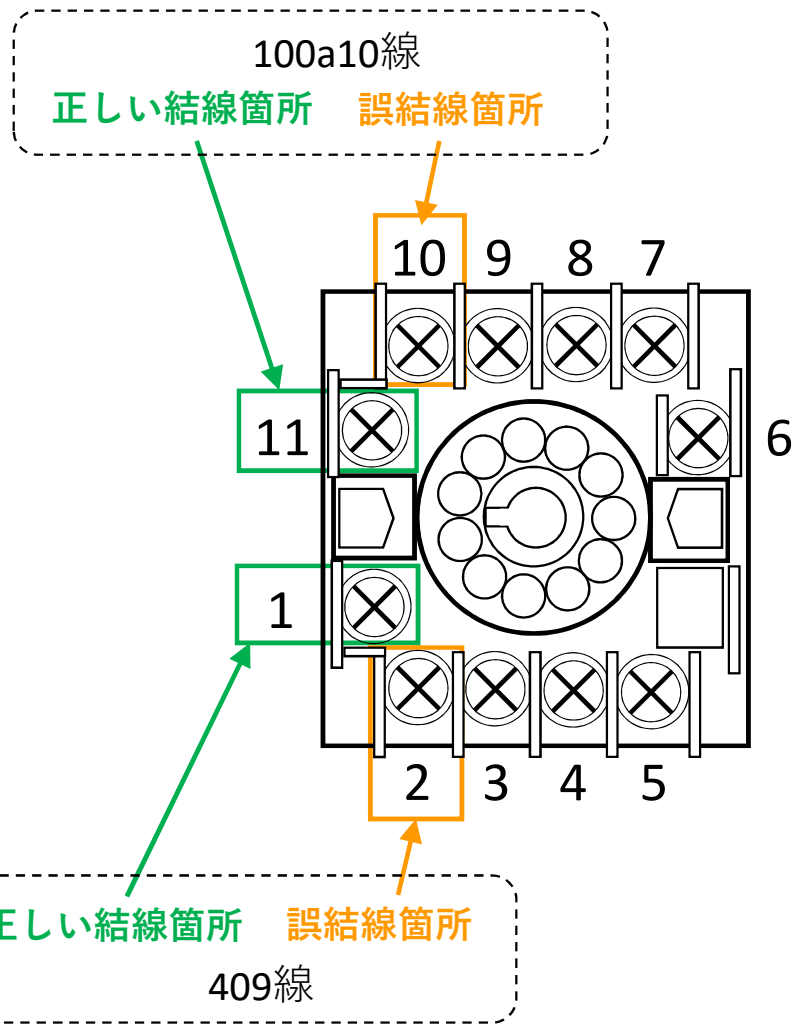
ソケット 概略図

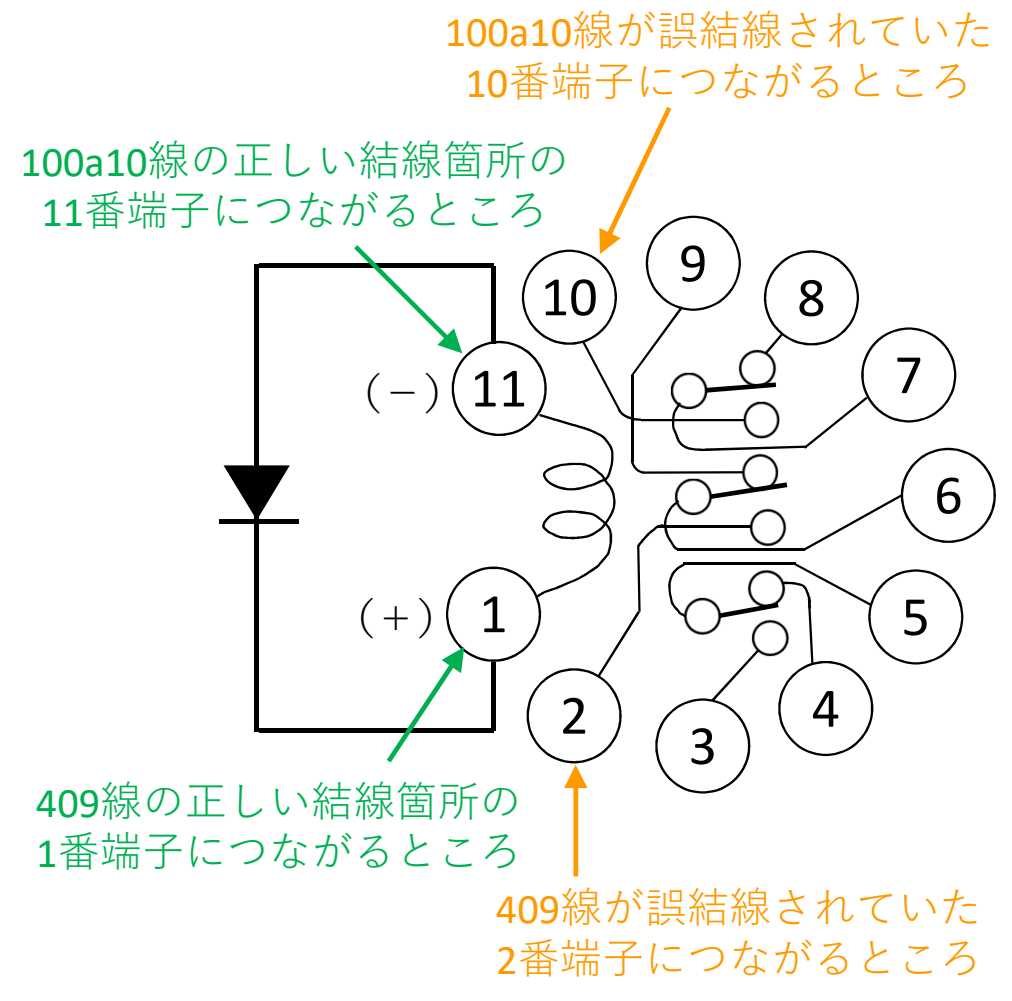
継電器の内部回路 概略図

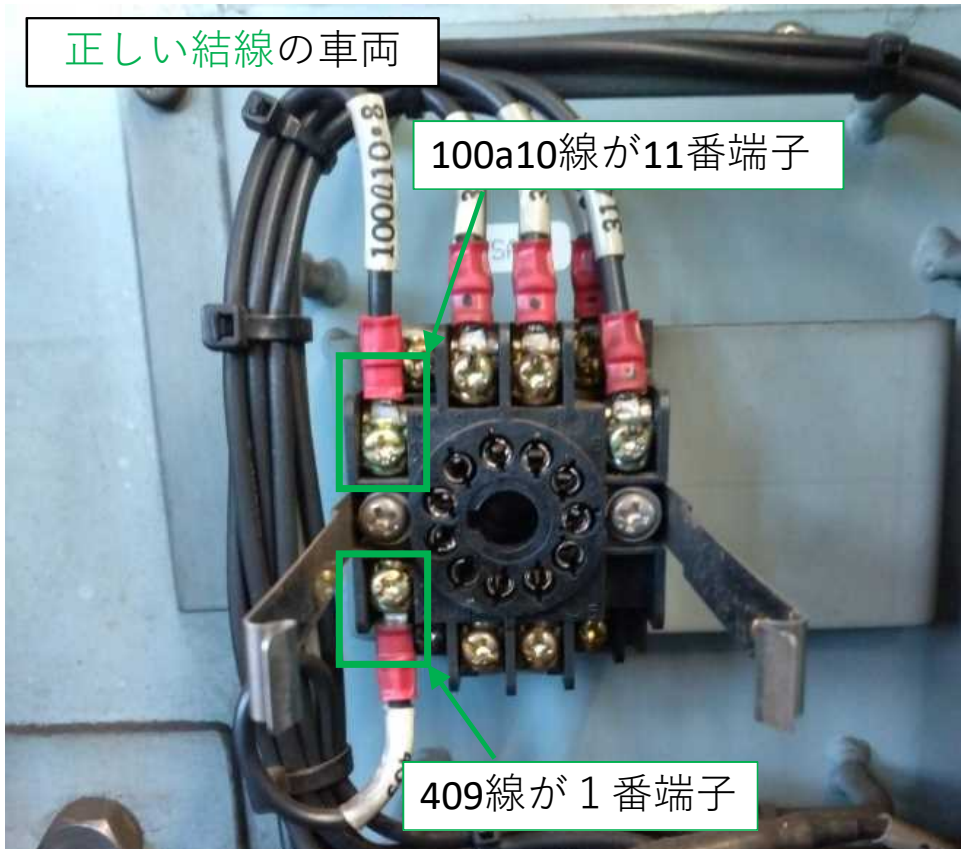
別紙 4

同形式の他の車両の結線状態

正しい結線の車両

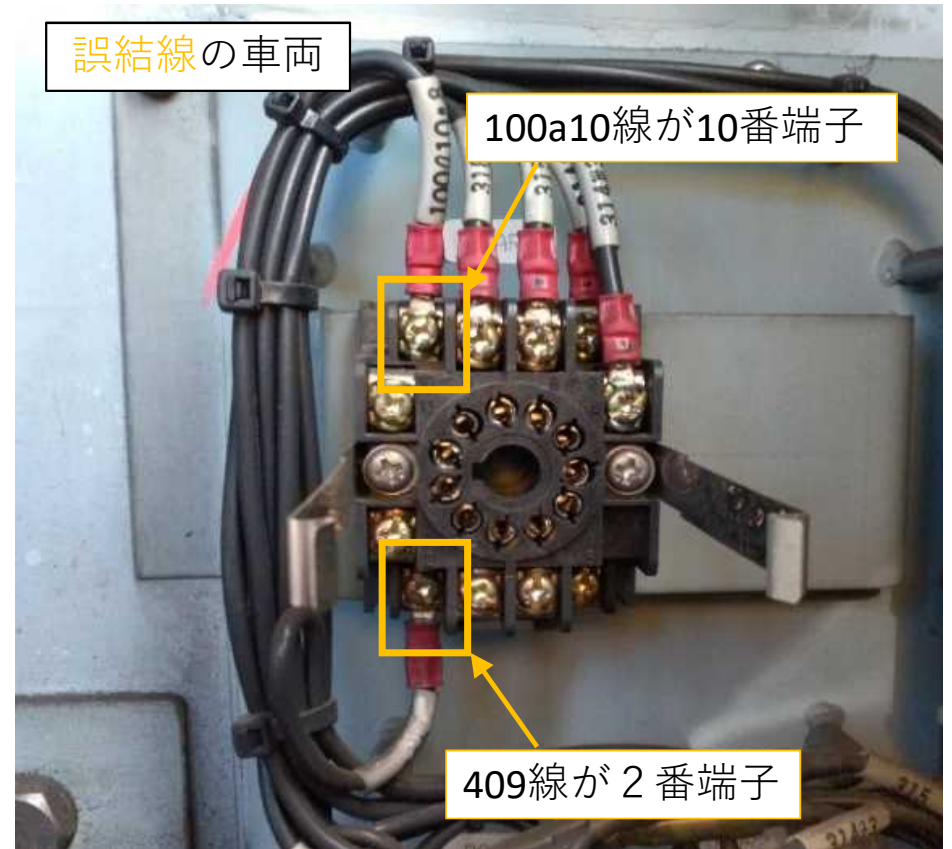
誤結線の車両
