平成 27 年 7 月に東京都調布市で発生した個人所属パイパー式 PA-46-350P 型 JA4060 の航空事故に係る勧告に基づく通報について

## 個人所属パイパー式PA-46-350P型JA4060の 事故に係る勧告に対する通報について（国土交通大臣）

個人所属パイパー式PA-46-350P型JA4060の  
事故に係る勧告について（通報）

# 最近の小型機事故を踏まえた再発防止について

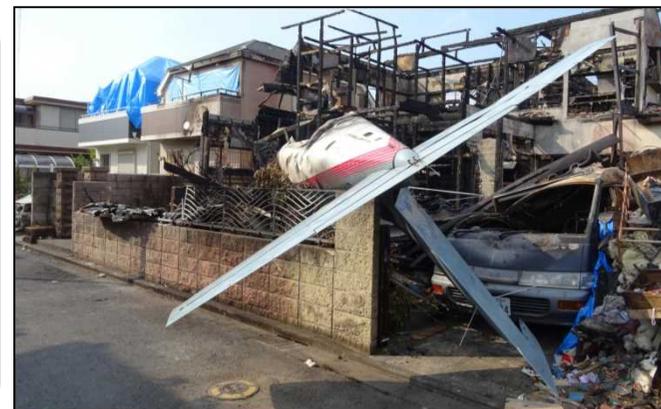
個人所属パイパー式PA-46-350P型JA4060は、平成27年7月26日（日）、調布飛行場滑走路17から離陸した直後、10時58分ごろ、東京都調布市富士見町の住宅に墜落した。

同機には、機長ほか同乗者4名の計5名が搭乗していたが、機長及び同乗者1名が死亡し、同乗者3名が重傷を負った。また、住民1名が死亡し、住民2名が軽傷を負った。

同機は大破し、火災が発生した。また、同機が墜落した住宅が全焼し、周辺の住宅等も火災等による被害を受けた。

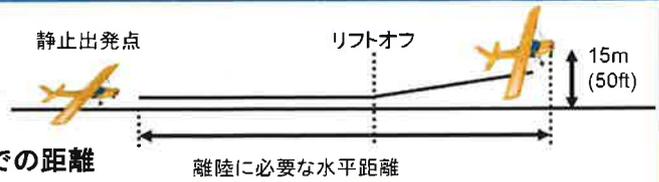
離陸に必要な滑走路の長さの定義

Q 1 離陸に必要な滑走路の長さとは、

- A : 離陸のための滑走を開始してから浮揚するまでの距離
- B : 離陸のための滑走を開始してから浮揚後 50 f t の高さに達するまでの水平距離

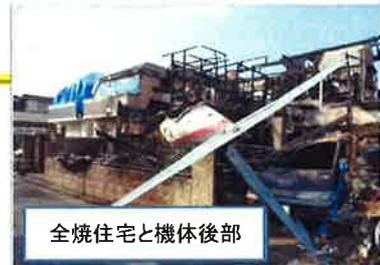
個人所有パイパー式PA-46-350P型機は、平成27年7月26日(日)、調布飛行場滑走路から離陸した直後、住宅に墜落。同機は大破し炎上、住宅が全焼、周辺住宅にも火災等被害。搭乗者5名中、機長と同乗者1名死亡、同乗者3名重傷。住民1名死亡、2名軽傷。

全焼住宅と機体後部
