運輸安全委員会ダイジェスト

船舶事故分析集

漁船の安全運航のために

～漁労中の揚網機等への巻き込まれ事故防止～

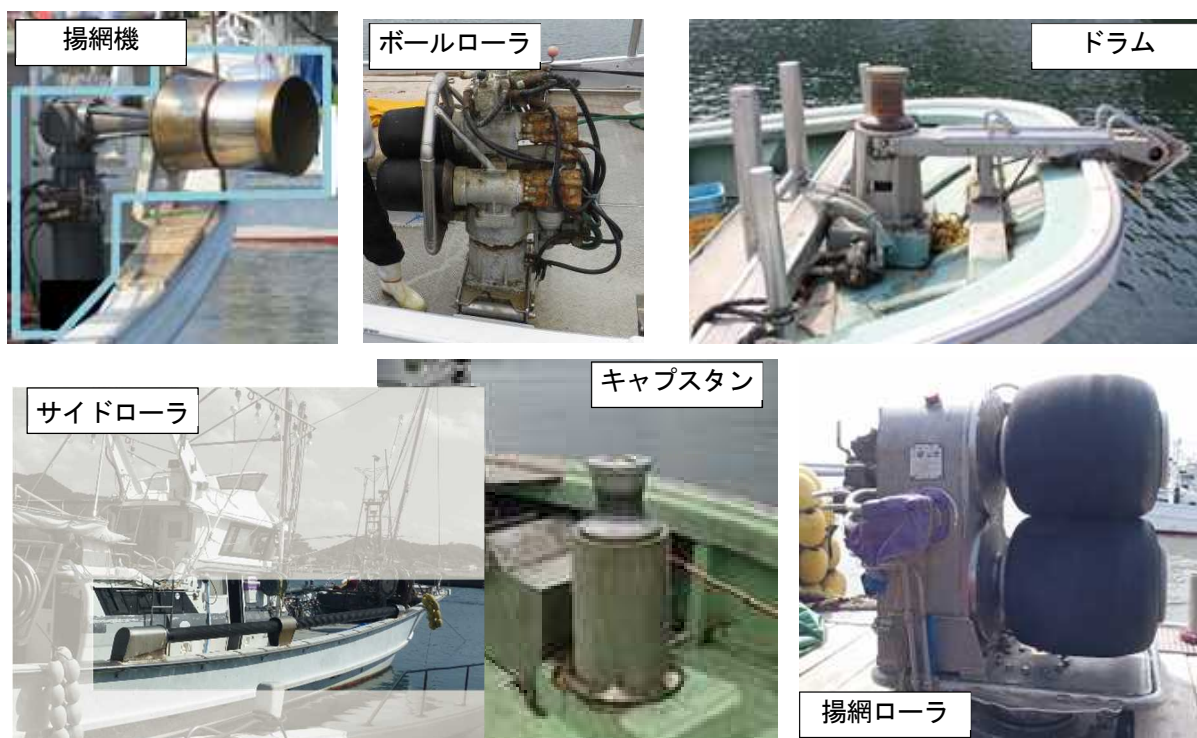
図3 揚網機等の例（事故調査報告書より）

(参考) このような揚網機等に巻き込まれた事故が発生しています。

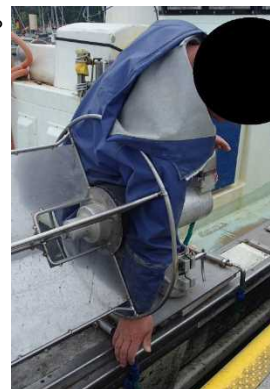
図4 再発防止策

揚収中、運転中の揚網機等に巻き込まれた60件の調査報告書では、再発防止策が68つ指摘されており、これらを整理すると、大きく7つの防止策に分類できました。作業者の意識および行動により防止することができる対策として、「作業位置の確認」「揚網機等の回転を停止」「複数人での作業」「服装」「揚網機等の使用方法の遵守」の5つの防止策は、54の指摘があり、全体の約8割（79.4%）を占めています。また、設備増設による対策として、「自動停止装置の設置」「安全に対する装置（カバー等）を設置」の2つの防止策は、14の指摘があり、全体の2割（20.6%）を占めています。

揚網機等を使用して揚収を行う場合は、作業位置を確認し、何かあったら揚網機等の回転を停止し、万が一、巻き込まれた場合でも緊急停止できる装置を設置しておくといった対策を行うことで事故を減らすことができるものと思われます。

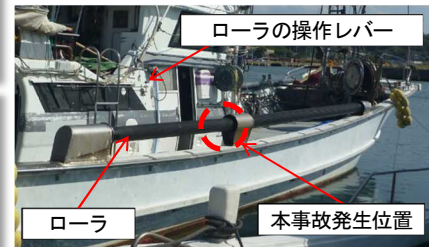
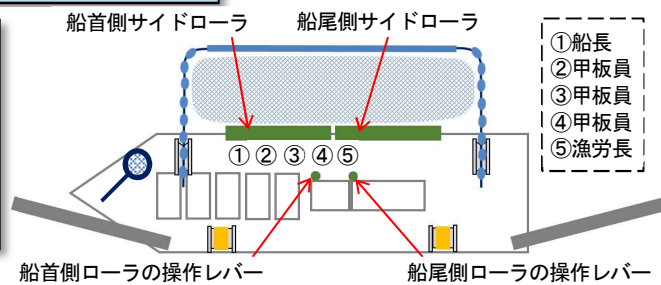
魚汲み準備作業（船首側および船尾側のサイドローラ（以下、ローラ）で網の巻揚げを調整して魚群を網の船首部に寄せながら網の底部を平たんにする作業）を行うこととした。

網の揚収が、船首側ローラより船尾側ローラの方が進んでいたため、船尾側ローラを固定して船首側ローラで網を揚げることにし、船長、甲板員3人が船首側サイドローラに、漁労長が船尾側ローラについた。

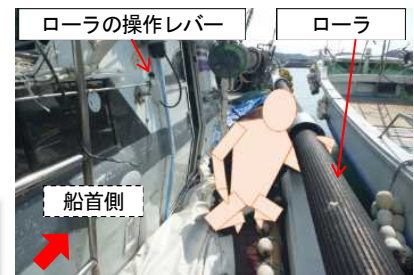
漁労長は、回転中の船尾側のローラとブルワークの隙間に左手を入れてローラに網を固定しようとした。

漁労長のゴム手袋の指先部分が揚収中の網と回転している船尾側ローラとの間に挟まれ、その後、左手に続いて左腕が巻き込まれた。

原因：本事故は、夜間、本船が、錨泊して揚網作業中、魚汲み準備作業の際、漁労長が、単独で、ゴム手袋を着用し、船尾側ローラが回転した状態で船尾側ローラに網を固定しようとしたため、ゴム手袋の指先部分が揚収中の網と回転している船尾側ローラとの間に挟まれ、その後、左手に続いて左腕が船尾側ローラに巻き込まれたことにより発生したものと考えられる。

- ローラの操作レバー担当者をつけ、常時、作業状況を監視させること。
- 網の固定を行う際、ローラを停止させ、網を固定する作業者と操作レバー担当者とが連携して作業を行うこと。
- 網の固定を行う際、手袋を外すこと。

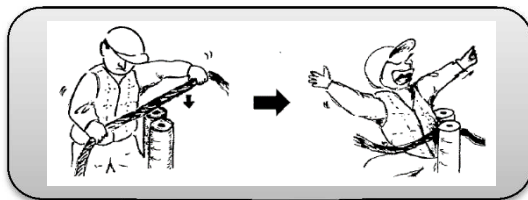
甲板員Aは、船長が、網船の漁労長と無線通信中に、ロープを回収しようと揚網ローラを始動した。

甲板員Aは、揚網ローラの前方に立ち、ロープを揚網ローラの上から押し込んで挟ませようとしたところ、着用していた救命胴衣および上半身を揚網ローラに巻き込まれた。

原因：本事故は、夜間、甲板員Aが、揚網ローラにロープを挟み込ませる際、1人で回転させた揚網ローラの前方に立ち、揚網ローラの上からロープを押し込んで挟みこませようとしたため、着用していた救命胴衣および上半身が揚網ローラに巻き込まれたことにより発生したと考えられる。

- 甲板機械の使用に当たっては、取扱説明書を熟読するとともに、注意事項を厳守すること。

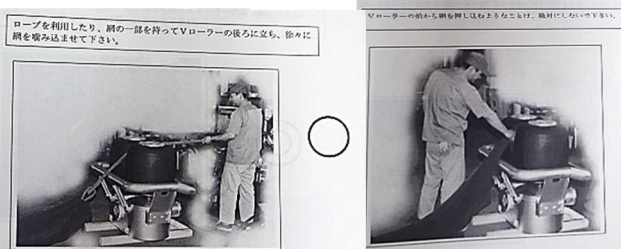
揚網ローラ取扱説明書

甲板員Aは、**揚網ローラの取扱説明書に書かれた注意事項を読んでいなかった**。

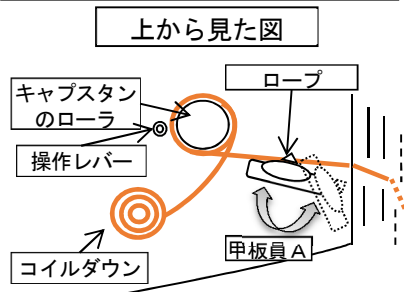
上から見た図

全員が配置にそれぞれつき、甲板員Aは後部甲板右舷側にあるキャプスタンの担当で、網起こし作業（漁獲部の箱網を船上に引き上げる作業）を始めた。

甲板員Aは、キャプスタンの右舷船尾側に立ち、箱網の引き揚げようの手綱を船首方に身体を向け、箱網を破かないように右舷側に寄って海中を見たり、キャプスタン側に寄り、末端側のロープのコイルダウンを繰り返していた。

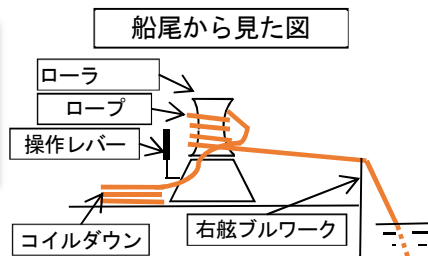
船尾から見た図

甲板員Aは、末端側のロープを右手で箱網側のロープの上から外そうと、ロープを右手に持ちかえようとしたところ、右手のゴム手袋の中指が箱網側のロープとローラの間に挟まれたと思ったとき、続いて右手を挟まれた。

原因：本事故は、夜間、甲板員Aが、ロープをローラに巻いて巻き揚げている際、左手で持っていた末端側のロープが箱網側のロープの上に垂れ下がり、絡まって逆巻き状態になりそうな感じがしたので、末端側のロープを右手で箱網側のロープの上から外そうとしたとき、箱網が上がってくる状況を見ていたため、箱網側のロープとローラとの間に右手を挟まれたことにより発生したものと考えられる。

- 動いているローラにロープを手で巻いて巻き揚げている際は、ロープを持っている手元をよく見ること。
- ローラでロープを巻き上げる際は、ローラに巻かれる側のロープとローラから出ていくロープとが交差しないようにして行うこと。

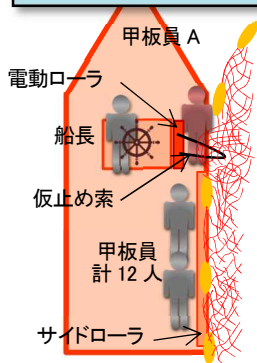
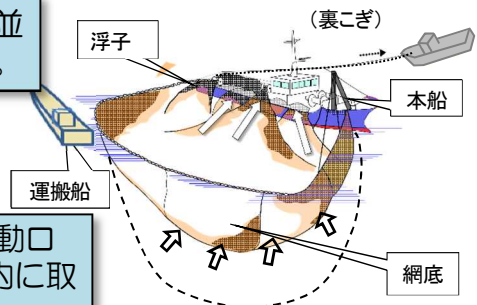
甲板員Aは、操舵室右舷甲板で、電動ローラを操作し、網の緩んだ部分を船内に取り込んでいた。

甲板員Aは、網を仮止め索に引っ掛けた後、電動ローラを回転させて巻き込みを始めた。

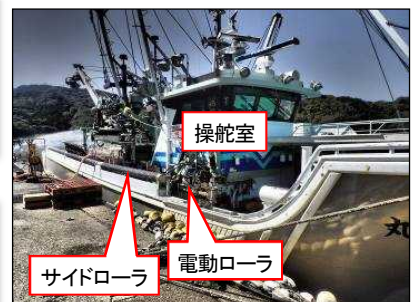
甲板員Aは、仮止め索に網を引っ掛けて電動ローラを回転させて網を電動ローラに巻きこんだのち、取込み作業（電動ローラを逆転させて網を電動ローラから外して甲板に取り込む作業）を繰り返し行っていた。

甲板員Aは、仮止め索から網が外れ落ちたので、網を右手で持って回転中の電動ローラの仮止め索に引っ掛けようとしたところ、網と共に右手が電動ローラに巻きこまれた。

- 電動ローラで網の取込み作業を行うに当たり、仮止め索に網を引っ掛ける際には、ローラの回転を停止させること。
- 船長は、乗組員の作業状況を把握し、危険な作業を行わないよう注意喚起または指導すること。
- 電動ローラで網の取込み作業を行う場合、可能な限り、2人態勢で作業を行い、異常があった際にはローラの回転を直ちに停止できる作業体制をとることが望ましい。

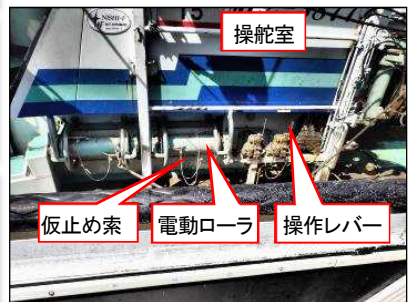
甲板員Aは、取込み作業を1人で行わないよう船長から指示されていたが、作業人数が少ないと思い、**気を遣って1人で作業を行っていた。**

船長は、甲板員Aの作業場所が死角になる操舵室の操縦席で、揚網状況を確認しながら裏こぎ船に操船方法を指示しており**甲板員Aの作業状況を把握していなかった。**

原因：本事故は、夜間、甲板員Aが、取込み作業中、電動ローラを回転させた状態で仮止め索に網を引っ掛けようとしたため、右手が網と共に同ローラに巻き込まれたことにより発生したものと考えられる。

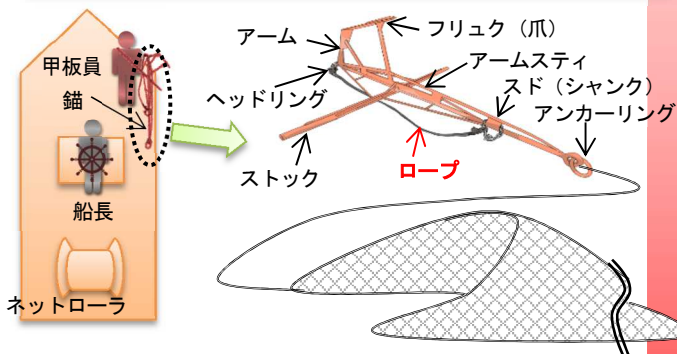
本船は、極微速力前進の対地速力約1～2ノットで、ネットローラを操作して、袋まち網漁用の網を繰り出しながら東進した。

船長は、甲板員に前部甲板の左舷側の錨を投錨させた。

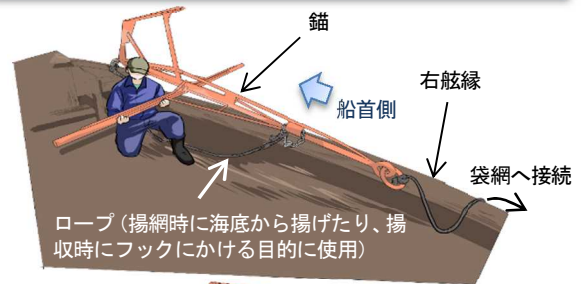
甲板員は、右舷側の錨を投錨することとし、ロープの位置を確認して錨に両手を添え、船長の合図を待った。

船長は、錨およびロープが右舷縁のすぐ近くの甲板上にあること、甲板員の左足の位置がロープと約50cm離れていることを確認し、甲板員に対して投錨の合図を行った。

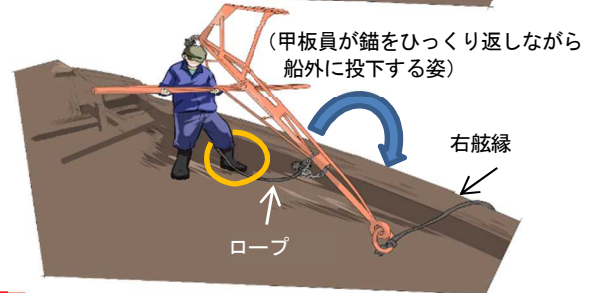
甲板員は、錨を両腕で持ち上げ、勢いをつけて投下しようとして無意識に左足を上げ、ロープをまたぐ体勢となったまま、錨を船外に投下したところ、左足がロープと右舷縁との間に挟まれた。

原因：本事故は、本船が、投錨作業中、甲板員が、船長の合図で錨を両腕で持ち上げ、勢いをつけて投下しようとした際、無意識のうちに左足を上げて右舷縁の方に踏み込んでしまい、左足がロープをまたぐ体勢となったため、左足がロープに引っ掛かったまま、船外に投げ入れた錨の重さで張力がかかり、ロープと右舷縁との間に挟まれたことにより発生したものと考えられる。

- 足などに引っかかるおそれのあるロープ等は、船外に出すなど、できる限り甲板上に置かないこと。
- 足元にあるロープなどの位置を十分確かめたうえで作業にかかること。
- ロープをまたぐことがないよう足元に十分注意しながら行うこと。
