運輸安全委員会ダイジェスト

第 38 号 (令和 4 (2022) 年 1 月発行)

船舶事故分析集

遊漁船の衝突事故防止に向けて

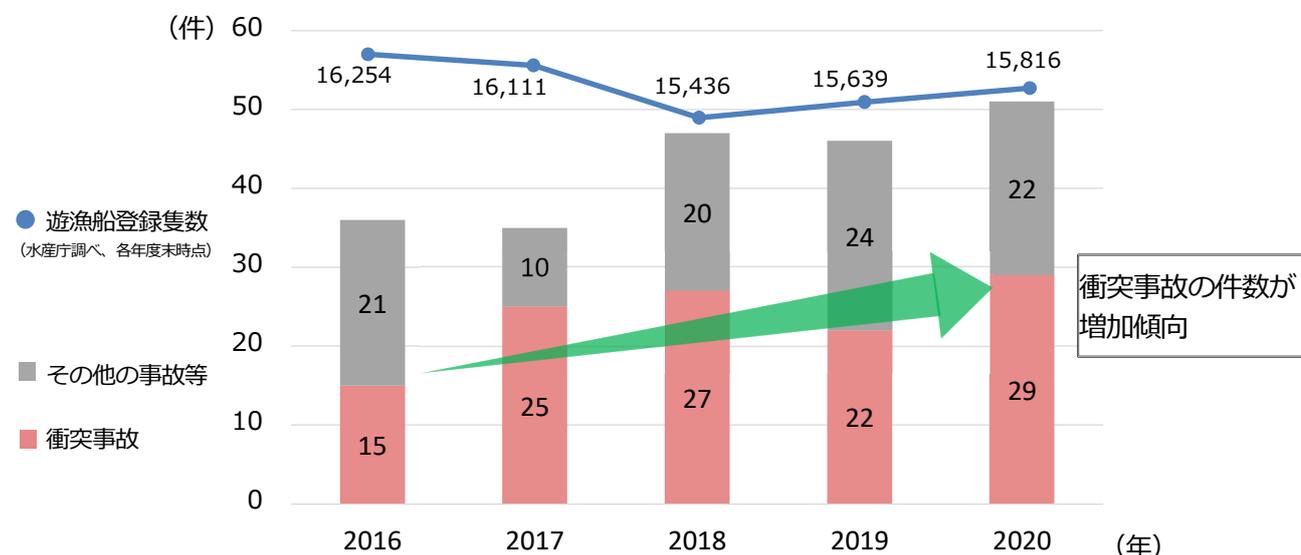
図 1 遊漁船が関係した船舶事故等発生件数の推移

平成 28 (2016) 年から令和 2 年(2020)までの 5 年間に発生し、運輸安全委員会の調査対象となった遊漁船が関係した船舶事故等（事故及びインシデント）をみると、平成 28 (2016) 年に、36 件の事故等が発生し、うち 15 件(41.7%)が他船との衝突事故であったのに対して、令和 2 (2020) 年には、51 件の事故等が発生し、うち 29 件(56.9%)を他船との衝突事故が占め、近年増加傾向にあります。(図 1 参照)

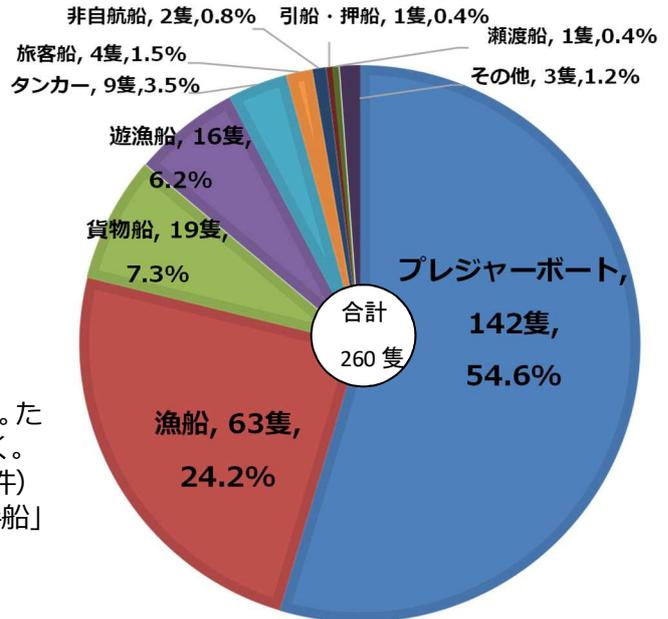
図2 相手船の船舶種類別隻数

遊漁船側からみた相手船^{※2}(以下「相手船」という。)の船舶種類と隻数は図2のとおりで、**プレジャーボートと漁船が相手船の78.8%**を占めています。

遊漁船が関係した事故の発生状況を見ると、遊漁船の事故で最も多いのが衝突事故で約6割を占め、その衝突相手船の約半数がプレジャーボート、約2割が漁船、約1割が遊漁船と、それらの船種で約8割を占めています。(P1 図1 及び P2 図2 参照)

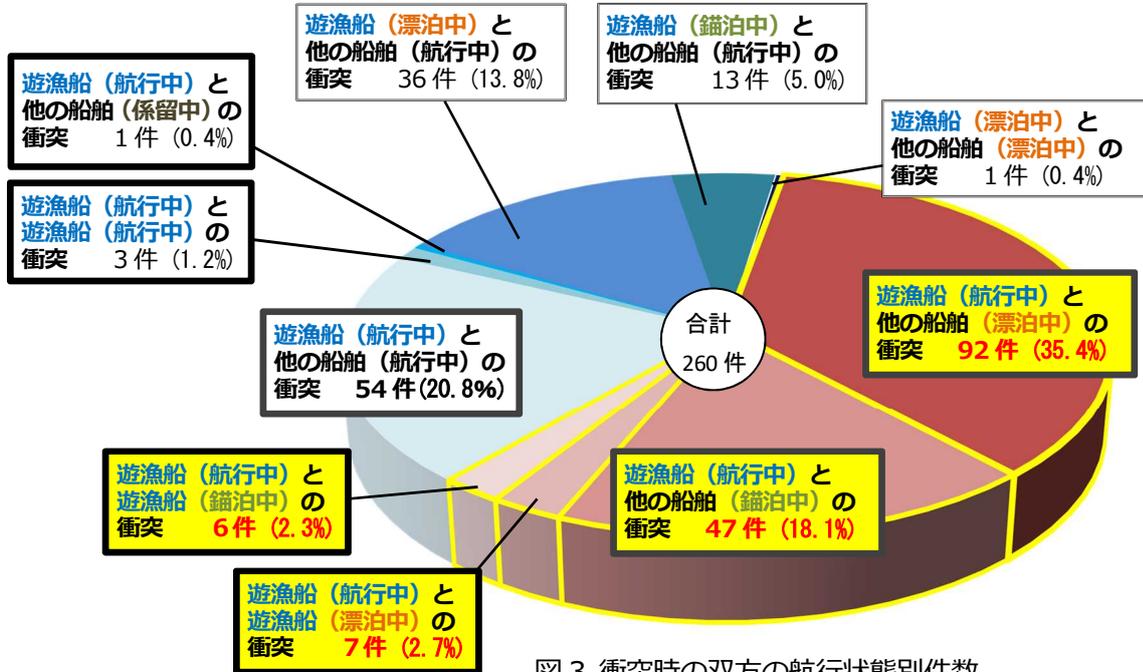
図 3 衝突時の双方の航行状態別件数

遊漁船の衝突事故 260 件を、遊漁船と相手船の航行状態で整理すると図 3 のとおりで、航行中の遊漁船の衝突事故が 210 件(80.8%)となっており、このうち漂流又は錨泊中の船舶との衝突事故は 152 件に上り、遊漁船の衝突事故全体で 58.5%を占めています。

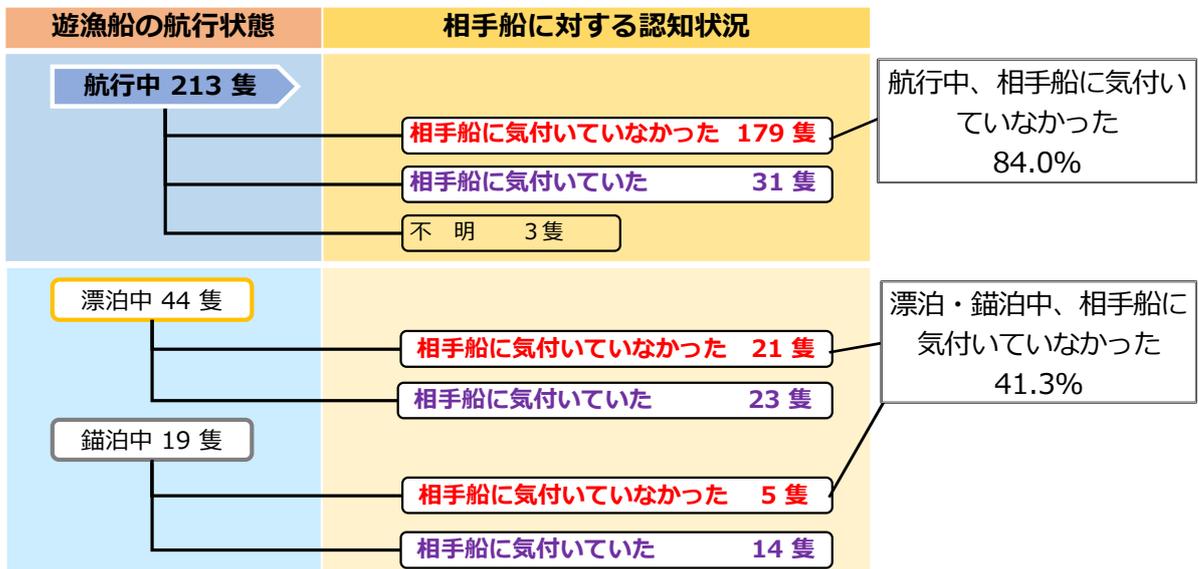
図 4 航行状態ごとの相手船に対する認知状況

また、260 件の事故に関係した遊漁船 276 隻が、事故に至る前に相手船に気付いていたか否か、航行状態ごとに整理したところ、航行中だった遊漁船 213 隻では 179 隻(84.0%)が、漂流又は錨泊中の遊漁船では 63 隻中 26 隻(41.3%)が、**相手船に気付かないまま衝突**しています。

その一方、相手船に気付いていながら、結果的に衝突した遊漁船は、航行中が 31 隻、漂流中が 23 隻、錨泊中の遊漁船では 14 隻でした。(図 4 参照)

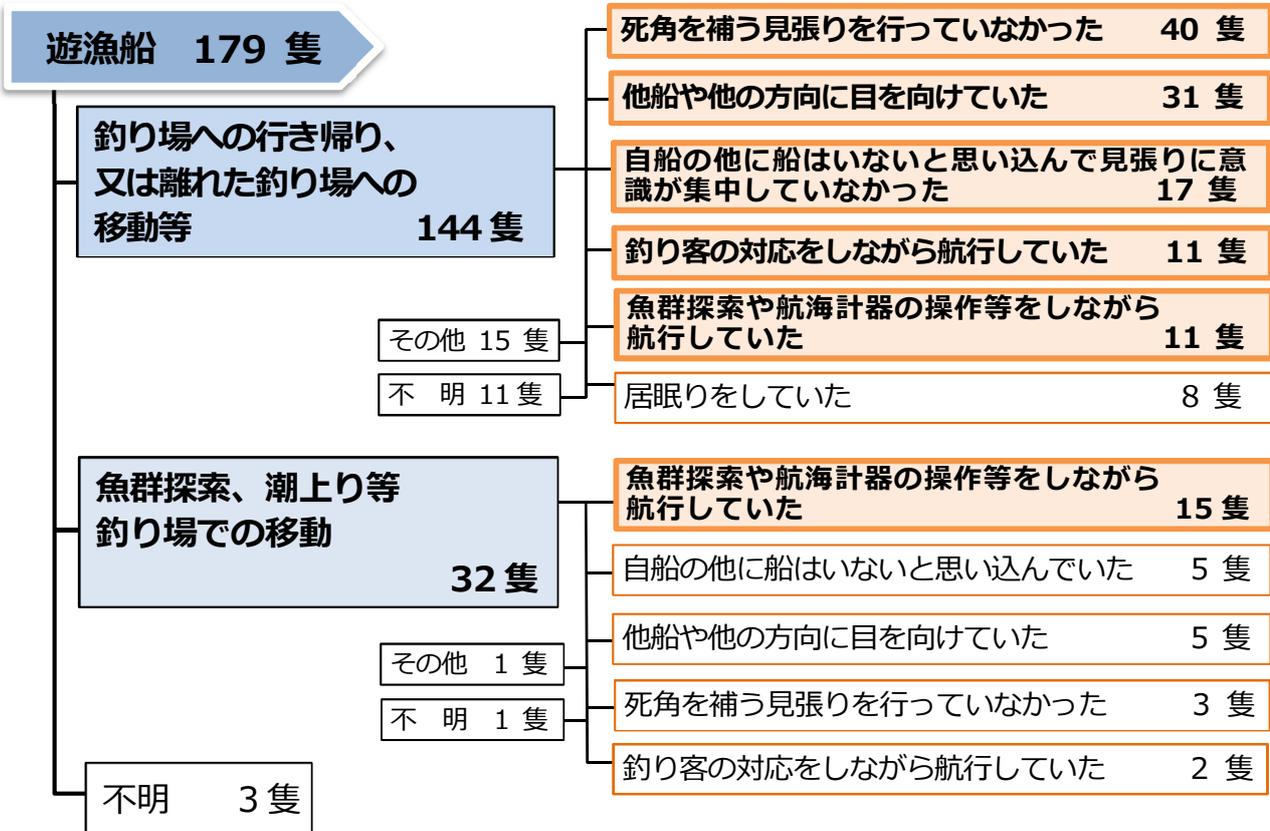
航行中、相手船に気付かず衝突した遊漁船 179 隻を、航行の目的別に分類して、相手船に気付かなかった理由を整理したところ、以下に示すように、航行の状況に応じた見張りが行われていませんでした。

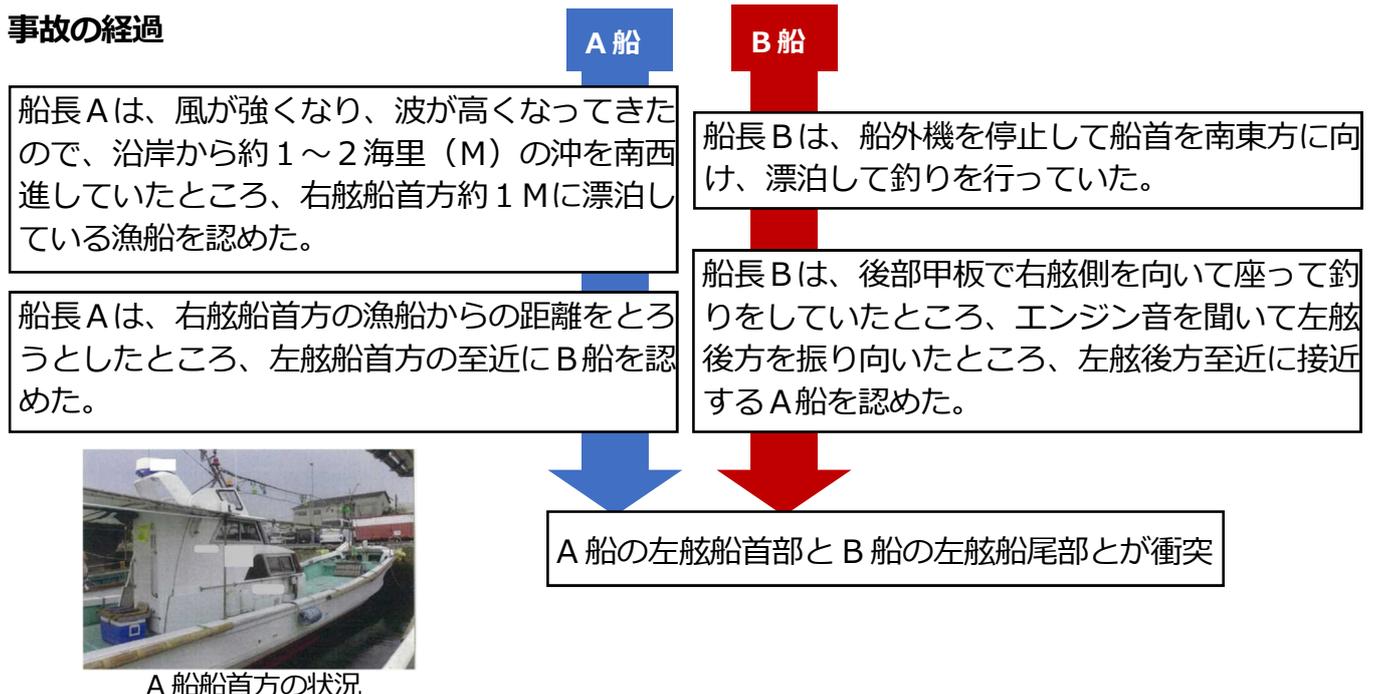
事故の概要：A 船（遊漁船、5.4 トン、1 人乗組み、釣り客 6 人）が南西進中、B 船（プレジャーボート、5 トン未満、1 人乗組み）は漂泊中、15 時 30 分ごろ、両船が衝突した。
死傷者はいなかった。

- ・船長 A は、A 船の船首が波により上下に動揺した際、船首方の視界が妨げられることがあるのを認識していた。
- ・船長 B は、釣りの合間に時々周囲を見回し、右舷船尾方で釣りをしていた船を認めていたものの、釣りに集中していたので、その他の船の存在に気付いていなかった。

原因：本事故は、A 船が南西進中、B 船が船外機を停止して漂泊中、船長 A が、波高約 1.5 m の状況下において速力約 17 ノットで航行を続けたため、船首部が上下に動揺して船首方の視界を妨げ、前路で漂泊中の B 船に気付かず、また、船長 B が、釣りに集中していたため、左舷船尾方から接近する A 船に衝突直前まで気付くのが遅れ、両船が衝突したものと考えられる。

- ・船長は、船首が波の影響で上下に動揺して船首方の視界が妨げられる場合、前路に航行の支障となる船舶がないものと思込まず、減速するなどして視界を確保すること。
- ・船長は、常時船首方の視界を確保するため、視線を高くした姿勢を取る等すること。
- ・船長は、漂泊中であっても常時適切な見張りを行い、接近する船舶を認めたときには、余裕のある時期に注意喚起を行い、主機を始動して移動するなど、衝突を避けるための措置を採ること。

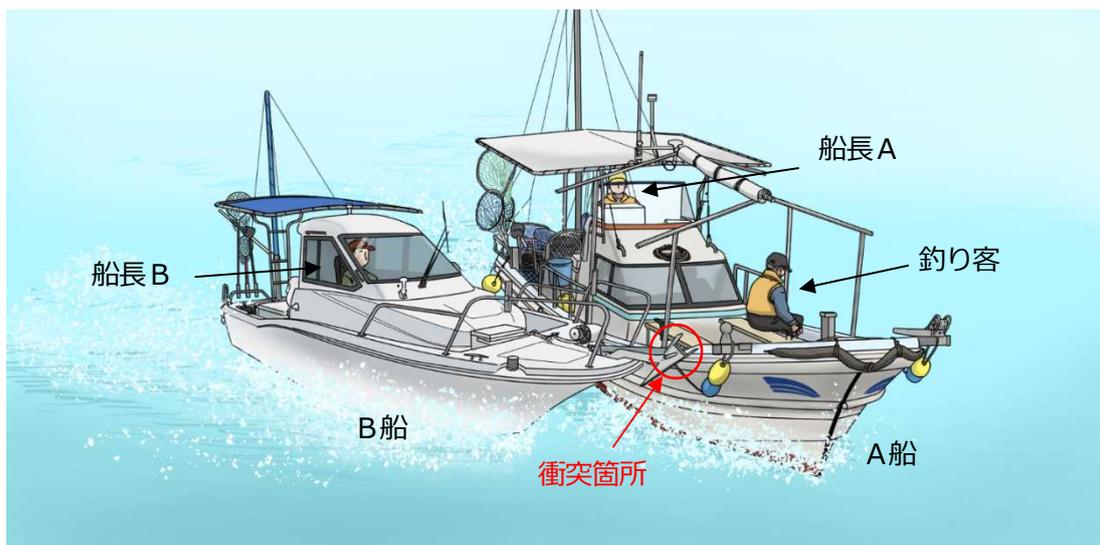
衝突時の状況（イメージ）

A船の前部甲板に設置されたオーニングの支柱とB船の船首部に設置されたアンカーとが衝突

原因：本事故は、A船が東北東進中、B船が北北東進中、船長Aが、速力の速いB船がA船を避けて航行していくと思い、また、船長Bが、前路に他船はいないと思い込み、**共に魚群探知機とC船を交互に見ながら同じ針路及び速力で航行を続けた**ため、A船及びB船が互いに接近し、両船が衝突したものと考えられる。

- ・船長は、釣りポイントを探すことに意識を向け過ぎず、**接近してくる他船に対して継続した見張りを行う**こと。
- ・船長は、航行中、**前路に他船がないと思込まず**、また、**魚群探索に意識を向け過ぎず、常時、周囲の見張りを適切に行う**こと。

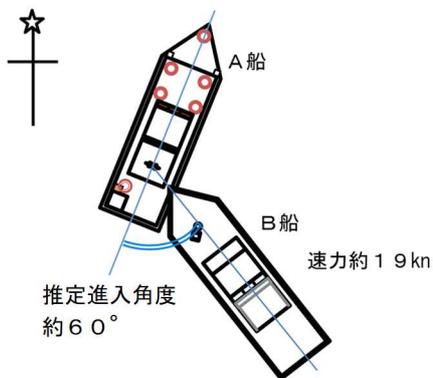
A船及びB船の衝突に関する状況

A船の右舷船尾部とB船の船首部とが衝突

- ・ A船及びB船は、GPSプロッターが設置されていたが、レーダー及び船舶自動識別装置（AIS）が設置されていなかった。
- ・ 船長Bは、操舵輪から手を離して作業を行っている間、B船が原針路のまま航行していると思い込んでいた。

原因：本事故は、A船が接近するB船に気付くのが遅れ、また、B船が左転しながらA船に接近する航行を続けたため、両船が衝突したものと考えられる。

- ・ 漂流中であっても周囲の適切な見張りを行い、接近する船舶を認めた場合は、必要に応じて衝突を避けるための措置を採ること。
- ・ 自船周囲の見張りを強化するためレーダーを搭載し、レーダーのガードリング（他船などが接近したときに警報を発する機能）を使用、活用することが望ましい。
- ・ レーダーの搭載が難しい小型の漁船及び遊漁船にあっては、簡易AISやAISアプリを使用して、他船の動向の把握や衝突防止を図ることが望ましい。
