運輸安全委員会ダイジェスト

第 40 号 (令和 5 (2023) 年 2 月発行)

貨物船・タンカーの

居眠りによる船舶事故の防止に向けて

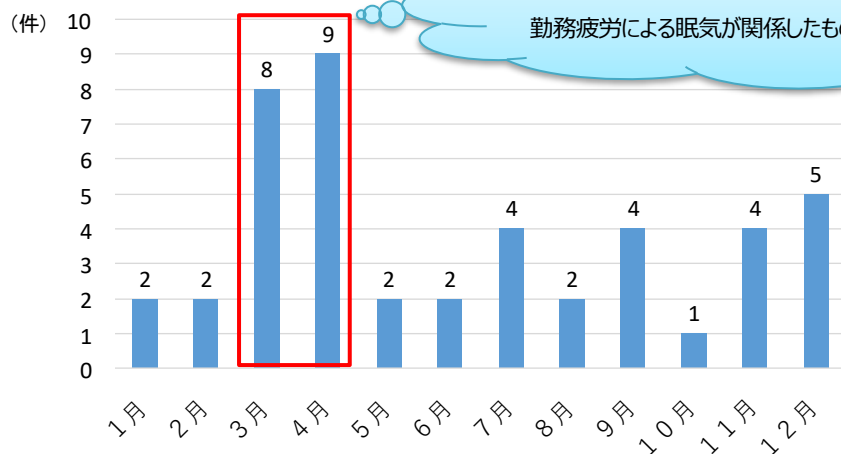
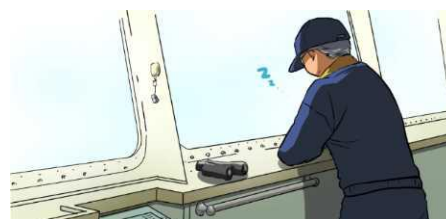
図 1 発生月別の状況

平成 30 (2018) 年 1 月から令和 4 (2022) 年 12 月までの 5 年間に運輸安全委員会が事故調査報告書を公表した事故のうち、貨物船及びタンカーの操船者による居眠りを要因とする船舶事故は 45 件 (対象船舶 45 隻) で、発生月別にみると、4 月が 9 件 (20%) と最も多く、次いで 3 月が 8 件 (18%) であり、両月だけで約 4 割を占めています。(図 1 参照)

季節の変わり目で疲れが溜まりやすい時期。
勤務疲労による眠気が関係したのも目立ちます。

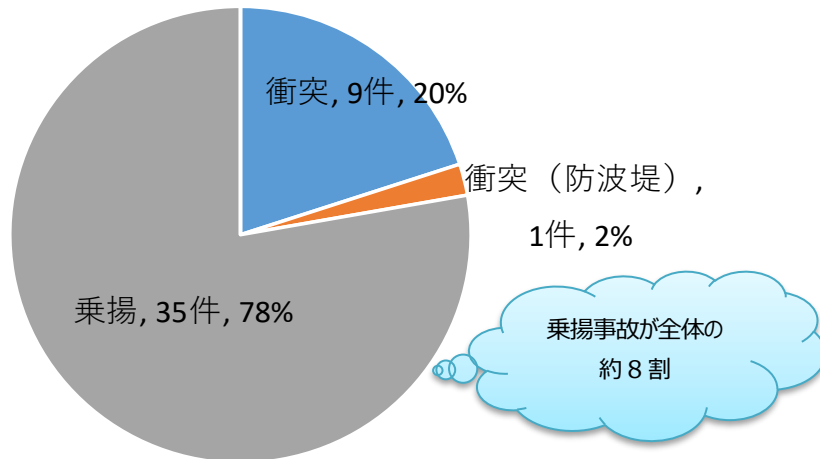
図2 事故種類別の状況

事故種類別にみると、乗揚が35件(78%)と約8割を占め、次いで船舶どうしの衝突が9件(20%)、防波堤への衝突が1件(2%)となっています。(図2参照)

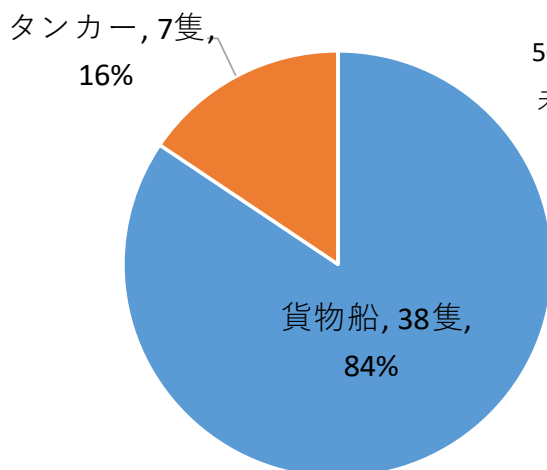
図3 船種別の状況

対象船舶を船種別にみると、貨物船が38隻(84%)と8割以上を占めています。(図3参照)

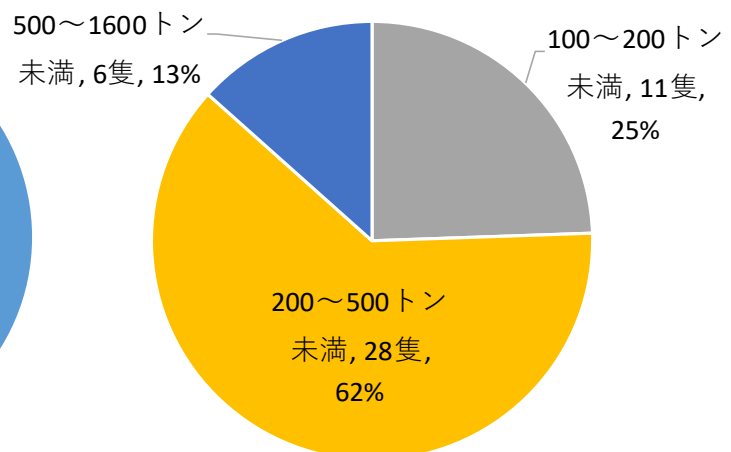
図4 総トン数別の状況

また、総トン数別にみると、200～500トン未満が28隻(62%)と6割以上を占め、次いで100～200トン未満が11隻(25%)、500～1600トン未満が6隻(14%)となっています。(図4参照)

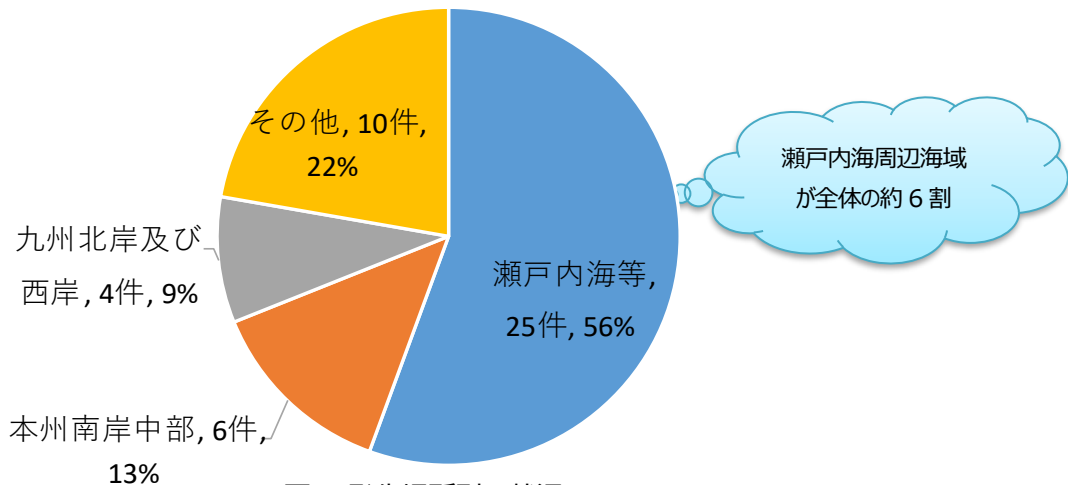
図5 発生場所別の状況

発生場所別にみると、瀬戸内海等（大阪湾～関門海峡）が25件(56%)と約6割を占め、次いで本州南岸中部（東京湾～和歌山県沿岸）が6件(13%)、九州北岸及び西岸（福岡県北部沿岸～鹿児島県西部沿岸）が4件(9%)となっています。（図5参照）

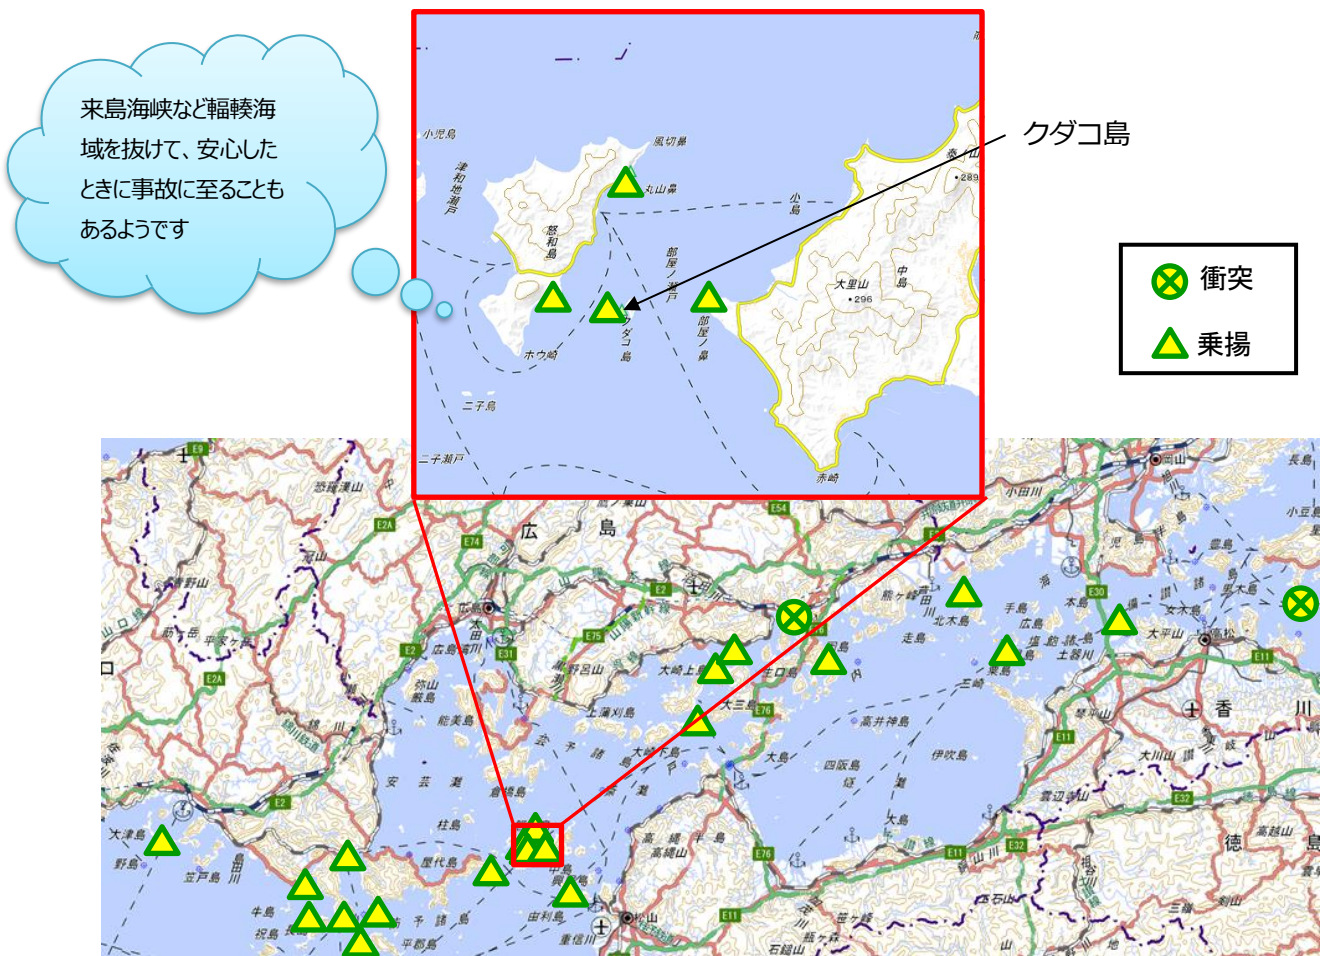
図6 船舶事故ハザードマップによる発生状況

また、運輸安全委員会「船舶事故ハザードマップ」で、瀬戸内海周辺の発生状況を見ると、愛媛県松山市クダコ島周辺海域で4件の乗場事故が集中して発生するなど、狭水道付近において乗場事故が多く発生しています。（図6参照）

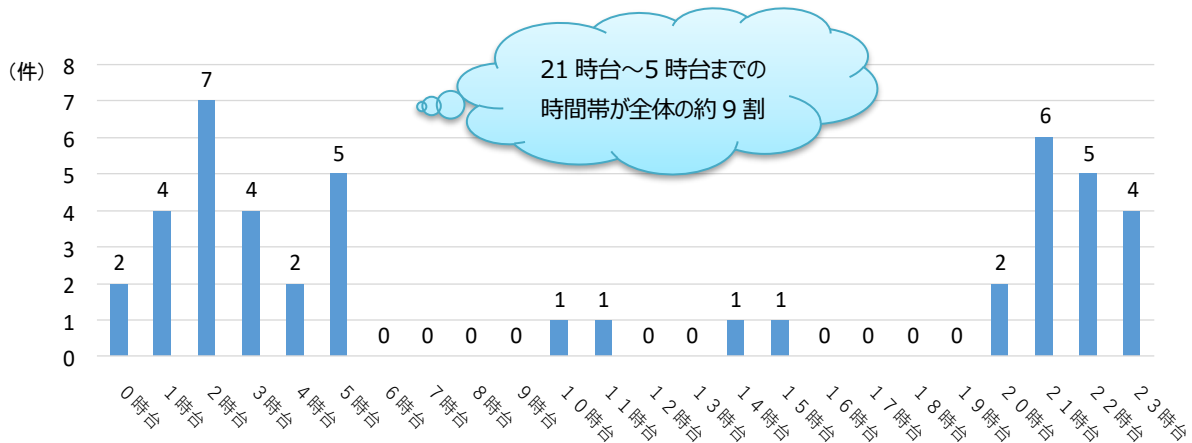
図7 発生時間帯別の状況

発生時間帯別にみると、2時台が7件(16%)と最も多く、次いで21時台が6件(13%)であり、21時台～5時台までの時間帯に計39件(87%)と、全体の約9割を占めています。(図7参照)

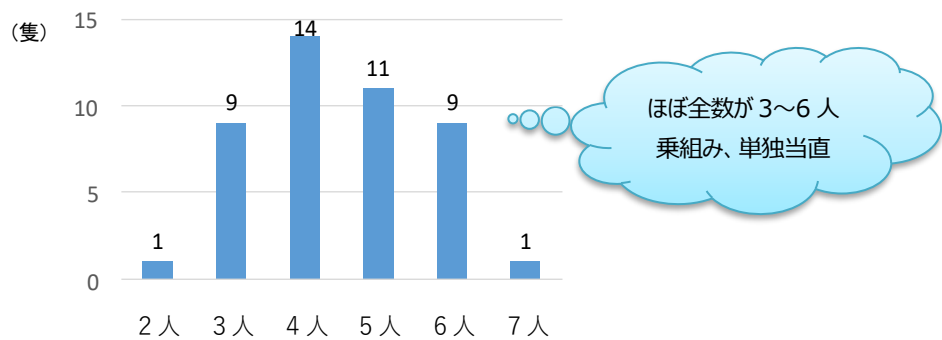
図8 乗組員数別の状況

対象船舶を乗組員数別にみると、4人が14隻(31%)と最も多く、次いで5人が11隻(24%)であり、3～6人で計43隻(96%)を占めています。(図8参照)

また、船橋当直者数別にみると、単独当直が43隻(96%)を占め、2人当直が2隻(4%)となっています。

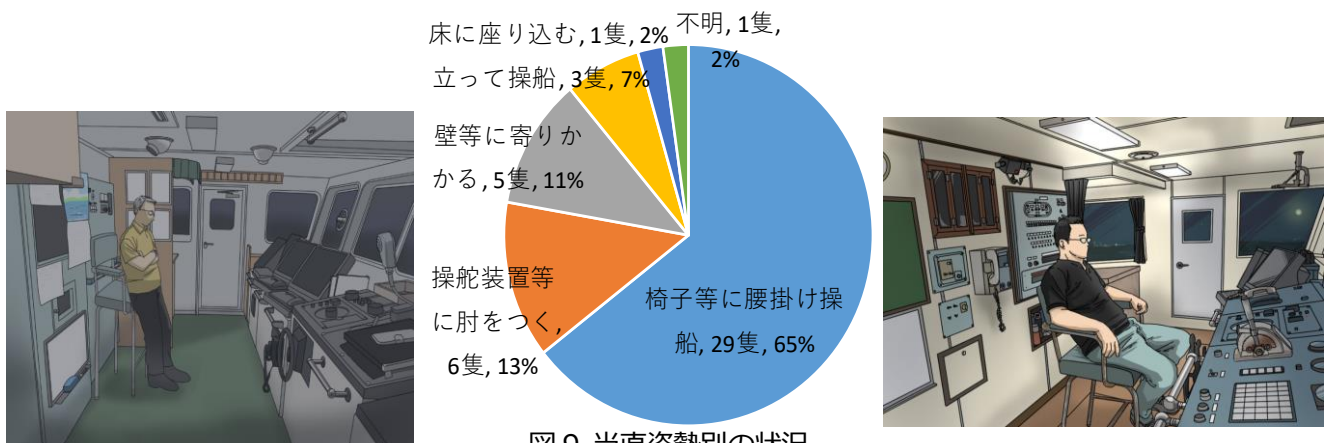
図9 当直姿勢別の状況

船橋当直者の当直姿勢別にみると、椅子等に腰掛け操船していたものが29隻(65%)と約7割を占め、次いで操舵装置等に肘をつき操船していたものが6隻(13%)、壁等に寄りかかり操船していたものが5隻(11%)となっています。(図9参照)

また、自動操舵装置使用の状況をみると、使用していたものが43隻(96%)を占めています。

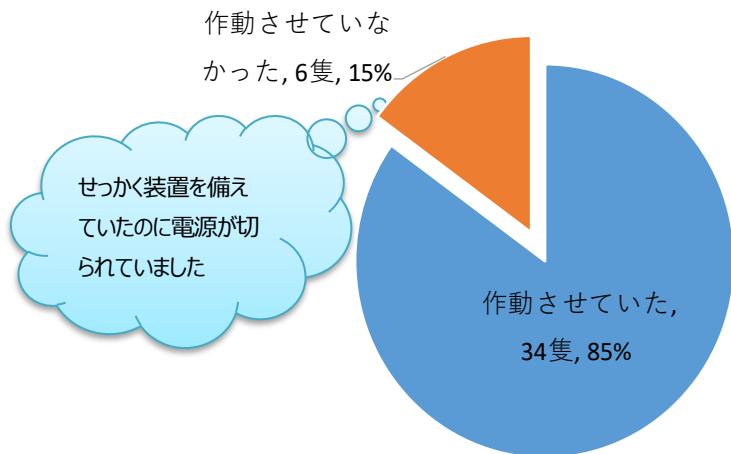
図10 当直警報装置の作動状況

事故発生時において、船橋航海当直警報装置（居眠り防止装置、以下「当直警報装置」という。）を備えていたことが判明した船舶は45隻中40隻でした。

これら40隻のうち、当直警報装置を作動させていたものは34隻(85%)、電源を切っていたことなどにより作動させていなかったものは6隻(15%)でした。(図10参照)

当直警報装置は、2011(平成23)年、総トン数500トン未満の内航船を含む船舶に対して、設置等が義務付けられました。

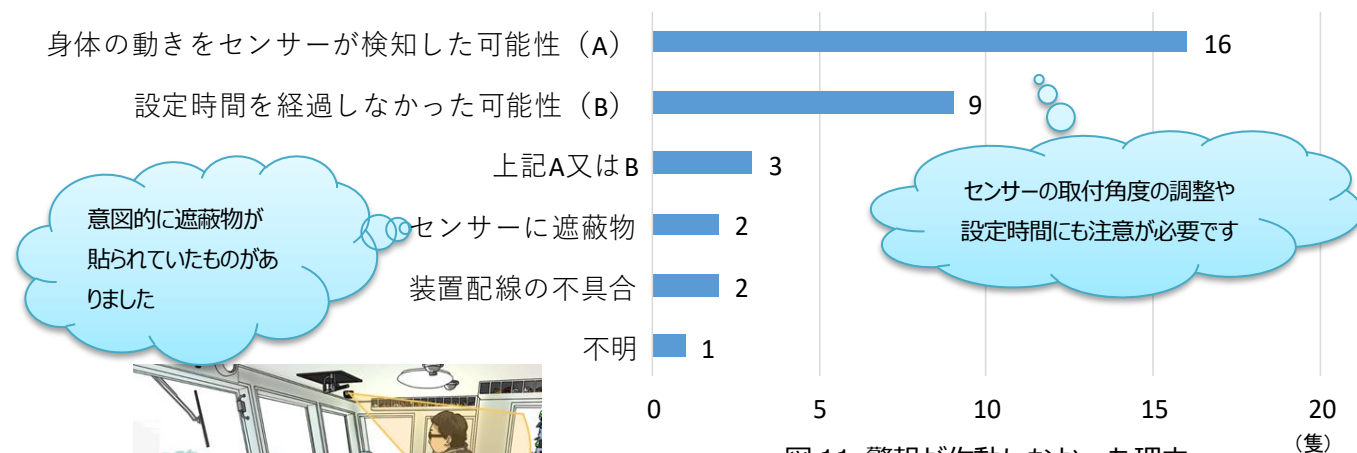
図11 警報が作動しなかった理由

当直警報装置を作動させていた34隻中33隻については、いずれも事故発生までに警報が作動していませんでした。

警報が作動しなかった理由として考えられるものは、居眠りをしていた操船者の身体の動きが通常の動作と誤認され、センサーが検知した可能性があったもの(例：6ページの事例)が16隻(48%)と約半数を占めていました。一方で、操船者が居眠りに陥ってから短い時間で事故が発生したため、事故が発生するまでの間に警報が作動するまでの設定時間(休止時間)を経過しなかった可能性があったもの(例：7ページの事例)は9隻(27%)でした。(図11参照)

また、設定時間(休止時間)を経過しなかった可能性があったもののうち、4隻が設定時間(休止時間)を10分以上に設定していました。

センサーの取付角度の調整や設定時間にも注意が必要です

居眠りしている操船者を検知しないように、センサーを上方に向けることを推奨されているものがあります

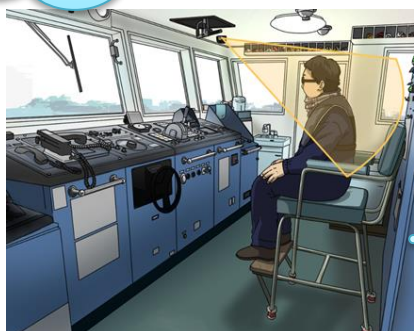
- ・船長Bは、本事故当時、船長としての職務のほかB社（B船船舶所有者兼運航者）における運航管理等の業務も行っており、不定期で休暇をとっていたものの、船長職の交替者が見つからず、**長期間乗船により疲労が蓄積**していた。
- ・当直警報装置は、一定時間船橋当直者の動きが検知されない場合**警報が鳴り、手を挙げて警報を停止させる仕様**となっていた。
- ・装置の**センサーがメーカー推奨位置よりも下方に向けられ**、装置が作動している状況下、**居眠りに陥った船長Bの身体や足の動きを検知したことから、警報が作動しなかった。**

手を挙げなければ警報を停止できない位置及び角度

メーカー推奨のセンサー領域

当直警報装置は、**センサーがメーカー推奨位置よりも下方に向けられ、居眠りに陥った船長Bの身体や足の動きを検知したことから、警報が作動しなかった可能性**があると考えられる。

- ・運航者は、乗組員が適切に船橋当直業務を遂行できるよう、**適切な間隔で休暇を付与**するとともに、乗組員に対し、当直中に眠気を催した場合には、**椅子から立ち上がって外気に当たるなどし、眠気を払拭するよう指導**すること。
- ・当直警報装置を備える船舶の船舶所有者、船長及び船橋当直者においては、**装置を過信せず、居眠り運航の防止に努める**とともに、**装置の航行中における常時作動及び発航時における作動状況の点検を徹底し、また、センサーの取付角度等を適切に調整し、設定時間（休止時間）を可能な限り短く設定するなどの措置**を採ること。

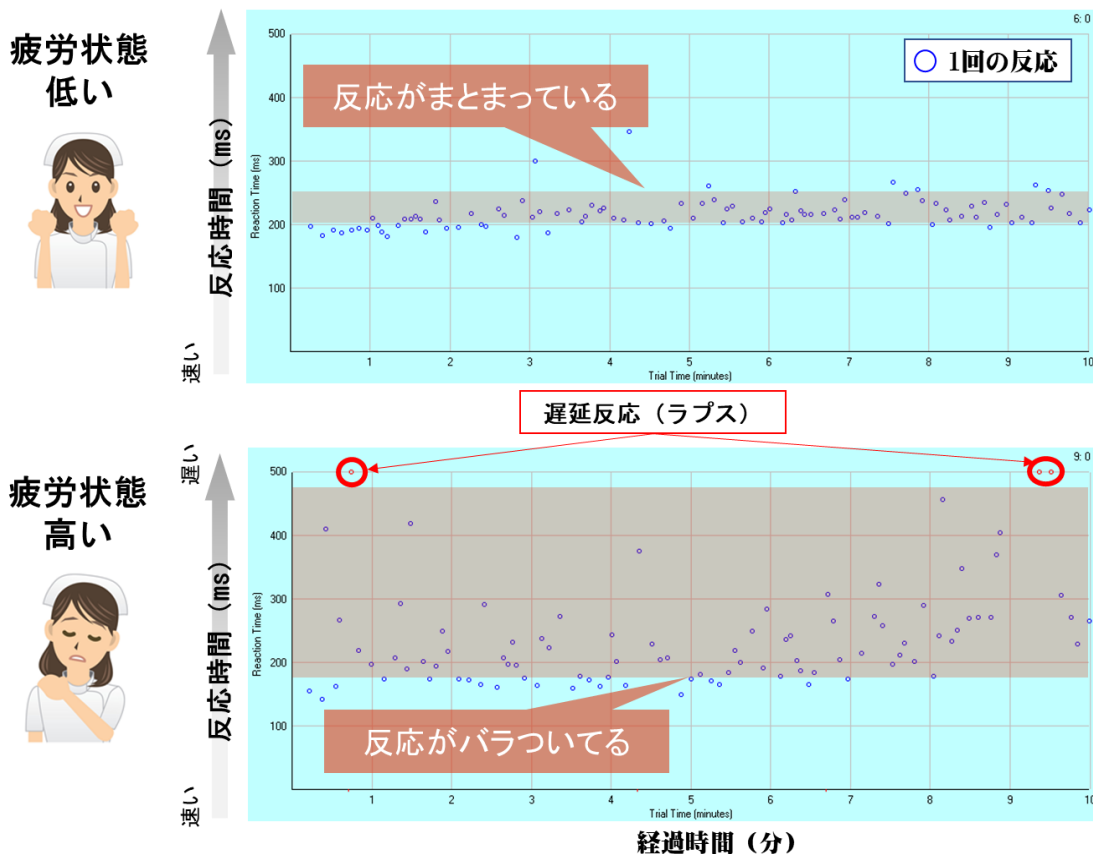
Fig.1 反応時間検査課題 (Psychomotor Vigilance Task) の結果

Fig.1 に眠気の検査として国内外で有名な Psychomotor Vigilance Task (PVT 検査) の結果をお示しします。この検査は 1 回につき 10 分間行われるもので、ディスプレイに表示されるデジタルカウンターの数値が動き出したら、できるだけ早くボタンを押して止めることが求められる単純な反応時間を測定する検査です。しかし、いつデジタルカウンターが動き出すのかわからない為、常にディスプレイを注視することが求められます。そのため、非常に退屈で眠くなりますが、シンプルな検査なので眠気に対する感度についての非常に高い指標として国内外で使われています。Fig.1 では横軸に 10 分間の検査の経過時間、縦軸に検査対象者がボタンを止めることができた時の反応時間の早さを示しています。そうしてみると、疲れていない時では 10 分間、一定の速さでボタンを押して止められているのに対して、疲れている、あるいは寝不足の状態だと、同じ 10 分間の検査時間でも早くボタンを押したり、遅くボタンを押したりのパラツキが大きくなってきます。

この結果から分かるように、疲れてくると、私たちの脳機能は注意力を一定に保つことができなくなります。加えて、0.5秒以上経過してボタンを押したものを遅延反応（ラプス）と呼び、瞬間的な居眠りの指標としています。Fig.1の赤丸で囲ってある遅延反応は10分間で3回出現しています。このことが示すように私たちは、とりわけ睡眠不足の状況だと、自分の意志の力だけでは居眠りの発生を抑えられなくなることが分かるでしょう。

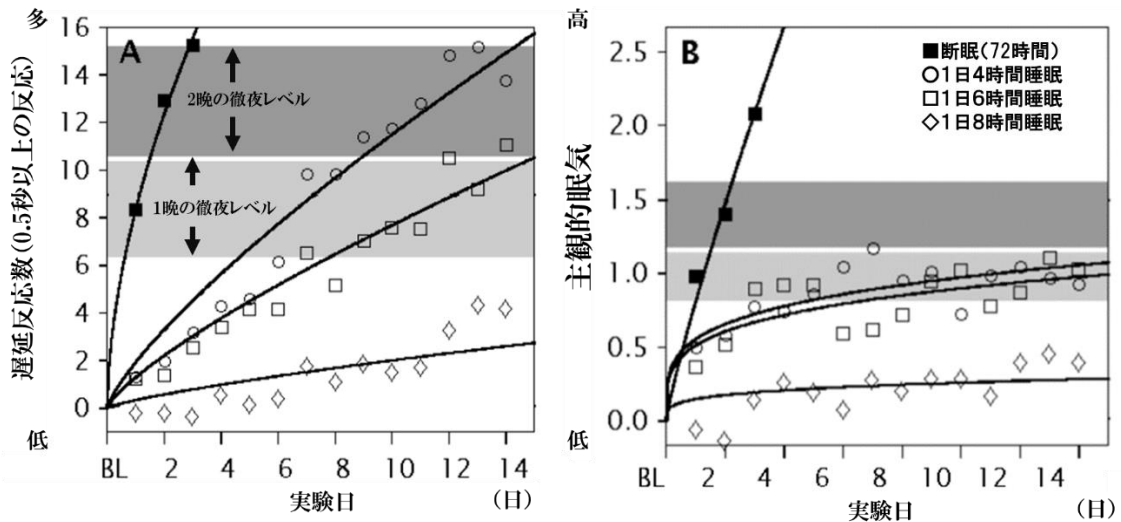
Fig.2 慢性的な睡眠不足とパフォーマンス低下

このPVT検査を使った実験で、慢性的な睡眠不足の恐ろしさを端的に示した実験結果をFig.2にお示します。こちらの実験は3日間（72時間）徹夜する条件に加えて、1日4時間睡眠、6時間睡眠、8時間睡眠を14日間繰り返す条件の計4条件を設けて、それぞれの実験条件に数十名の被験者が実験に参加しています。左側にはPVT検査、右側には主観的な眠気の結果を示しており、それぞれ縦軸の数値が高くなればなるほど、成績が悪いことを示しています。

まず、左側のPVT検査の結果を見ると、1晩徹夜した時と1週間4時間睡眠を繰り返した時の遅延反応の平均回数は約8回、2晩の徹夜と10日間4時間睡眠を繰り返した時が約11回で同じ水準になるのが分かります。これは睡眠を取っていても、それが足りなければやがては徹夜した状態と同じ注意水準になることを示した結果です。さらに、恐ろしいのが主観的な眠気と比べた時の解釈です。客観的な検査であるPVT検査では最大で2晩の徹夜と同程度の成績になっていますが、主観的な眠気は短い睡眠時間を繰り返しても2晩のレベルには達していません。つまり、慢性的な睡眠不足になると、本人は眠くないと思っても、実際に作業をしてみると徹夜した時と同じぐらいのパフォーマンスになるということです。ここから得られる教訓としては、1つのミスが致命的な事故やケガにつながるような業種においては、慢性的な睡眠不足の影響は無視できないということです。
