平成 30 年 11 月 27 日
運輸安全委員会

貨物船 ERNA OLDENDORFF 衝突（橋梁）事故について

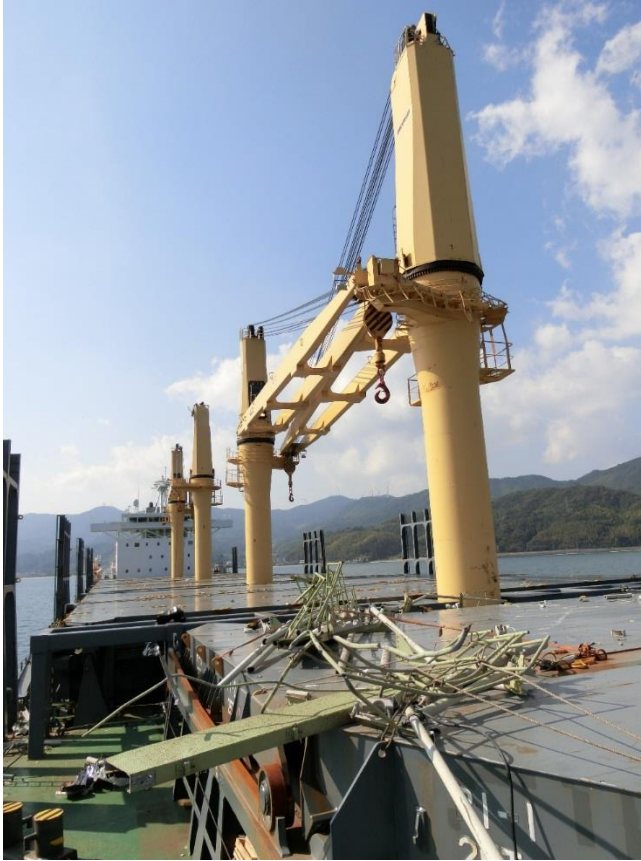
(1) 本船

船首甲板から撮影

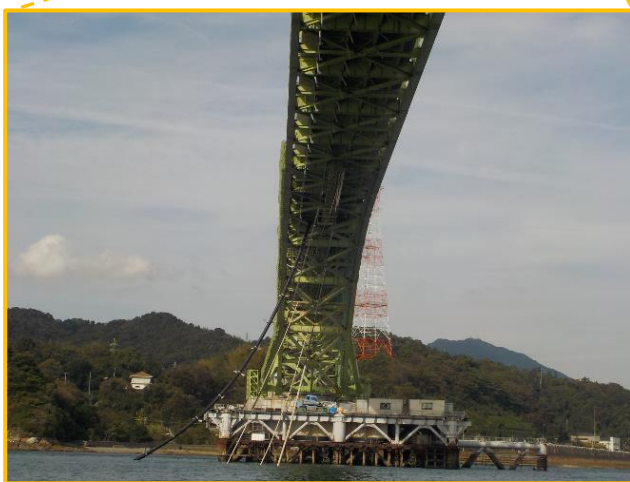
(2) 大島大橋

写真提供：山口県柳井土木建築事務所

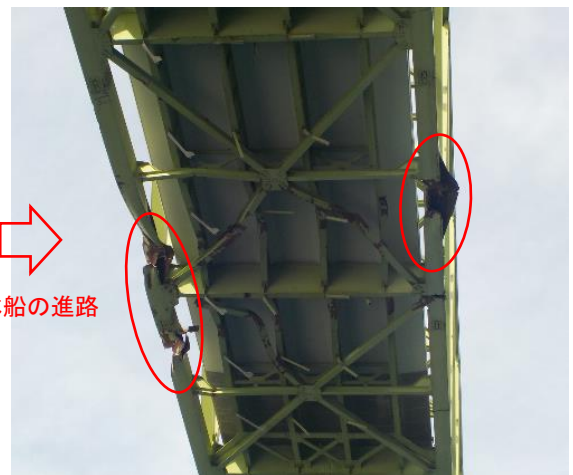
写真提供：山口県柳井土木建築事務所
