～第4種踏切道において発生した、列車と軽貨物自動車との衝突による死亡事故～

鉄道事業者名：ひたちなか海浜鉄道株式会社

事故種類：踏切障害事故

三反田第一踏切道（第4種踏切道：踏切遮断機及び踏切警報機なし）

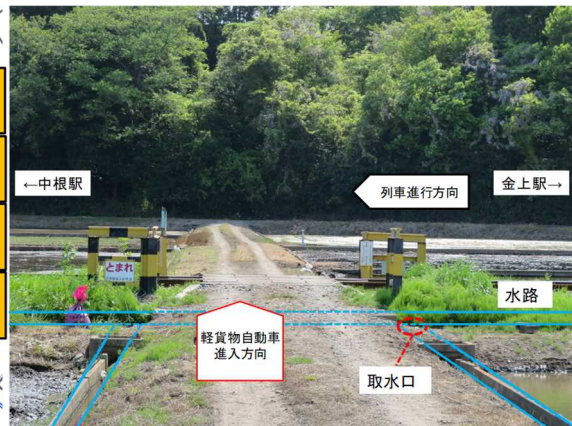
<軽貨物自動車進入側から見た三反田第一踏切道の状況>

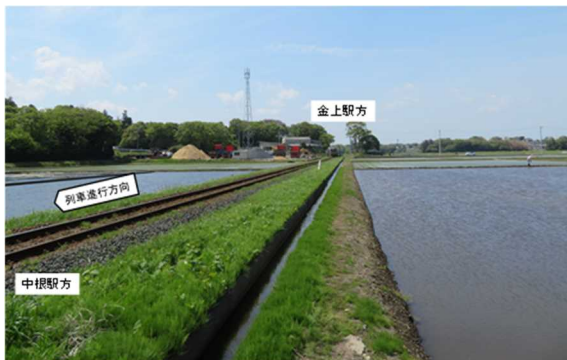
<軽貨物自動車進入側から見た列車見通し状況>

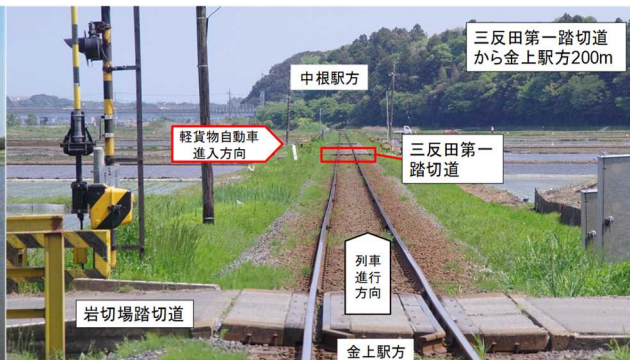
<下り列車から見た三反田第一踏切道見通し状況>
