～ 運転士が降車している状況で乗客を乗せた車両が逸走した鉄道重大インシデント ～

軌道経営者名：一般財団法人札幌市交通事業振興公社

インシデント種類：本線逸走

山鼻線 やまはな なかじまこうえんどおり 中島公園通停留場～山鼻9条停留場間（複線）

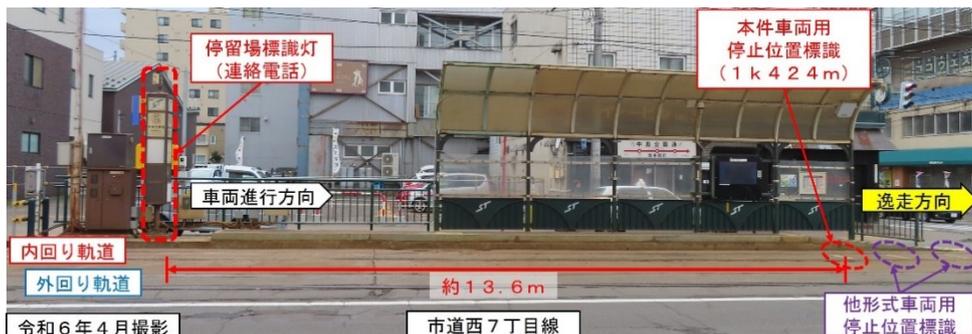
<中島公園通停留場内回り側>

一般財団法人札幌市交通事業振興公社の山鼻線中央図書館前停留場発内回り循環1両編成の第252号車の運転士は、令和5年12月12日（火）、中島公園通停留場において、停車中の同車両から降車して、同停留場に設置されている連絡電話を使用していたところ、同車両が山鼻9条停留場方向へ動いていることを認めたため、同車両へ駆け寄って乗り込み、ブレーキを使用して同車両を中島公園通停留場から約31mのところで停止させた。

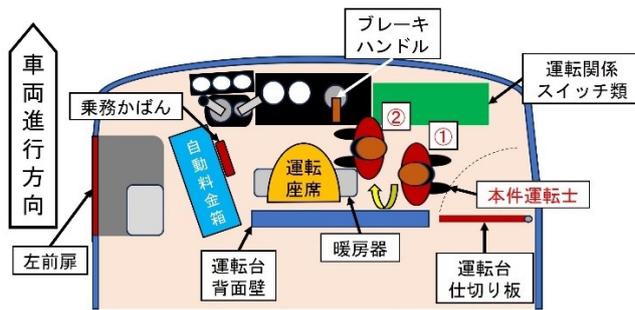
<車両運転台概略図>

※ この図は、上から見た本件車両の運転台機器等の大まかな配置を示した略図であり、正確な縮尺、大小、位置関係にはなっていない。
 ※ 図中の「①」「②」及び黄矢印は、本件運転士の動きを示す。

ブレーキハンドルが「重なり」位置から「緩ゆるめ」位置となったことについては、運転士が着ていた外とうがブレーキハンドルと接触したことによるものと推定され、運転士は外とうを着て厚着であったため、接触した感覚が鈍くなっており、ブレーキハンドルとの接触に気付かなかったものと考えられる。

保有する全ての車両に、運転士が運転席を離れた場合に自動的にブレーキが作動する装置を取り付けることが望ましい。

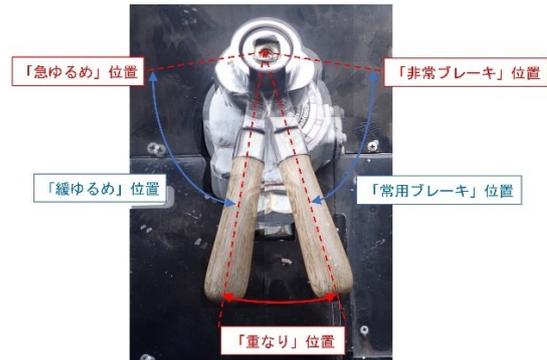
<ブレーキハンドル操作角度>

※ この図は、複数枚の写真を合成したものである。

車両のブレーキが緩んだことについては、ブレーキハンドルが「重なり」位置から「緩ゆるめ」位置となったため、車両のブレーキシリンダー圧力が徐々に減圧したことによるものと推定される。

- ① 運転士が車両を離れる際の取扱いを定める必要がある。
- ② 運転士へ規定どおりの取扱いを行うよう、指導を徹底する必要がある。
- ③ 運転士と運転管理室との連絡手段について、使用する機器の優先度を定めることが望ましい。
